Muzeum Regionalne
w Środzie Śląskiej

**SPRAWOZDANIE Z NADZORU ARCHEOLOGICZNEGO
ZWIĄZANEGO Z PRZEBUDOWĄ NAWIERZCHNI CHODNIKA
W MIEJSCOWOŚCI KOMORNIKI, GM. ŚRODA ŚLĄSKA**

(decyzja: nr 219/ 2013 z dnia 06.02.2013 r.)

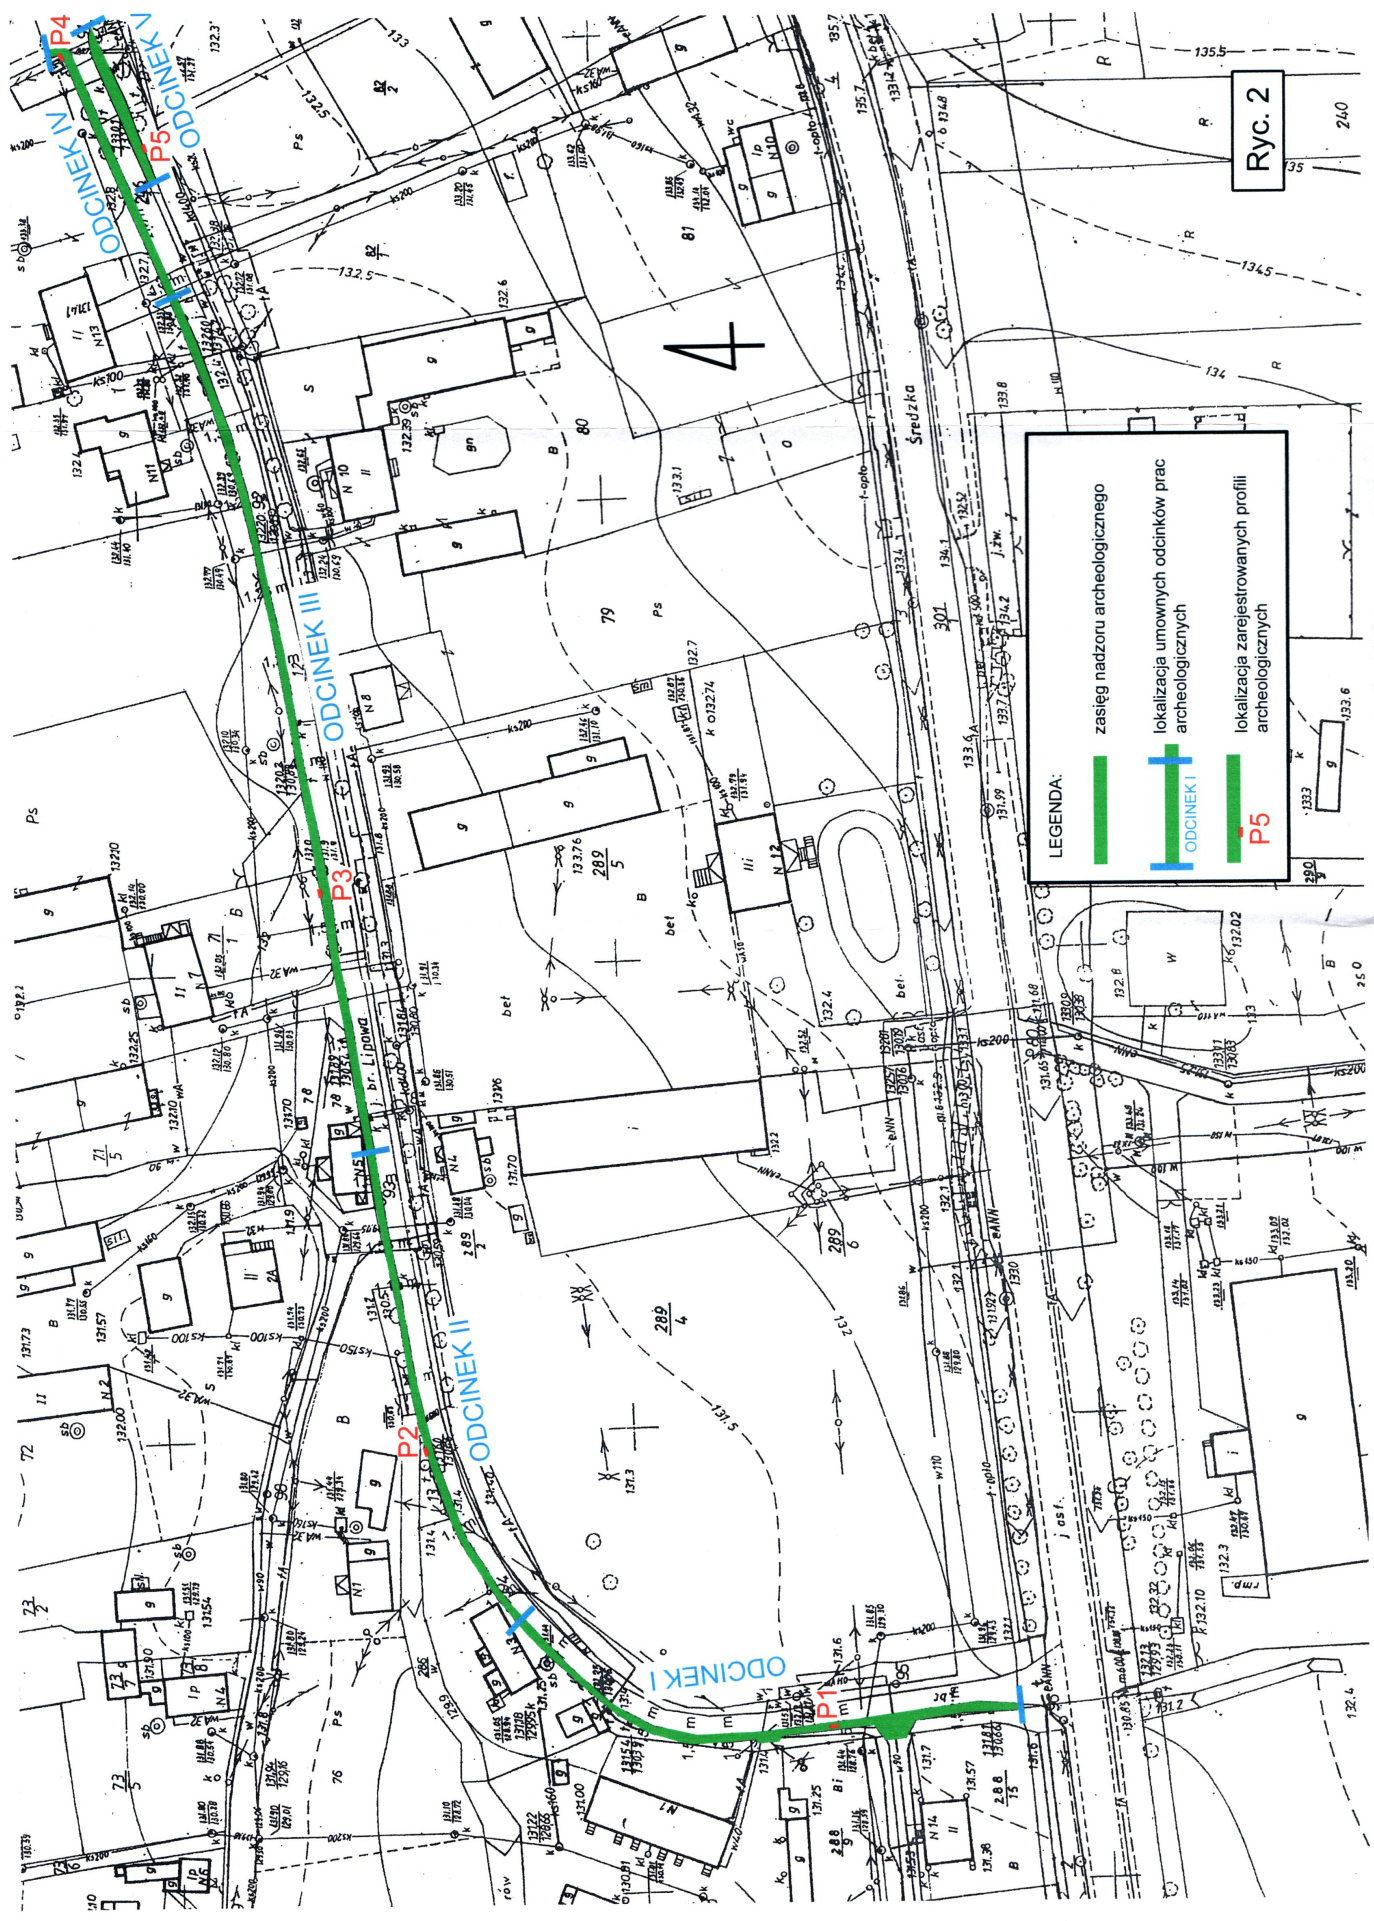
Ryc. 2

Roboty ziemne wykonywano przy pomocy sprzętu mechanicznego (koparki) oraz pracowników fizycznych. Prace inwestycyjne polegały na płytkim korytowaniu (do ok. 0,45 m) poboczy wewnętrznej drogi we wsi (ul. Lipowa), w miejscach projektowanego chodnika (ryc. 2). Przy okazji robiono i na nowo osadzano stare granitowe obrzeża drogi.

Prawie cały wykop inwestycyjny biegł zachodnim i północnym skrajem ul. Lipowej. Jedynie w pobliżu krzyżówki z drogą biegnącą do m. Przedmoście i Święte (wschodni kraniec inwestycji), w pobliżu zabytkowej kapliczki, dodatkowo wykonano wykop pod chodnik wzdłuż skraju południowego asfaltowej jezdni (ryc. 2).

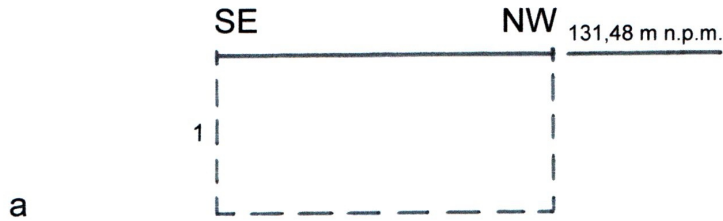
Na odcinku wykopu od skrzyżowania z drogą nr 94, aż do wysokości budynku nr 1 (odcinek I), zarejestrowano w wykopie na poboczu, nie licząc darni, tylko nawarstwienia niwelacyjne pochodzące z XX-XXI w. (fot. 1-3). Wystąpiła tam szara lub brunatna ilasta próchnica zmieszana z piaskiem, z małą ilością drobnego gruzu ceglanego i pojedynczymi kamieniami (profil 1, ryc. 3; fot. 4). Na części wykorytowanego wykopu biegł stary zasyp wkopu pod linię telefoniczną TP S.A.

Profil 1 (stratygrafia: 1- brunatna ilasta próchnica zmieszana z piaskiem, małą ilością drobnego gruzu ceglanego i pojedynczymi kamieniami, warstwa niwelacyjna z XX-XXI w.).

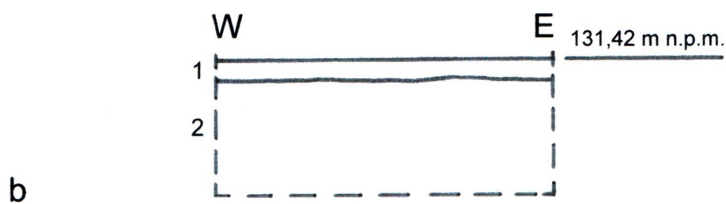
Kolejny odcinek inwestycji (nr II) zlokalizowany był pomiędzy budynkiem mieszkalnym nr 3 a budynkiem nr 5 (ryc. 2; fot. 6, 7). Natrafiono tam na podobne współczesne nawarstwienia stratygraficzne (profil 2, ryc. 3; fot. 8). W przeważającej części rejestrowano tylko szaro-brunatną ilastą próchnicę zmieszaną z piaskiem i małą ilością drobnego gruzu ceglanego. Brak starszych nawarstwień kulturowych.

Profil 2 (stratygrafia: 1- warstwa darniowa; 2- szaro-brunatna ilasta próchnica zmieszana z piaskiem, miejscami z drobnym gruzem ceglanym, warstwa niwelacyjna z XX-XXI w.).

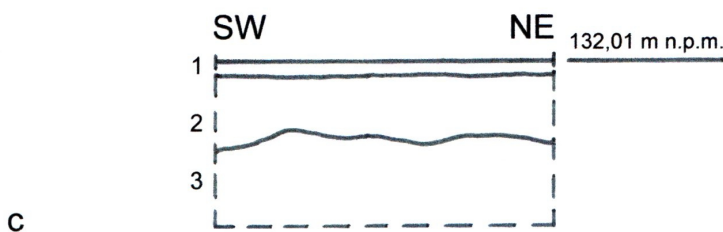
Ryc. 3

Na badanym fragmencie sytuacja stratygraficzna nieznacznie uległa zmianie. Nadal obserwujemy w spągu wykopu nawarstwienia niwelacyjne z XX-XXI w. Natomiast bezpośrednio pod darnią, miejscami zalega również warstwa współczesnego humusu (profil 3, ryc. 3; fot. 11).

Profil 3 (stratygrafia: 1- warstwa darniowa; 2- ciemnoszara ilasta próchnica, współczesny humus; 3- jasnobrązowa ilasta próchnica z domieszką żółtego piasku, drobnego gruzu ceglanego i pojedynczymi kamieniami, warstwa niwelacyjna z XX-XXI w.).

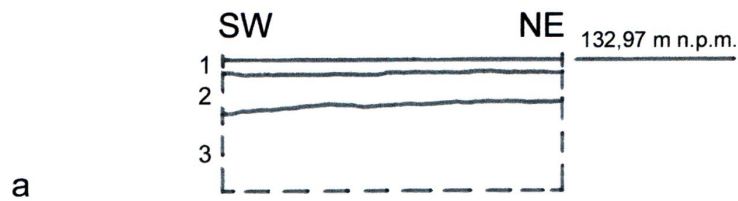
W wykopie, pod warstwą darni i humusu, zalegała warstwa przemieszanej brunatnej próchnicy z jasnobrązowym iłem i piaskiem, miejscami z niewielką domieszką drobnego gruzu ceglanego oraz dosyć licznymi małymi kamieniami (profil 4, ryc. 4; fot. 14). Jednostka ta miała charakter niwelacyjny, służyła zapewne do utwardzenia pobocza drogi i pochodziła z 1 poł. XX w.

Profil 4 (stratygrafia: 1- warstwa darniowa; 2- ciemnoszara ilasta próchnica, współczesny humus; 3- brunatna próchnica zmieszana z jasnobrązowym iłem i piaskiem, z licznymi kamieniami i małą ilością drobnego gruzu ceglanego, warstwa niwelacyjna z 1 poł. XX w.).

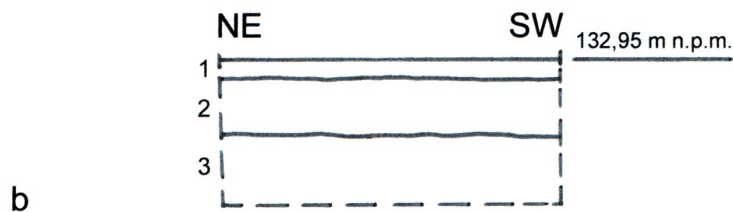
Na badanej powierzchni wykopu, pod warstwami darni i humusu, zaobserwowano warstwę niwelacyjną pochodzącą z 1 poł. XX w. (jasnoszaro-brązowa ilasta próchnica z wtętami rdzawego piasku oraz domieszką drobnego gruzu ceglanego i miejscami małych kamieni) – profil 5, ryc. 4; fot. 16.

Profil 5 (stratygrafia: 1- warstwa darniowa; 2- ciemnoszaro-czarna ilasta próchnica z domieszką drobnego gruzu ceglanego i pojedynczych kamieni, współczesny humus; 3- jasnoszaro-brązowa ilasta próchnica z wtrętami rdzawego piasku, domieszką drobnego gruzu ceglanego oraz miejscami kamieni, warstwa niwelacyjna z 1 poł. XX w.).

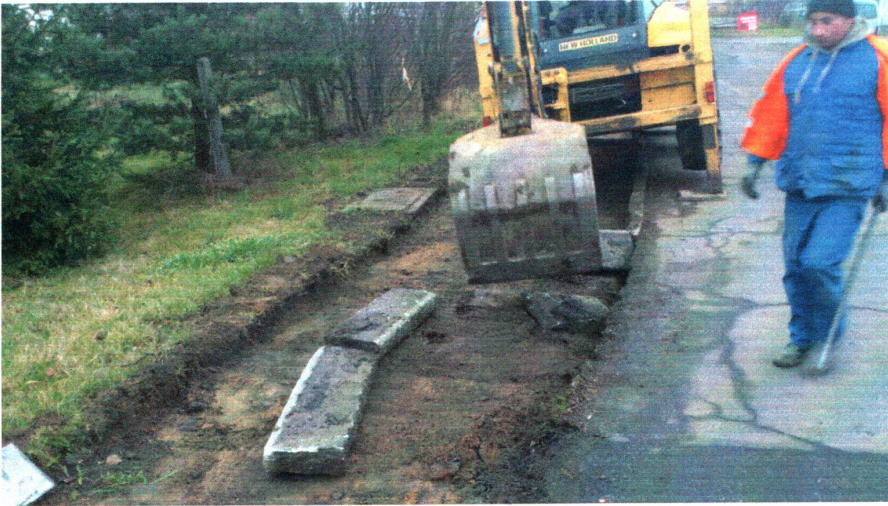
Fot. 1

Fot. 1. Widok ogólny od S na wykop pod chodnik (w pobliżu budynku nr 14; odcinek I).

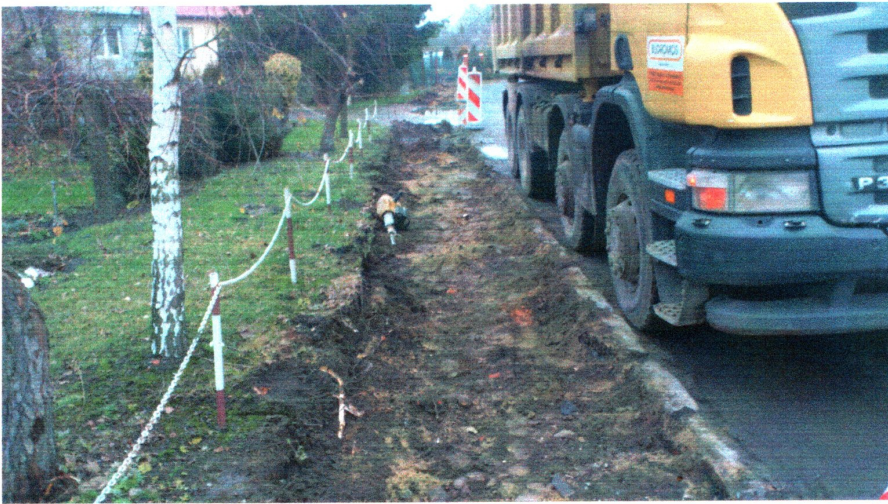
Fot. 2

Fot. 2. Widok od S na wykop (pomiędzy budynkami nr 14 i 1; odcinek I).

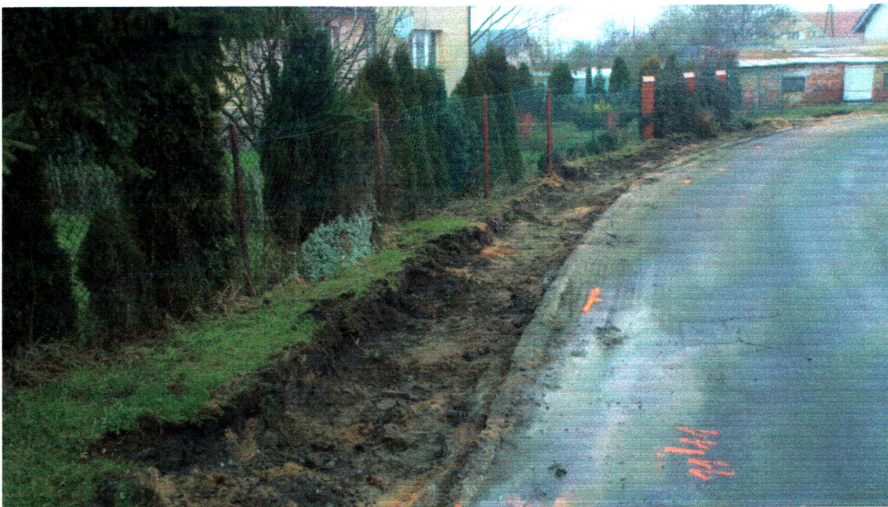
Fot. 3

Fot. 3. Widok od S na wykop (w okolicy budynku nr 1; odcinek I).

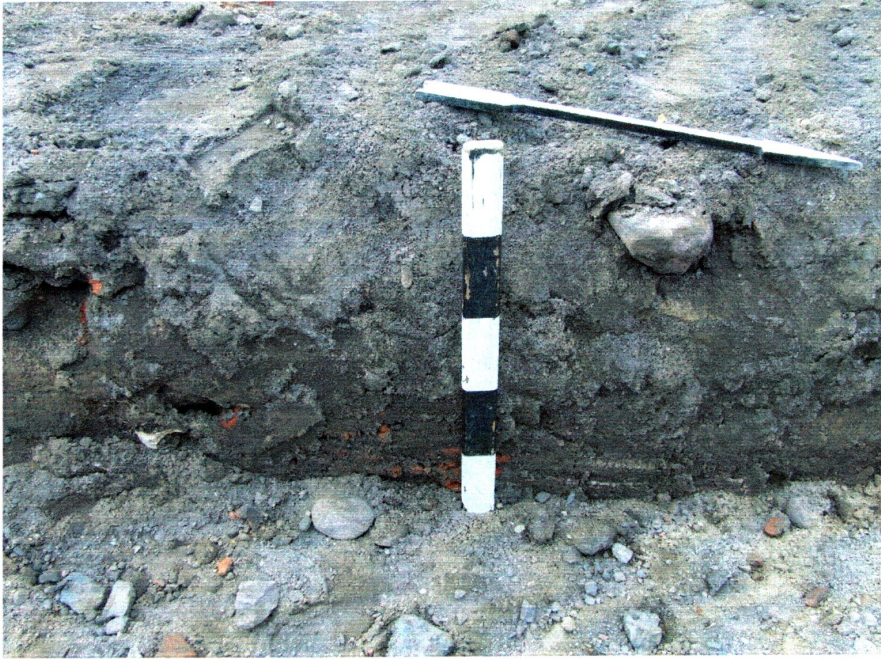
Fot. 4

Fot. 4. Profil 1 (widok od E; odcinek I).

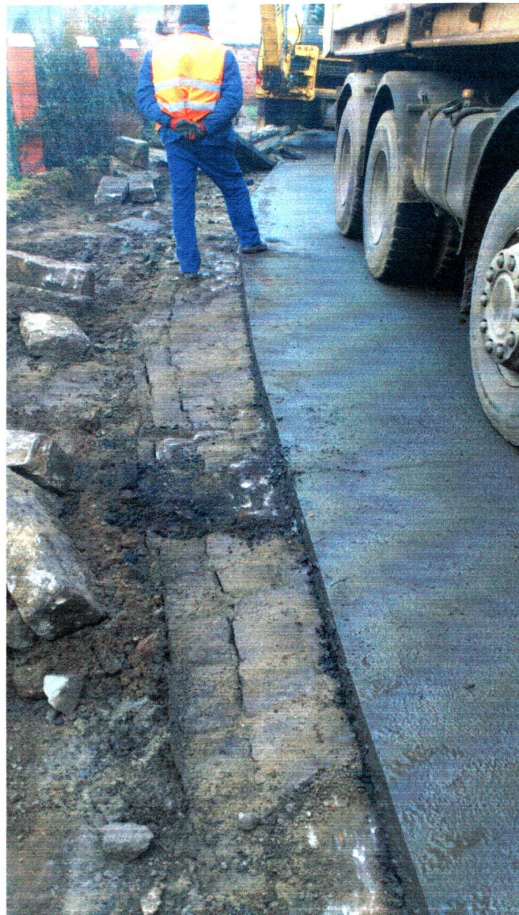
Fot. 5

W okolicy zakrętu ul. Lipowej, koło budynku nr 1, poszerzano nieco wykop pod chodnik, wycinając część nawierzchni jezdni asfaltowej. Podczas tych czynności odsłonięto nawierzchnie starszej drogi (z pocz. XX w.), wybrukowanej kostką granitową (fot. 5).

Fot. 5. Widok na starą nawierzchnię drogi z kostki (koło budynku nr 1; odcinek I).

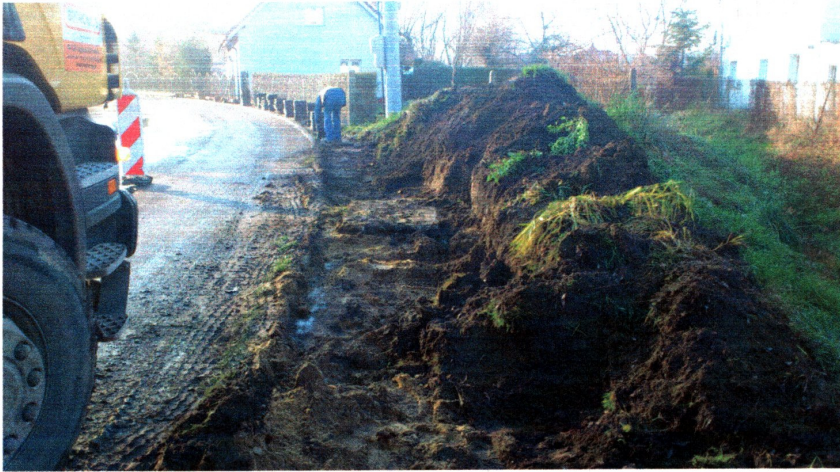
Fot. 6

Fot. 6. Widok ogólny na wykop pod chodnik (na E od budynku nr 3; odcinek II).

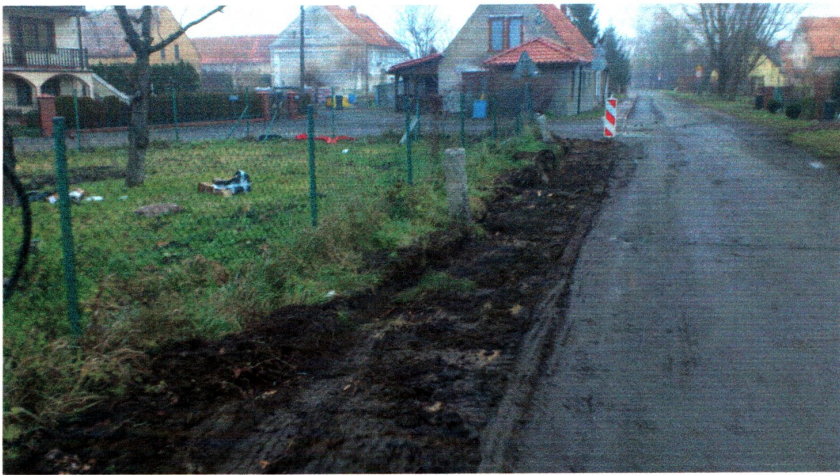
Fot. 7

Fot. 7. Widok ogólny na wykop (na W od budynku nr 5; odcinek II).

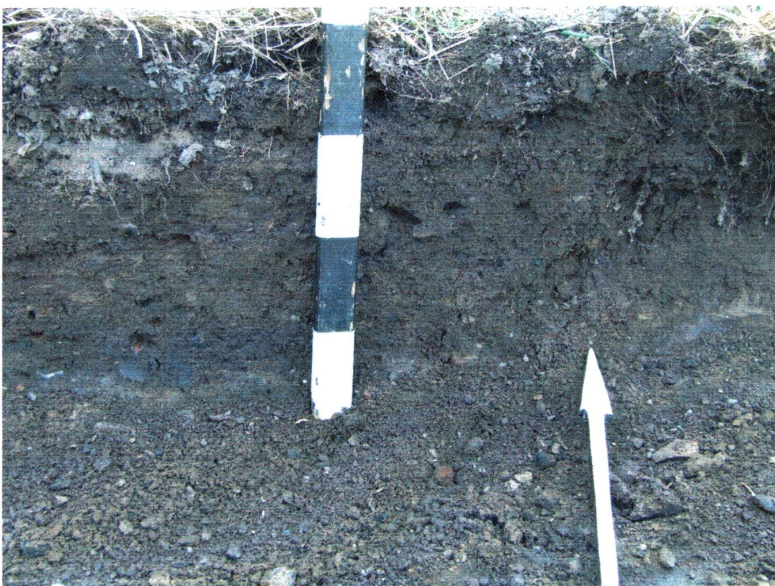
Fot. 8

Fot. 8. Profil 2 (widok od S; odcinek II).

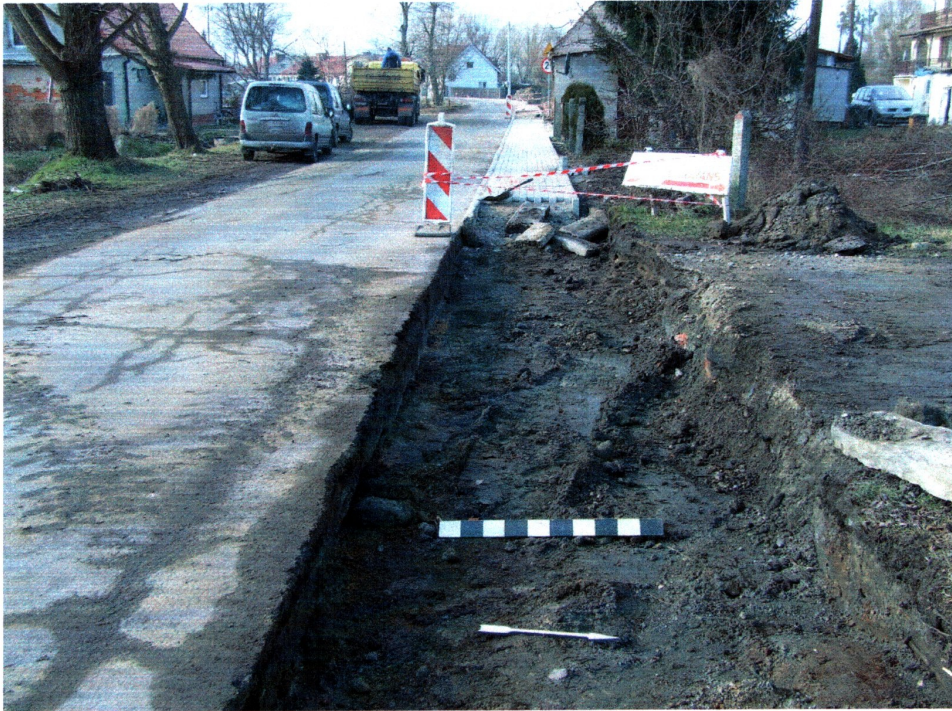
Fot. 9

Fot. 9. Widok ogólny na wykop pod chodnik (na E od budynku nr 5; odcinek III).

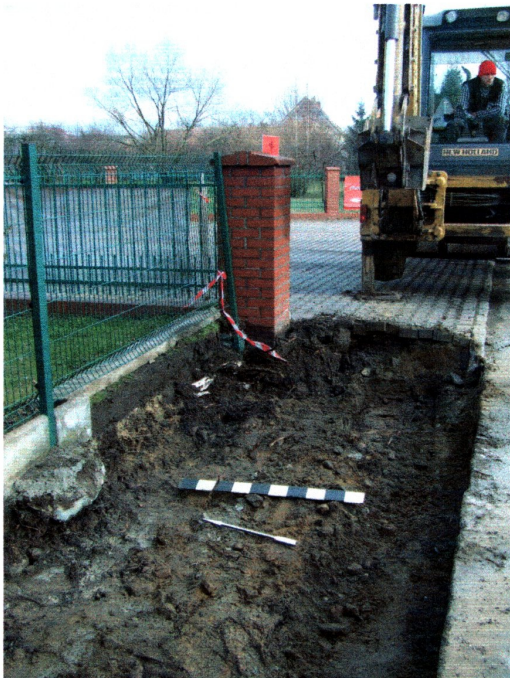
Fot. 10

Fot. 10. Widok od W na wykop (na wysokości budynku nr 7; odcinek III).

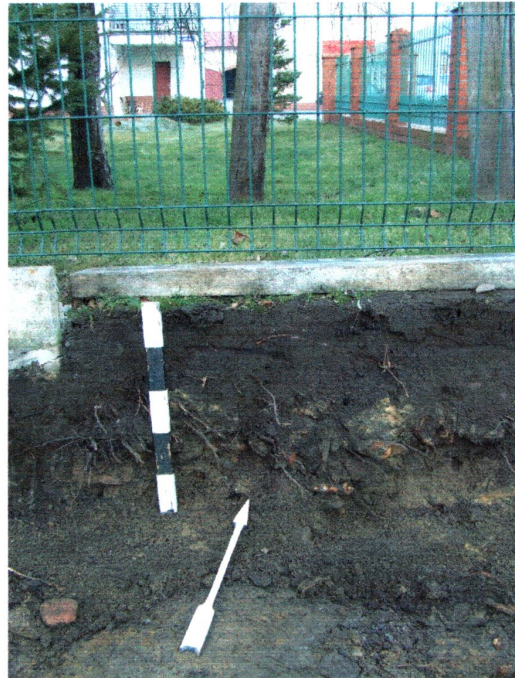
Fot. 11

Fot. 11. Profil 3 (widok od S; odcinek III).

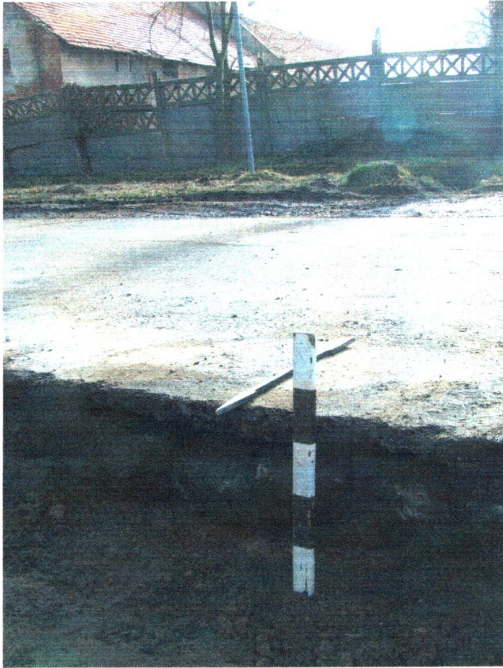
Fot. 12

Na profilach od strony drogi przez cały czas rejestrujemy nawierzchnię starszej drogi wybrukowanej kostką granitową (fot. 12).

Fot. 12. Widok na starą drogę z kostki (na wysokości budynku nr 7; odcinek III).

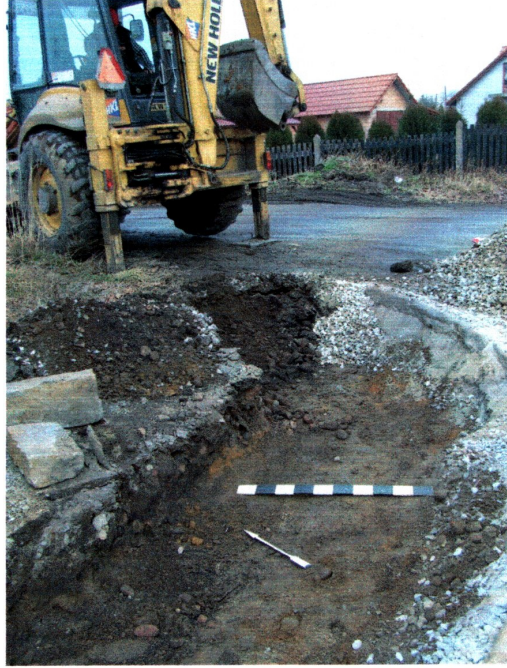
Fot. 13

Fot. 13. Widok ogólny na wykop pod chodnik (na E od budynku nr 13; odcinek IV).

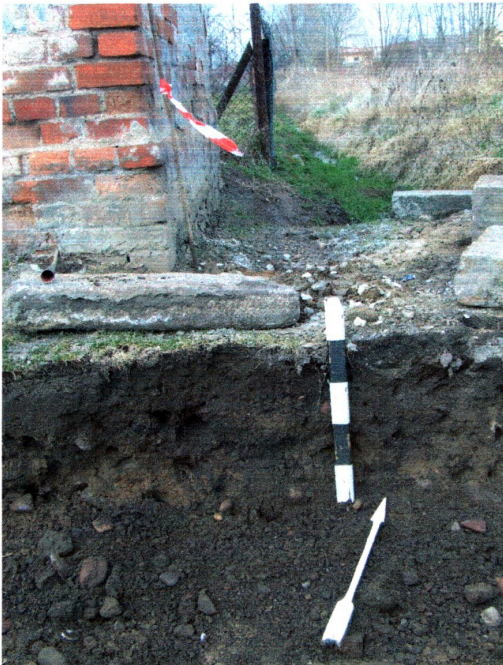
Fot. 14

Fot. 14. Profil 4 (widok od S; odcinek IV).

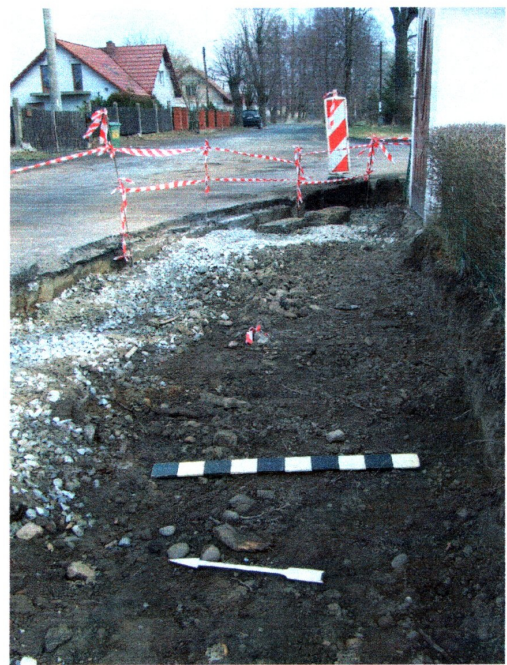
Fot. 15

Fot. 15. Widok ogólny na wykop od W (w pobliżu przydrożnej kapliczki; odcinek V).

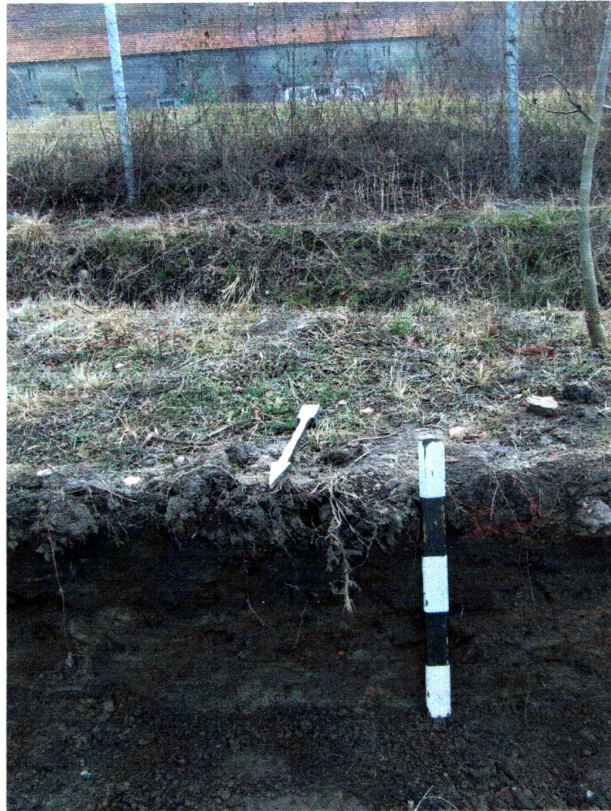
Fot. 16

Fot. 16. Profil 5 (widok od N; odcinek V).
