Średzkie Zeszyty Naukowe

TOM 7 / 2017

Grzegorz Borowski, Piotr Jarysz, Krzysztof Kamiński

**SPRAWOZDANIE Z RATOWNICZYCH BADAŃ
ARCHEOLOGICZNYCH ZWIĄZANYCH Z BUDOWĄ
NAWIERZCHNI ULICY MOSTOWEJ W REJONIE POSESJI
NR 22 i 22B, dz. nr 34/2, 129/3, 130/5,
W ŚRODZIE ŚLĄSKIEJ**

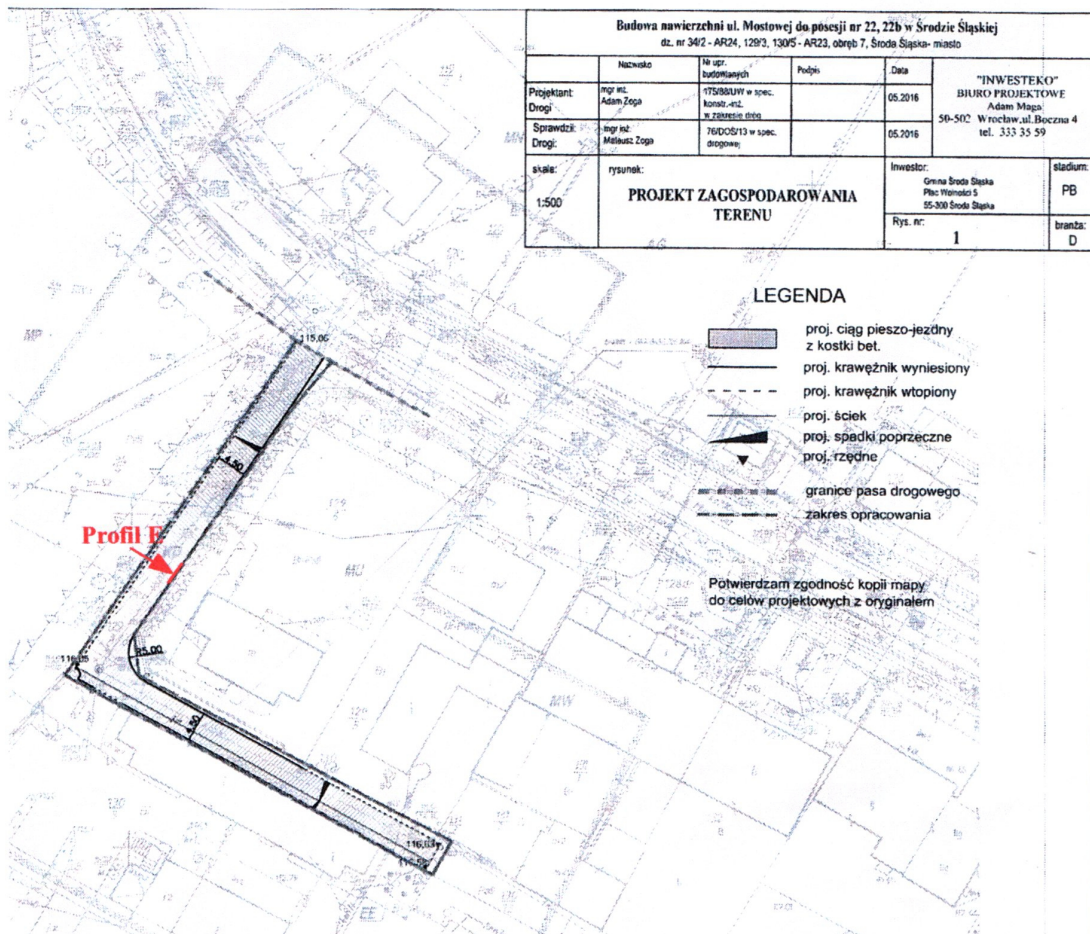
Przebudową objęto odcinek o łącznej długości około 120 m. Miał on kształt zbliżony do litery „L” o długości ramion po 60 m (ryc. 4).

Ryc. 4) Środa Śląska ul. Mostowa rejon posesji nr 22, 22b. Plan inwestycji w skali 1:500 z lokalizacją udokumentowanego przekroju nawarstwień

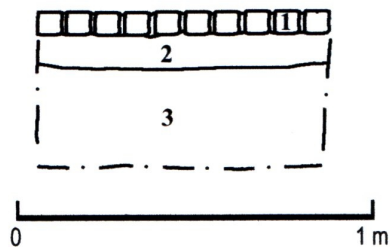
W rejonie wjazdu na posesję nr 20 wykonano dokumentację fragmentu profilu wschodniego (fot. 3, ryc. 5) w którym zarejestrowano:

1. warstwę granitowej kostki o wymiarach 7-9x7-9x7-9 cm spojonej zaprawą cementową zalegającą na
2. warstwę żółtego piasku o grubości do 10 cm będącego podsypem pod kostkę. Zalegał on na
3. warstwie szaro-brązowej spiaszczonej próchnicy z drobnym gruzem ceglanym.

Ryc. 5) Środa Śląska ul. Mostowa rejon posesji nr 22, 22b. Przekrój nawarstwień odsloniętych w wyniku prac ziemnych. Profil wschodni: warstwa 1- kostka brukowa, warstwa 2- żółty piasek, warstwa 3- spiaszczona próchnica z gruzem ceglany

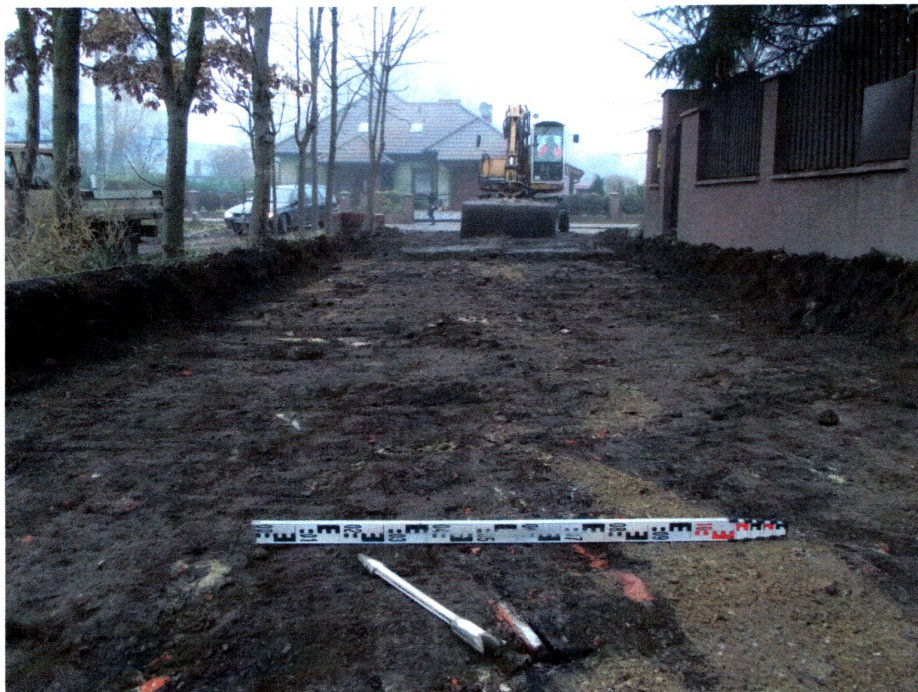
Prace budowlane rozpoczęto we wschodnim krańcu przebudowywanego odcinka drogi od wybrania ciężkim sprzętem mechanicznym (koparka) stropowych warstw nasypów do głębokości maksymalnie 60 cm. Szerokość odsłonięcia osiągała 4,6 m (fot. 1, 2).

Fot. 1) Środa Śląska ul. Mostowa rejon posesji nr 22, 22b. Widok na obszar badań od południa

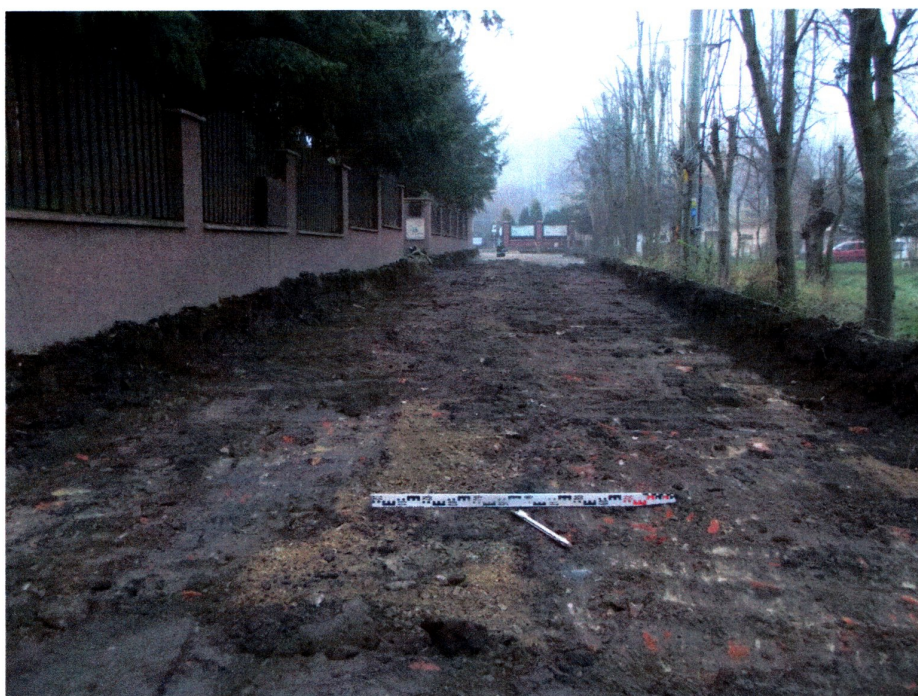
Fot. 2) Środa Śląska ul. Mostowa rejon posesji nr 22, 22b. Widok na obszar badań z północy

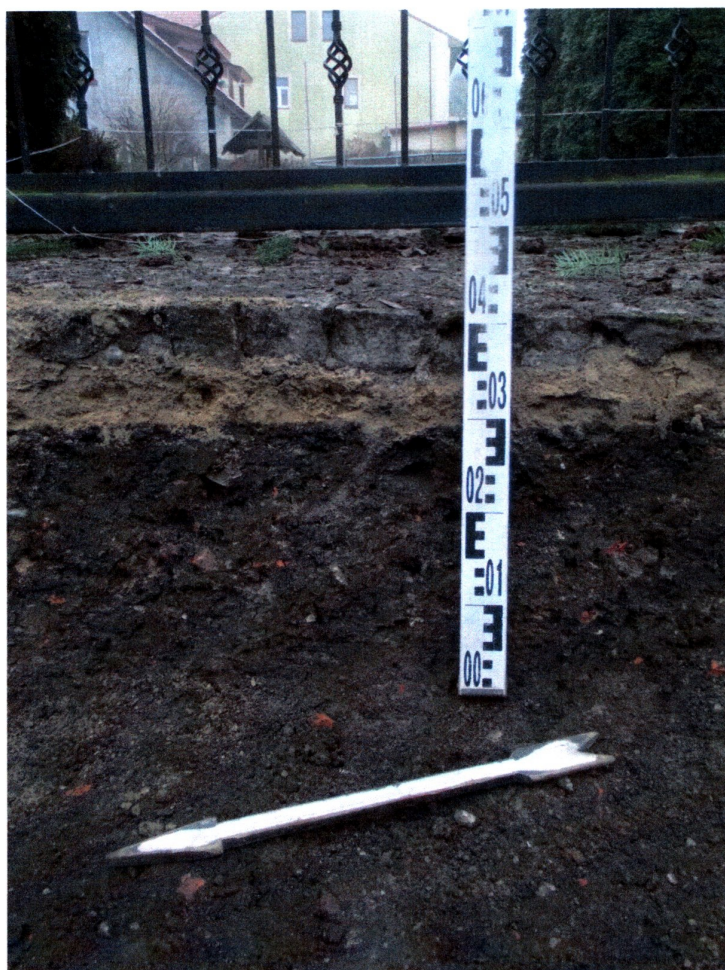
Fot. 3) Środa Śląska ul. Mostowa rejon posesji nr 22, 22b. Przekrój nawarstwień odsłoniętych w wyniku prac ziemnych. Fragment profilu wschodniego. Widok z zachodu
