Średzkie Zeszyty Naukowe

TOM 8/2017

**SPRAWOZDANIE Z RATOWNICZYCH BADAŃ
ARCHEOLOGICZNYCH ZWIĄZANYCH Z BUDOWĄ
OŚWIETLENIA DROGOWEGO W MIEJSCOWOŚCI
KOSTOMŁOTY w ul. AKACJOWEJ, JAŚMINOWEJ,
KLONOWEJ, SPORTOWEJ I WROCŁAWSKIEJ**

(decyzja nr 2567/2016 z dnia 30.11.2016 r.)

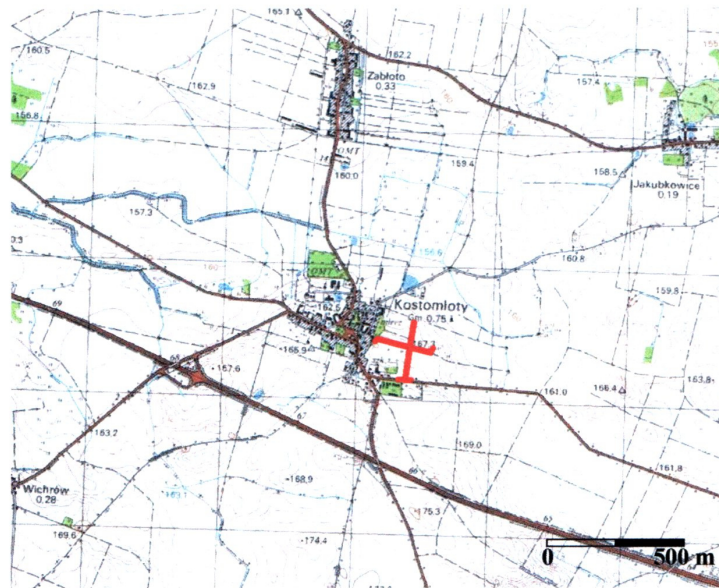
Ryc. 1) Kostomłoty pow. średzki. Lokalizacja inwestycji w obrębie miejscowości na mapie w skali 1:25000 (przebieg wykopów zaznaczony na czerwono)

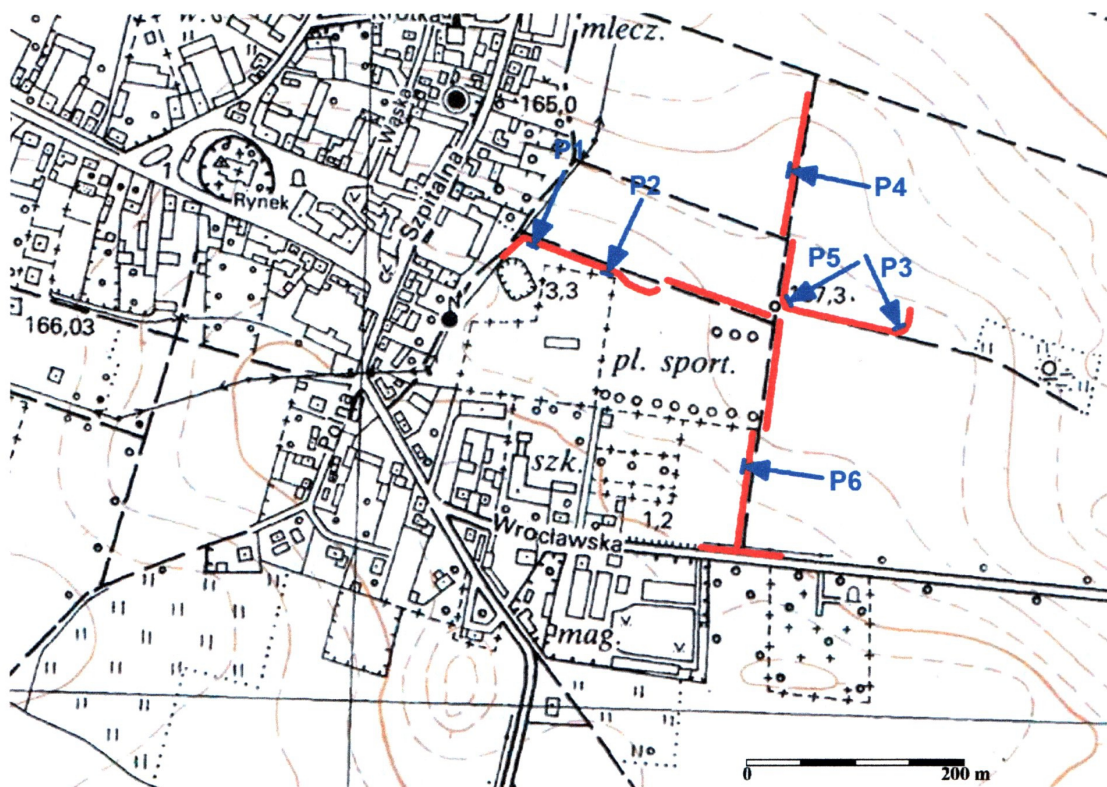
Ryc. 2) Kostomłoty pow. średzki. Lokalizacja rowów instalacyjnych (kolor czerwony) i zadokumentowanych fragmentów profili (kolor niebieski) na mapie w skali 1:5000

Wykopy w ulicy Jaśminowej poprowadzono wzdłuż jej północnej krawędzi (ryc. 2, fot. 5, 7). Sytuacja stratygraficzna na tym odcinku wyglądała analogicznie do sytuacji zarejestrowanej w ulicach Akacjowej i Klonowej. Pod warstwą orną, o grubości w tym miejscu do 60 cm, zalegały gruboziarniste piaski ze żwirem. Wykonano dokumentację fragmentu profilu (P3).

W północnej części ulicy Sportowej wykop instalacyjny poprowadzono wzdłuż zachodniej krawędzi ulicy (ryc. 2, fot. 8), by następnie po osiągnięciu istniejącej obecnie zwartej zabudowy przeciskiem przejść na stronę wschodnią. Następnie wykop poprowadzono wzdłuż wschodniej krawędzi ulicy na odcinku kolejnych około 200 m, by po wykonaniu kolejnego przecisku ponownie poprowadzić wykop wzdłuż krawędzi zachodniej, aż do ulicy Wrocławskiej (fot. 11). Po analizie ścian wykopów stwierdzono, że o ile, w części północnej pod warstwą orną o grubości około 50 cm zalegają gruboziarniste piaski ze żwirem, to w części południowej, pod warstwami związanymi ze współczesnymi inwestycjami budowlanymi, na warstwie piasku ze żwirem zalega warstwa gliny. Sytuację stratygraficzną wybranych fragmentów profili w ulicach Sportowej i Wrocławskiej dokumentują profile P4, P5 i P6. Wypada też wspomnieć, iż profilu P5 zarejestrowano jedyny wyróżniony podczas omawianych prac archeologicznych obiekt ziemny oznaczony jako obiekt 1

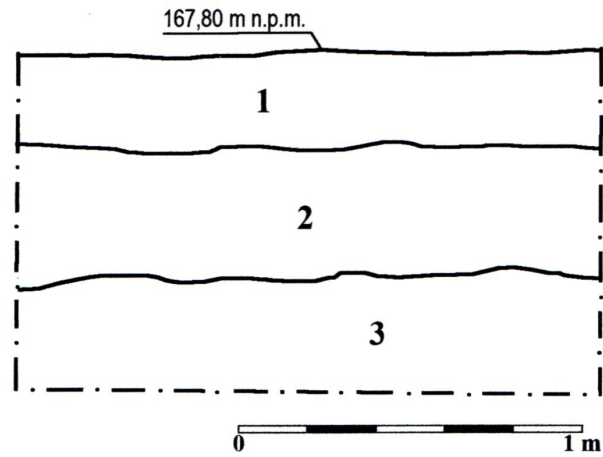
Ryc. 3) Kostomłoty pow. średzki. Układ nawarstwień zarejestrowanych w profilu P1 (profil południowy wykopu; objaśnienia w tekście)

Profil 1 (południowo wschodni) znajdował przy zbiegu ulic Akacjowej i Klonowej. Głębokość wykopu w tym miejscu wynosiła 1 m, a szerokość 60 cm. W stropie wykopu zalegała warstwa 1) szarej spiaszczonej próchnicy z soczewkami żwiru i piasku. Soczewki żwiru i piasku wskazują na niedawną działalność budowlaną, która spowodowała przemieszanie warstwy ornej z materiałem skały naturalnej (calca). Grubość warstwy 1 osiągała 28 cm. Pod nią wyróżniono warstwę 2) szaro-żółtej gliny o grubości osiągającej 38 cm, która z kolei zalegała na warstwie 3) brązowego gruboziarnistego piasku ze żwirem. Warstwa 3 występowała aż do dna wykopu, a w jej stropie wyróżnić można było warstewkę grubego żwiru lub niewielkich otoczków. Warstwy 2) i 3) są utworami geologicznymi, a warstwa 1) związana jest z działalnością człowieka.

Profil 1 (P1; ryc. 3; fot. 2)

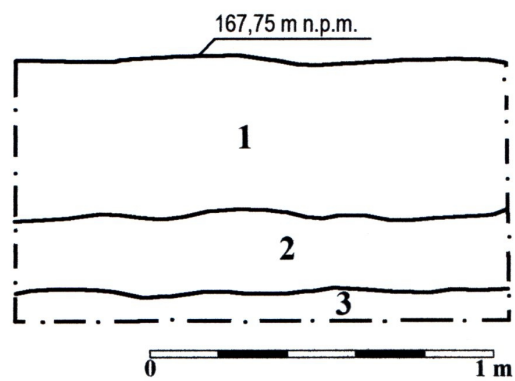
Ryc. 4) Kostomłoty pow. średzki. Układ nawarstwień zarejestrowanych w profilu P2 (profil południowy wykopu; objaśnienia w tekście)

Profil 2 (południowy) znajdował się w środkowej części ulicy Klonowej. Głębokość wykopu w tym miejscu wynosiła 75 cm, a szerokość 50 cm. W stropie profilu wyróżniono warstwę 1) jasnoszarej spiaszczonej próchnicy (warstwa orna) o grubości do 46 cm, zalegającej na warstwie 2) naturalnej brązowo-żółtej gliny o grubości do 28 cm. Pod nią, aż do dna wykopu, zalegała warstwa 3) brązowy gruboziarnisty piasek ze żwirem. Warstwa 1) to obecnie istniejąca warstwa orna, a warstwy 2) i 3) są utworami geologicznymi.

Profil 2 (P2, ryc. 4; fot. 4)

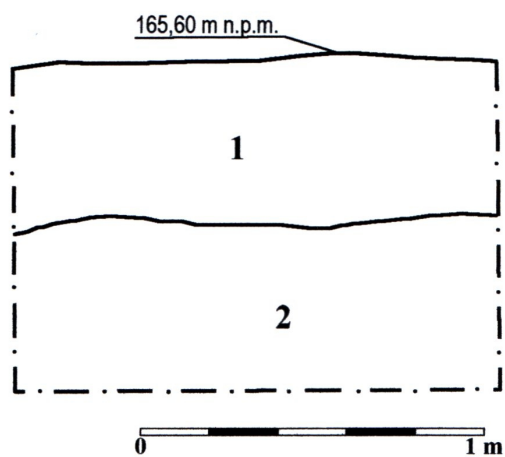
Ryc. 5) Kostomłoty pow. średzki. Układ nawarstwień zarejestrowanych w profilu P3.
(profil południowy-wschodni wykopu; objaśnienia w tekście)

Profil 3 (północno-wschodni) umieszczono we wschodnim krańcu ulicy Jaśminowej, na jej zakręcie w kierunku północnym. Głębokość wykopu w tym miejscu wynosiła 95 cm, a szerokość do 50 cm. W stropie profilu wyróżniono warstwę 1) szarej spiaszczonej próchnicy (warstwa obecnego humusu) o grubości do 57 cm. Pod nią, aż do dna wykopu, zalegały warstewki brązowego gruboziarnistego piasku ze żwirem i pojedynczymi grudami szarej gliny.

Profil 3 (P3, ryc. 5, fot. 6)

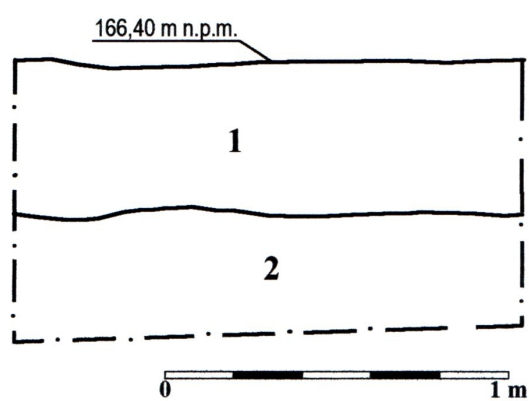
Ryc. 6) Kostomłoty pow. średzki. Układ nawarstwień zarejestrowanych w profilu P4
(profil zachodni wykopu; objaśnienia w tekście)

Profil 4 (zachodni) dokumentowano w północnej części ulicy Sportowej). Głębokość wykopu w tym miejscu wynosiła 80 cm, a szerokość do 60 cm. W profilu 4, do głębokości

maksymalnie 48 cm zalegała warstwa 1). Stanowiła ją szara spiaszczona próchnica (warstwa humusu), pod którą wyróżniono warstwę ciemnobrązowego piasku ze żwirem.

Profil 4 (P4, ryc. 6, fot. 9)

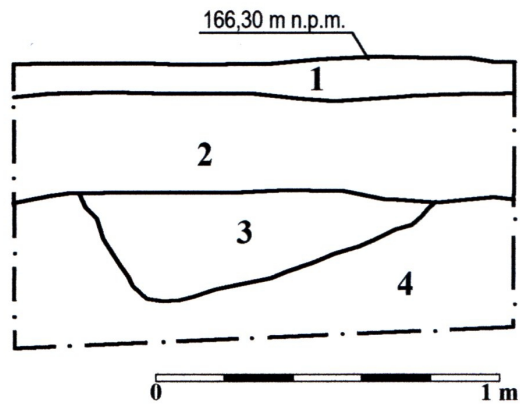
Ryc. 7) Kostomłoty pow. średzki. Układ nawarstwień zarejestrowanych w profilu P5 (profil południowo-zachodni wykopu; objaśnienia w tekście)

Profil 5 (południowo-zachodni) znajdował się w ulicy Sportowej u zbiegu z ulicą Jaśminową. Głębokość wykopu wynosiła w tym miejscu 70 cm, a szerokość 60 cm. W profilu wyróżniono następujące warstwy:

warstwa 1) szara spiaszczona próchnica ze żwirem,

warstwa 2) żółtawa glina z szarą spiaszczoną próchnicą,

warstwa 3) niewielki wkop o głębokości 30 cm i szerokości 1 m oznaczony, jako obiekt 1. W przekroju wkop miał kształt trójkąta. Ścianka południowo-wschodnia była stroma, a północno-zachodnia wychodziła łagodnie w kierunku stropu obiektu. Obiekt wypełniała zbita szara spiaszczona próchnica, o cechach identycznych do obecnej warstwy ornej występującej w rejonie obszaru badań. W jej składzie zauważono ponadto pojedyncze drobiny węgla drzewnych. Z dużym prawdopodobieństwem można przypuszczać, że powstanie obiektu wiąże się z działalnością budowlaną związaną z budową okolicznych budynków mieszkalnych, czyli jest efektem działalności koparki,

warstwa 4) zalegająca w dnie wykopu warstwa brązowo-żółtej gliny.

Przeprowadzone nadzory i badania archeologiczne nie doprowadziły do odkrycia żadnych ruchomych zabytków archeologicznych. Jediną jamę, oznaczoną jako obiekt 1, wiązać należy najprawdopodobniej z budową jednego z sąsiednich domków jednorodzinnych lub budową kanalizacji. Przypuszczalnie jest ona pozostałością po miejscowym wybraniu żwiru przez koparkę pracującą w okolicy.

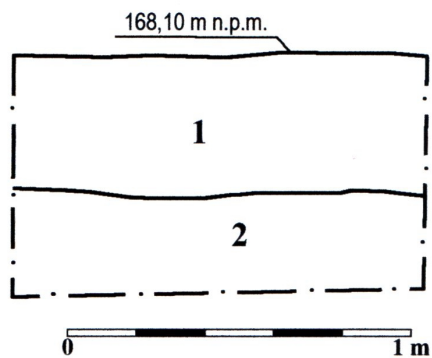
Ryc. 8) Kostomłoty pow. średzki. Układ nawarstwień zarejestrowanych w profilu P6 (profil zachodni wykopu; objaśnienia w tekście)

Profil 6 (zachodni) umiejscowiono w południowym krańcu ulicy Sportowej. Głębokość wykopu w tym miejscu wynosiła 70 cm, a jego szerokość 50 cm. Do głębokości 40 cm zalegała warstwa 1) utwardzonego tłucznia stanowiącego obecną nawierzchnię ulicy Sportowej, pod którą wyróżniono warstwę 2) szaro-siwej gliny calcowej.

Profil 6 (P6; ryc. 8)

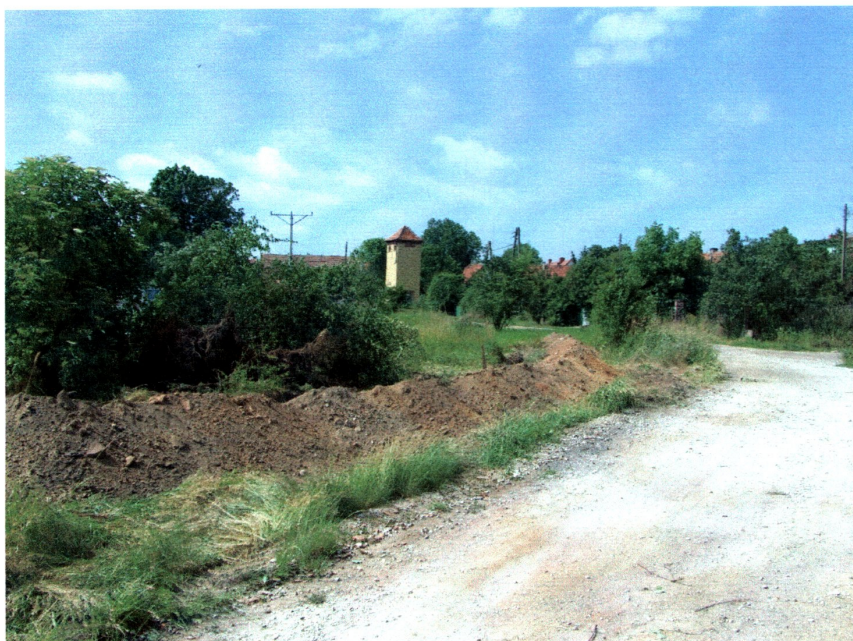
Fot. 1) Kostomłoty pow. średzki. Widok z północnego-wschodu na wykop instalacyjny u zbiegu ulic Klonowej i Akacjowej

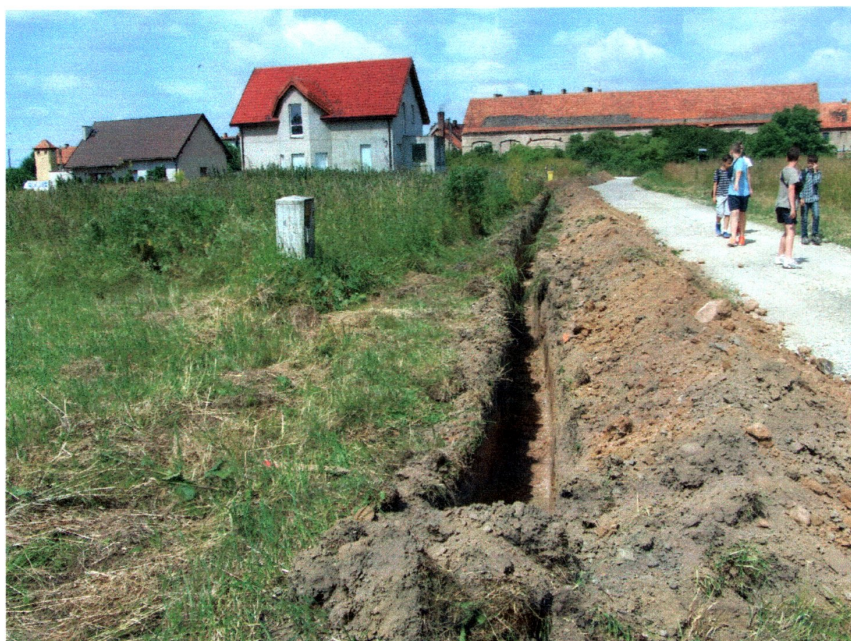
Fot. 3) Kostomłoty pow. średzki. Widok ze wschodu na centralną część wykopu instalacyjnego w ulicy Klonowej

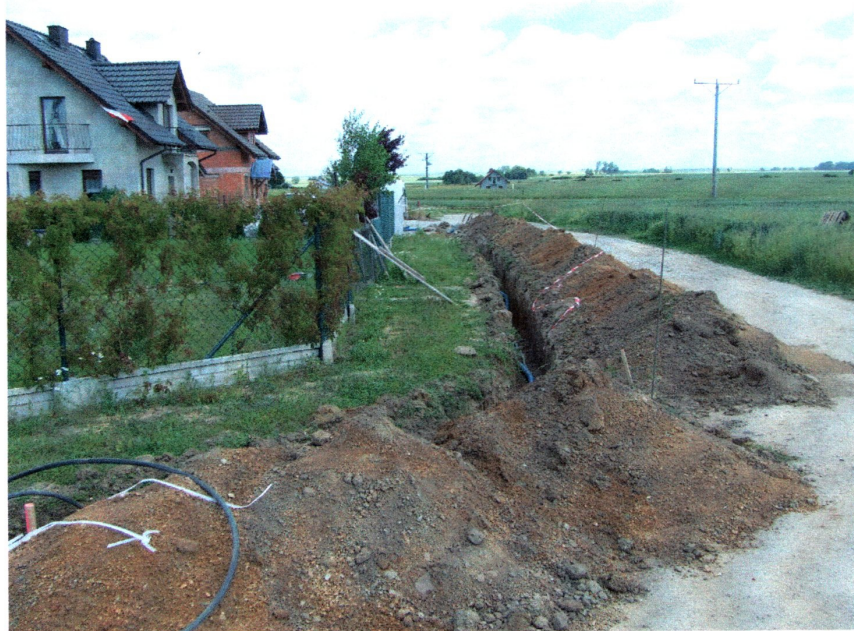
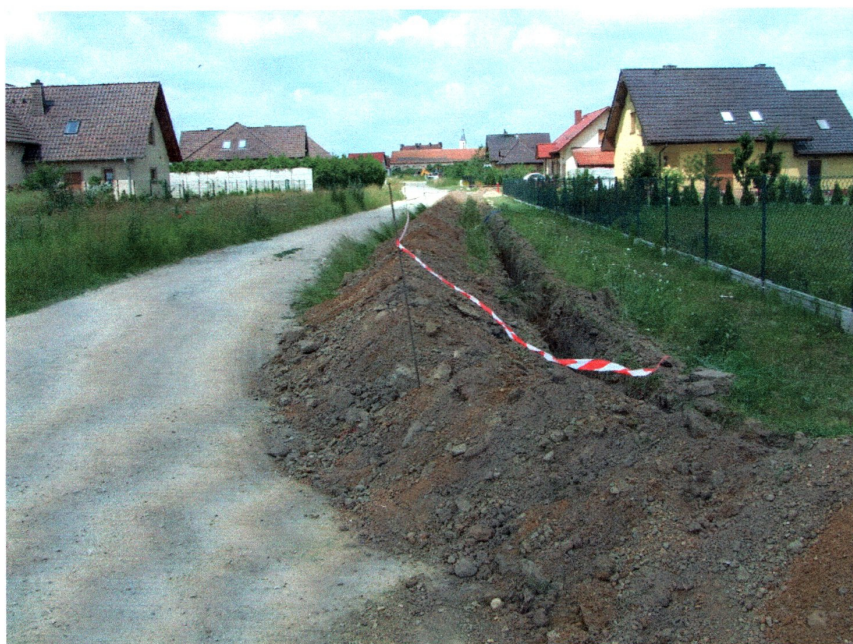
Fot. 5) Kostomłoty pow. średzki. Wykop instalacyjny w krańcu ulicy Jaśminowej.
Widok z południa

Fot. 7) Kostomłoty pow. średzki. Widok wykopów instalacyjnych w ulicy Jaśminowej w kierunku zbiegu z ulicą Sportową. Widok ze wschodu

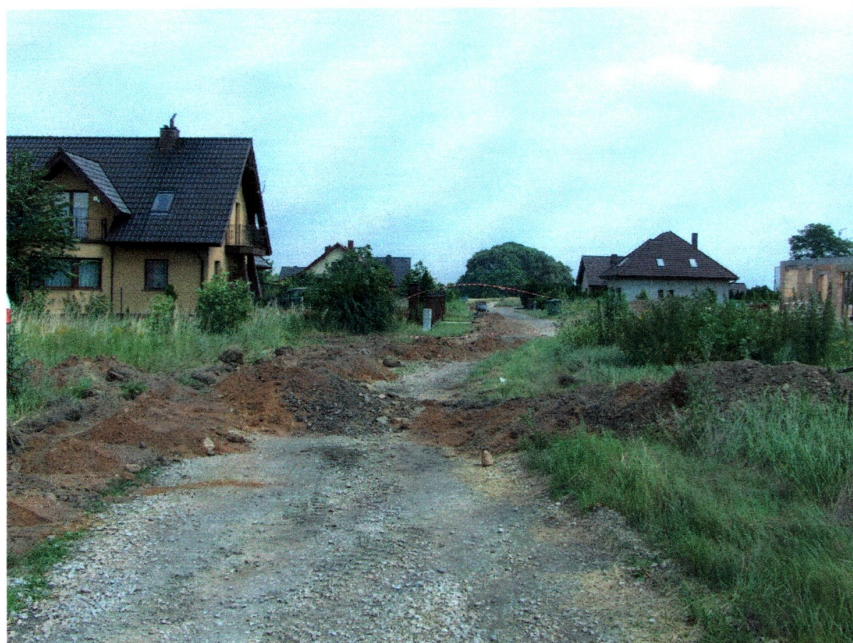
Fot. 10) Kostomłoty pow. średzki. Widok na wykopy instalacyjne w ulicy Klonowej w kierunku zbiegu z ulicą Sportową. Widok z zachodu

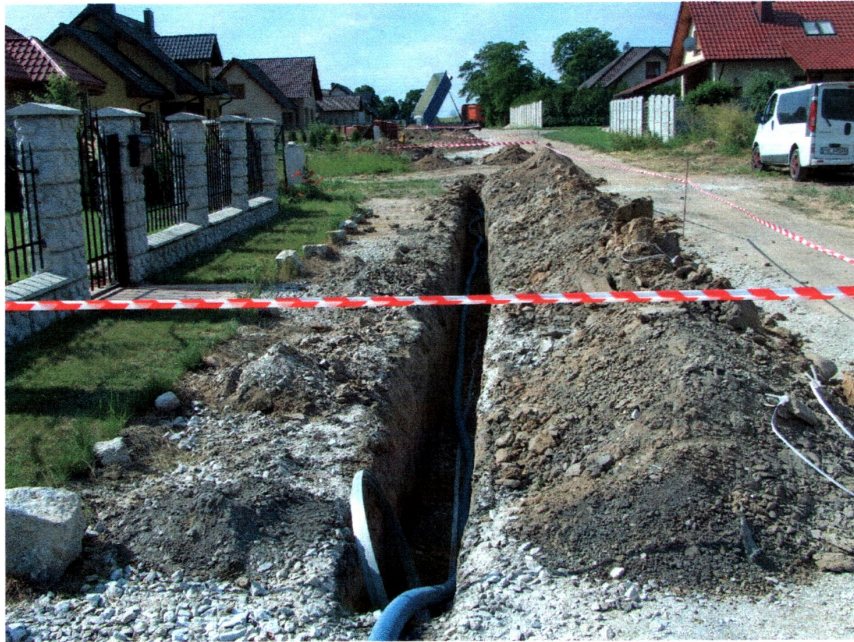
Fot. 11) Kostomłoty pow. średzki. Widok na wykopy instalacyjne w ulicy Sportowej w kierunku zbiegu z ulicą Wrocławską. Widok z północy
