# Średzkie Zeszyty Naukowe

TOM 9/2017

**SPRAWOZDANIE Z NADZORU I RATOWNICZYCH  
BADAŃ ARCHEOLOGICZNYCH ZWIĄZANYCH BUDOWĄ  
SIECI WODOCIĄGOWEJ POMIĘDZY MIEJSCOWOŚCIAMI:  
GODKÓW, PAŹDZIORNO, OSIECZYNA, GM. KOSTOMŁOTY,  
POW. ŚREDZKI W 2017 r.**

(decyzja nr 1726/2015 z dnia 09.09.2015 r., 110/2017 z dnia 16.01.2017)

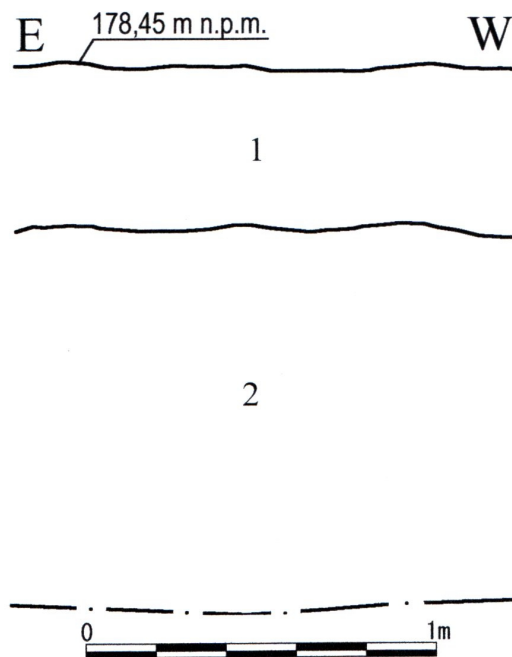
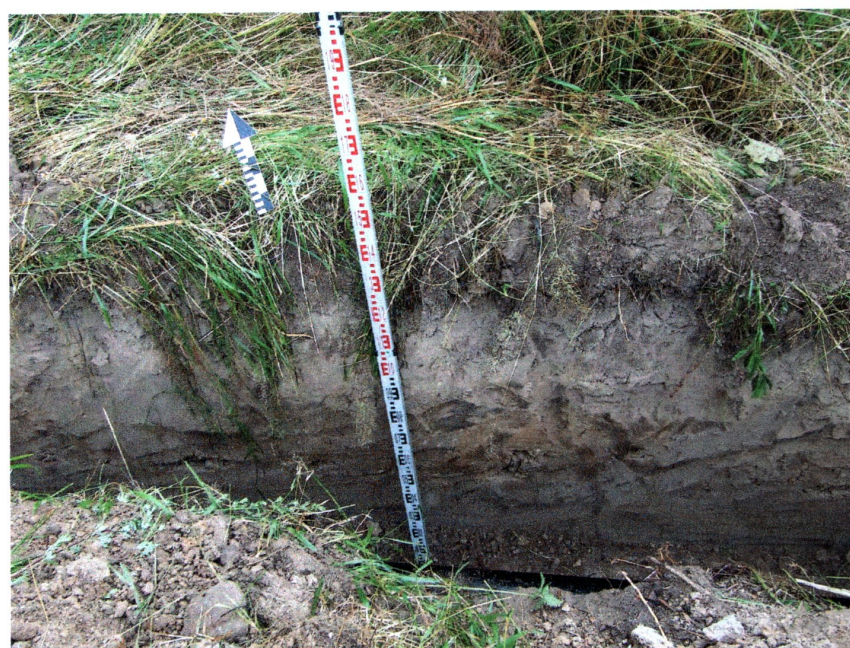
Ryc. 6) Godków-Paździorno-Osieczyna gm. Kostomłoty. Wodociąg profil nr 5 (objaśnienia w tekście)

drodze Godków-Paździorno, w okolicach połowy odległości pomiędzy zabudowaniami Paździorna a skrzyżowaniem z drogą do Osieczyny. Strop profilu znajdował się na wysokości 178,45 m n.p.m.

- 1) zalegającą w stropie warstwę szarej spiaszczonej próchnicy o grubości do 50 cm (warstwa orna). Niżej zalegała:
- 2) warstwa brązowo-żółtej gliny - poziom naturalnych warstw geologicznych - występująca do dna wykopu.

Na dokumentowanym odcinku wykop osiągał głębokość 1,75 m i szerokość do 0,68 m.

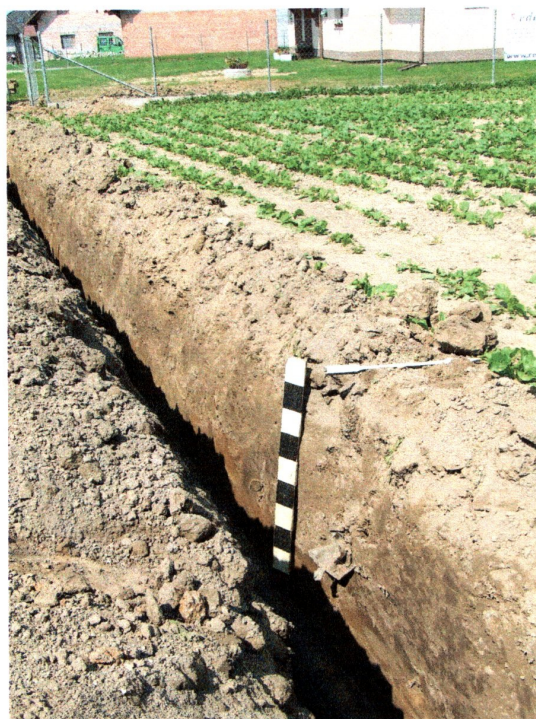
Ryc. 2) Godków-Paździorno-Osieczyna gm. Kostomłoty. Wodociąg profil nr 1 (objaśnienia w tekście)

Dokumentowany fragment profilu wykopu instalacyjnego zlokalizowano przy drodze Godków-Paździorno, w zachodnim krańcu inwestycji, przy granicy zabudowań Godkowa. Strop profilu znajdował się na wysokości 176,30 m n.p.m.

1) szara spiaszczona próchnica. Jej grubość dochodziła do 38 cm. Niżej, aż do dna wykopu występowała warstwa nr 2, tzn. naturalna brązowo-żółta glina.

Na dokumentowanym odcinku wykop osiągał głębokość 1,3 m i szerokość około 60 cm.

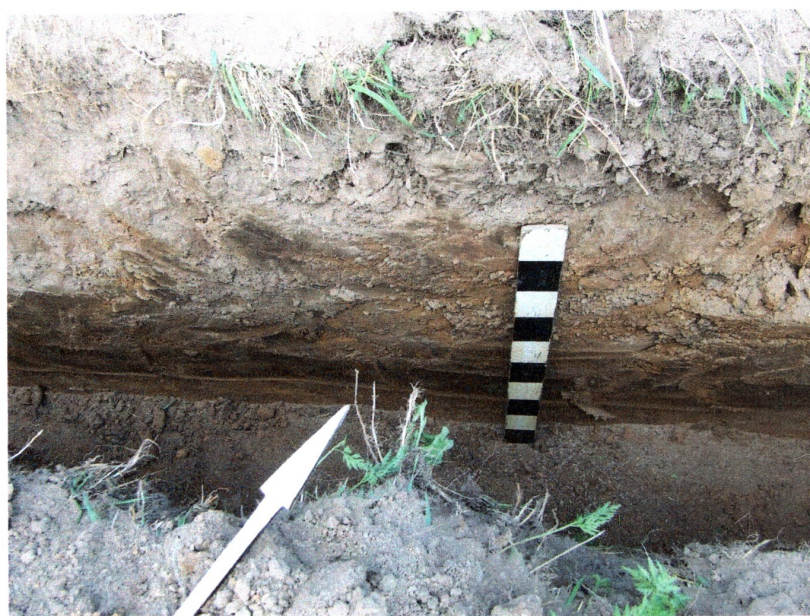
Ryc. 3) Godków-Paździorno-Osieczyna gm. Kostomłoty. Wodociąg profil nr 2 (objaśnienia w tekście)

Dokumentowany fragment profilu wykopu instalacyjnego zlokalizowano przy drodze Godków-Paździorno w rejonie połowy odległości między Godkowem a skrzyżowaniem z drogą do Osieczyny. Strop profilu znajdował się na wysokości 178,78 m n.p.m.

1) szara spiaszczona próchnica o grubości do 35 cm - warstwa orną  
2) brązowo-żółta glina - poziom naturalnych warstw geologicznych występujący do dna wykopu.

Na dokumentowanym odcinku wykop osiągał głębokość 1,3 m i szerokość do 65 cm.

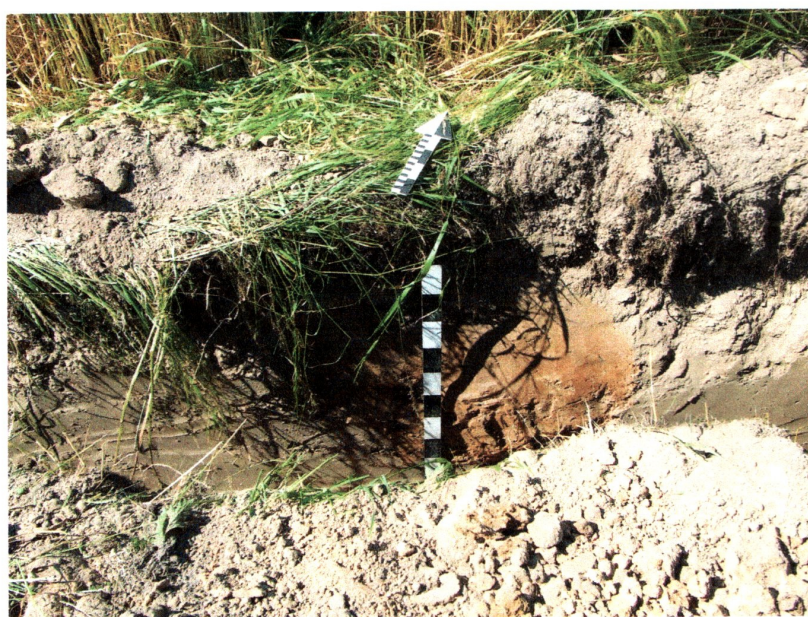
Ryc. 4) Godków-Paździorno-Osieczyna gm. Kostomłoty. Wodociąg profil nr 3 (objaśnienia w tekście)

Dokumentowany fragment profilu wykopu instalacyjnego zlokalizowano przy drodze Godków-Paździorno w rejonie skrzyżowania w/w drogi z drogą do przysiółka Osieczyna, w odległości około 200 m na wschód od niego. Strop profilu znajdował się na wysokości 180,40 m n.p.m.

- 1) zalegającą w stropie szarą spieczoną próchnicę o grubości do 34 cm - warstwa orna,
- 2) brązowo-żółtą glinę - poziom naturalnych warstw geologicznych występujący do dna wykopu. W części stropowej glina miała kolor brązowo-żółty, który w partiach dolnych (około 60 cm od stropu warstwy) łagodnie przechodził w kolor żółty.

Na dokumentowanym odcinku wykop osiągał głębokość 1,4 m i szerokość do 70 cm.

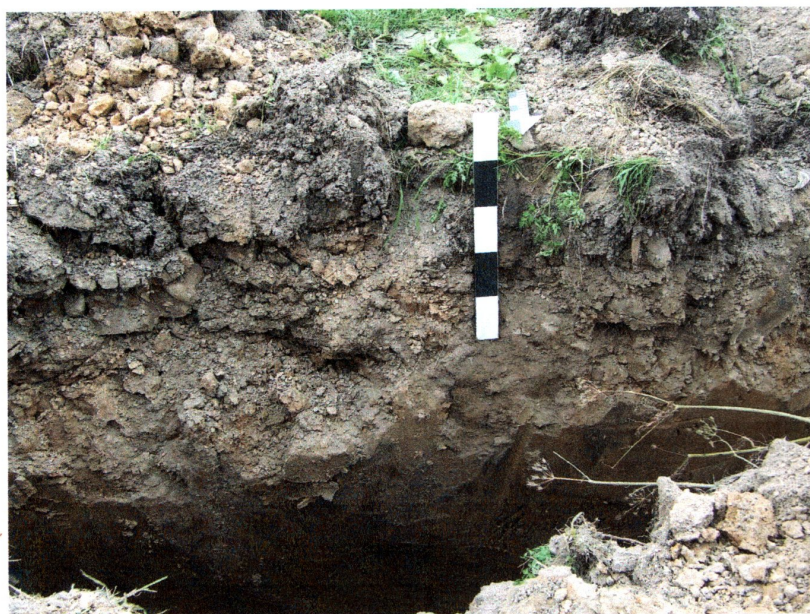
Ryc. 5) Godków-Paździorno-Osieczyna gm. Kostomłoty. Wodociąg profil nr 4 (objaśnienia w tekście)

Dokumentowany fragment profilu wykopu instalacyjnego zlokalizowano przy drodze Godków-Paździorno w rejonie skrzyżowania w/w drogi z drogą do przysiółka Osieczyna, w odległości około 100-150 m na zachód od niego. Strop profilu znajdował się na wysokości 178,72 m n.p.m.

- 1) zalegającą w stropie warstwę szarej spieczonej próchnicy o grubości do 49 cm (warstwa orna). W kierunku skrzyżowania w stropie warstwy występowały ostrokrawędziste średniej wielkości kamienie. Prawdopodobnie są one pozostałością doraźnego utwardzenia powierzchni (budowa drogi?). Niżej wyróżniono:
- 2) warstwę brązowo-żółtej gliny - poziom naturalnych warstw geologicznych - występującą do dna wykopu.

Na dokumentowanym odcinku wykop osiągał głębokość 1,6 m i szerokość do 0,65 m.

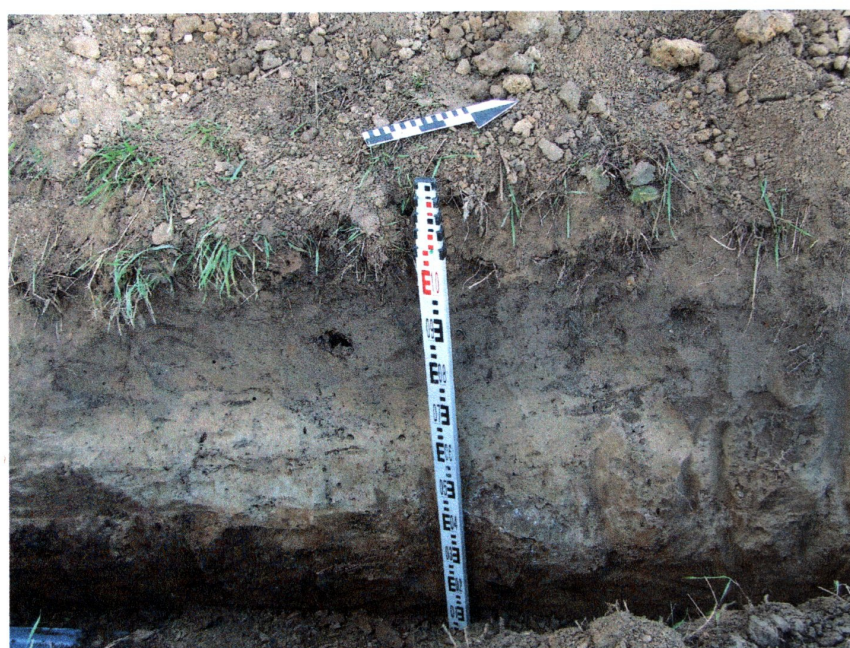
Ryc. 7) Godków-Paździorno-Osieczyna gm. Kostomłoty. Wodociąg profil nr 6 (objaśnienia w tekście)

Dokumentowany fragment profilu wykopu instalacyjnego zlokalizowano przy drodze do Osieczyny, w rejonie skrzyżowania z drogą Godków-Paździorno, około 300-350 m na północ od niego. Strop profilu znajdował się na wysokości 177,38 m n.p.m.

- 1) zalegającą w stropie warstwę szarej spiaszczonej próchnicy o grubości do 40 cm (warstwa orna). Niżej zalegała:
- 2) warstwa szaro-kremowa ilasta glina o grubości do 40 cm (naturalna warstwa geologiczna; zwierzelina podglebia?), a pod nią, aż do dna wykopu
- 3) warstwa brązowo-żółtej gliny,

Na dokumentowanym odcinku wykop osiągał głębokość do 1,3 m (profil dokumentowano już po przysypaniu rury wodociągowej, stąd różnica na rycinie) i szerokość do 0,7 m.

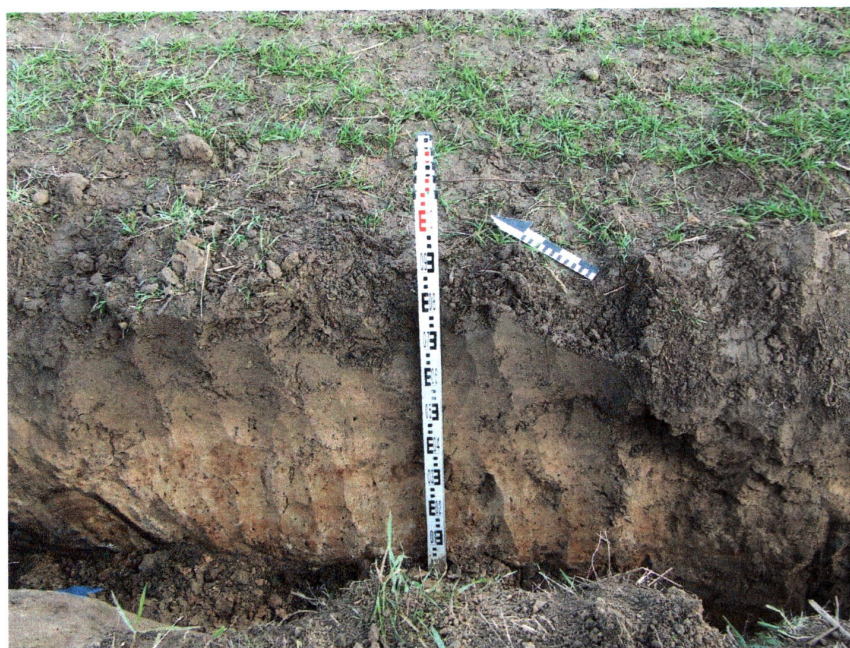
Ryc. 8) Godków-Paździorno-Osieczyna gm. Kostomłoty. Wodociąg profil nr 7 (objaśnienia w tekście)

Dokumentowany fragment profilu wykopu instalacyjnego zlokalizowano przy drodze do Osieczyny, w rejonie skrzyżowania z drogą Godków-Paździorno, około 500 m na północ od niego. Strop profilu znajdował się na wysokości 177,60 m n.p.m.

- 1) zalegającą w stropie warstwę szarej spiaszczonej próchnicy o grubości do około 26 cm (warstwa orna). Niżej zalegała
- 2) nieco jaśniejsza warstwa szarej próchnicy z domieszką szarego iłu (podglebie) o grubości około 9 cm. Pod nią wyróżniono
- 3) warstwę szarej gliny z żółto-brązowymi przebarwieniami o grubości do 60 cm, a niżej
- 4) warstwę żółtej gliny, występującą aż do dna wykopu.

Na dokumentowanym odcinku wykop osiągał głębokość do 1,3 m (profil dokumentowano już po przysypaniu rury wodociągowej, stąd różnica na rycinie) i szerokość do 0,75 m.

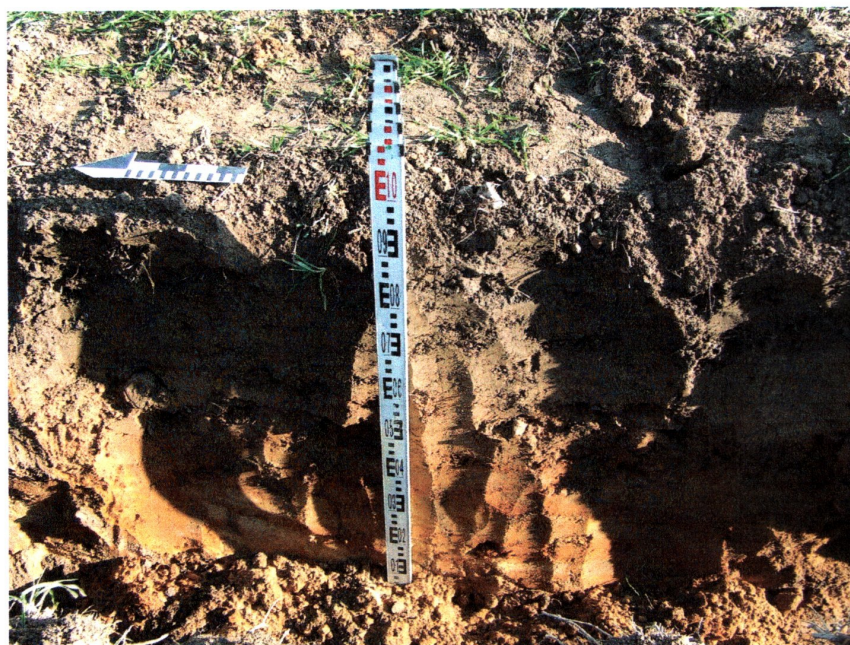
Ryc. 9) Godków-Paździorno-Osieczyna gm. Kostomłoty. Wodociąg profil nr 8 (objaśnienia w tekście)

Dokumentowany fragment profilu wykopu instalacyjnego zlokalizowano przy drodze do Osieczyny, w rejonie skrzyżowania z drogą Godków-Paździorno, około 640-660 m na północ od niego. Strop profilu znajdował się na wysokości 182,68 m n.p.m.

- 1) zalegającą w stropie warstwę szarej spiaszczonej próchnicy o grubości do 30 cm (warstwa orna). Niżej zalegała
- 2) nieco jaśniejsza warstwa szarej próchnicy z domieszką szarego iłu (podglebie) o grubości około 10 cm. Pod nią wyróżniono
- 3) warstwę szarej ilastej gliny z niewielkimi (do 20x15x15), częściowo ostrokrawędzistymi otoczakami w spągu (naturalna warstwa geologiczna). Grubość warstwy osiągała 27 cm. Niżej wyróżniono
- 4) warstwę soczewek żółtego i brązowo-żółtego drobnoziarnistego piasku osiagającą dno wykopu.

Na dokumentowanym odcinku wykop osiągał głębokość do 1,15 m (profil dokumentowano już po przysypaniu rury wodociągowej, stąd różnica na rycinie) i szerokość do 0,8 m.

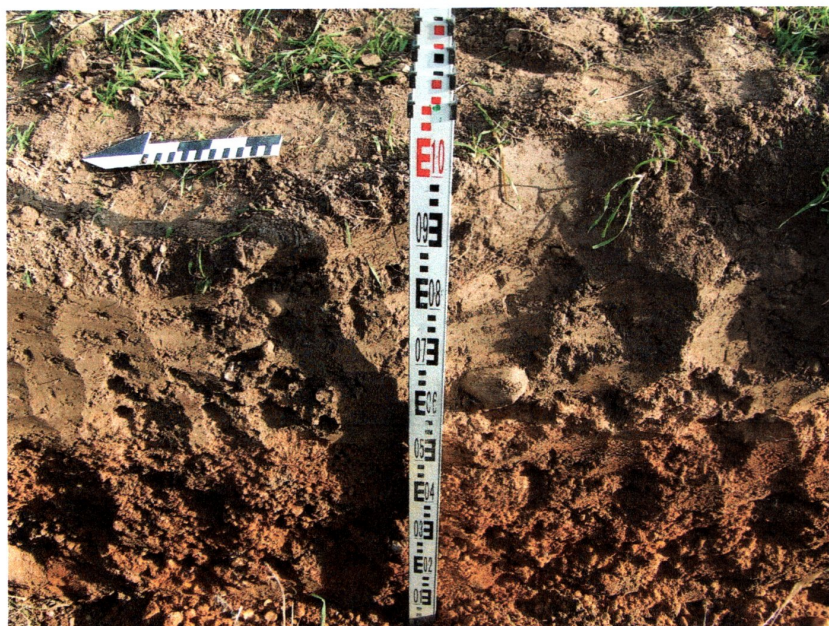
Ryc. 10) Godków-Paździorno-Osieczyna gm. Kostomłoty. Wodociąg profil nr 9 (objaśnienia w tekście)

Dokumentowany fragment profilu wykopu instalacyjnego zlokalizowano przy drodze do Osieczyny, około 300 m na południe od zabudowań Osieczyny. Strop profilu znajdował się na wysokości 183,80 m n.p.m.

- 1) warstwę jasnobrązowo-szarej spiaszczonej gliniastej próchnicy (warstwa orna) grubości do 35 cm zalegającej na
- 2) warstwie jasnoszarego iłu z pojedynczymi niewielkimi otoczkami. Warstwa ta osiągała grubość 7 cm. Niżej wyróżniono
- 3) warstwę żwiru z brązowym piaskiem o grubości do 50 cm, zalegającej na
- 4) warstwie żółtego piasku wyróżnionego bezpośrednio nad dnem odśnieżenia.

Na dokumentowanym odcinku wykop osiągał głębokość do 1,15 m (profil dokumentowano już po przysypaniu rury wodociągowej, stąd różnica na rycinie) i szerokość do 0,7 m.

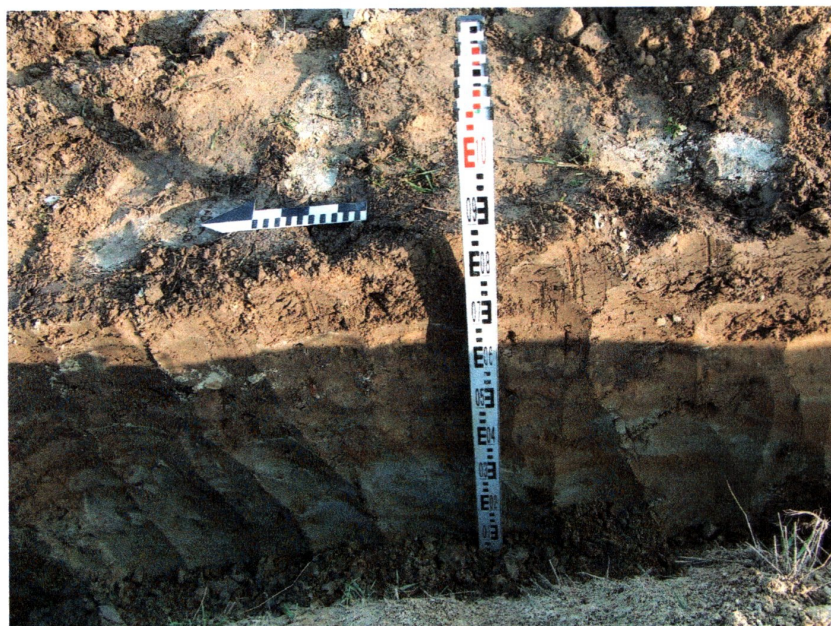
Ryc. 11) Godków-Paździorno-Osieczyna gm. Kostomłoty. Wodociąg profil nr 10 (objaśnienia w tekście)

Dokumentowany fragment profilu wykopu instalacyjnego zlokalizowano przy drodze do Osieczyny, około 50 m na południe od zabudowań Osieczyny. Strop profilu znajdował się na wysokości 182,40 m n.p.m.

- 1) warstwę szarej spiaszczonej próchnicy (warstwa orna) o grubości do 30 cm, zalegającą na
- 2) warstwie soczewek jasnobrązowo-żółtego piasku i grubości osiągającej 30 cm, która, z kolei, zalegała na
- 3) warstwie drobnoziarnistego szaro-kremowego piasku z brązowymi warstewkami przebarwień. Warstwa ta występowała aż do dna wykopu.

Na dokumentowanym odcinku wykop osiągał głębokość do 1,1 m (profil dokumentowano już po przysypaniu rury wodociągowej, stąd różnica na rycinie) i szerokość do 0,65 m.

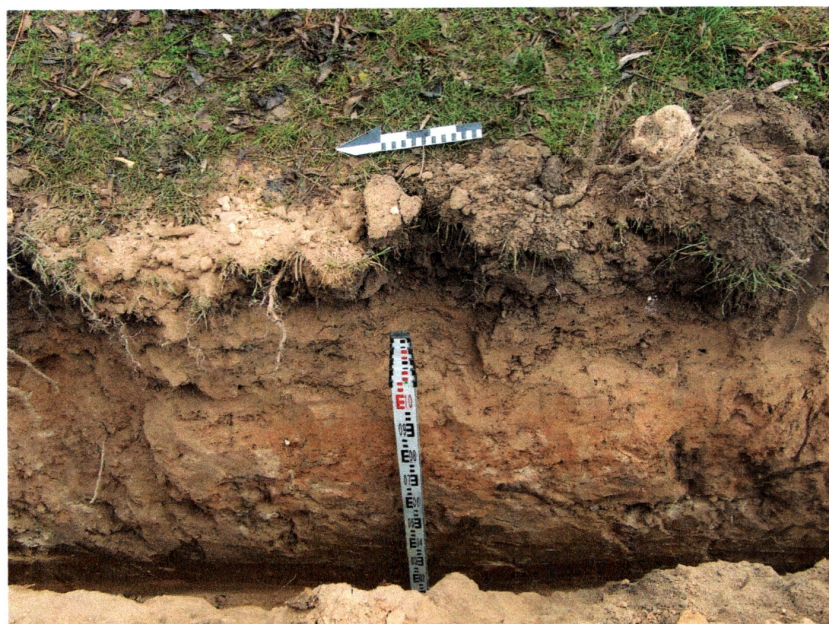
Ryc. 12) Godków-Paździorno-Osieczyna gm. Kostomłoty. Wodociąg profil nr 11 (objaśnienia w tekście)

Dokumentowany fragment profilu wykopu instalacyjnego zlokalizowano w obrębie zabudowań Osieczyny, naprzeciwko bramy wjazdowej do dawnego folwarku. Strop profilu znajdował się na wysokości 178,80 m n.p.m.

- 1) dań z szarą spieczoną próchnicą o grubości do 16 cm, zalegającą na
- 2) warstwie jasnoszarego iłu z żółtawym odcieniem o grubości do 20 cm, pod którym wyróżniono
- 3) warstwę brązowo-żółtego iłu występującą aż do dna wykopu.

Na dokumentowanym odcinku wykop osiągał głębokość do 1,4 m i szerokość do 0,65 m.

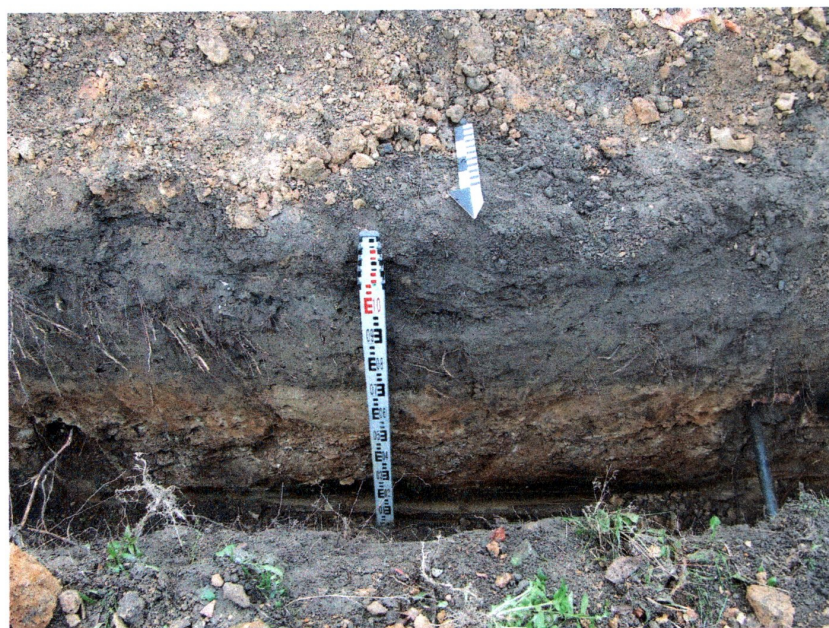
Ryc. 13) Godków-Paździorno-Osieczyna gm. Kostomłoty. Wodociąg profil nr 12 (objaśnienia w tekście)

Dokumentowany fragment profilu wykopu instalacyjnego zlokalizowano w obrębie zabudowań Osieczyny, na odcinku przyłącza do budynku stojącego po wschodniej stronie drogi. Strop profilu znajdował się na wysokości 178,70 m n.p.m.

- 1) warstwę ciemnoszarej spieczonej próchnicy z pojedynczymi węglami drzewnymi o grubości do 45 cm. Warstwa ta została nawieziona najprawdopodobniej w XX w. w celu wykorzystania obszaru pod przydomową uprawę warzyw i owoców oraz jednocześnie w celu podwyższenia poziomu gruntu. Pod nią znajdowała się
- 2) warstwa szaro-żółtego iłu o grubości do 25 cm, leżąca na
- 3) warstwie żwiru wymieszanego z żółto-brązowym grubym piaskiem i pojedynczymi niewielkimi otoczkami występującą aż do dna wykopu.

Na dokumentowanym odcinku wykop osiągał głębokość do 1,15 m i szerokość do 0,55 m.
