TOM 10/2014

G. Borowski, M. Grześkowiak, P. Jarysz

**SPRAWOZDANIE Z PRZEPROWADZENIA NADZORU I  
RATOWNICZYCH BADAŃ ARCHEOLOGICZNYCH ZWIĄZANYCH  
Z INWESTYCJĄ PN. BUDOWA DOMU JEDNORODZINNEGO  
NA DZ. NR 240/5 W MIEJSCOWOŚCI SZCZEPANÓW,  
GM. ŚRODA ŚLĄSKA.**

(Decyzja nr: 1746/2013 r. z dnia 14.11.2013 r.).

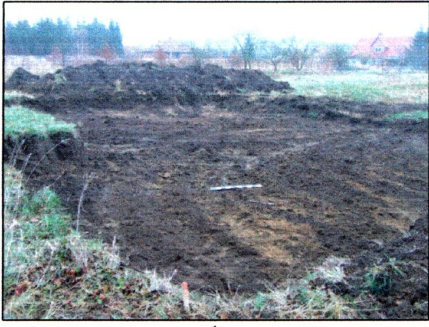
1

- Fot. 1** Szczepanów, gm. Środa Śląska, budynek jednorodzinny, dz. nr 240/5, wykop I/2013. Widok na powierzchnię wykopu po usunięciu warstwy humusu, ujęcie z SW.

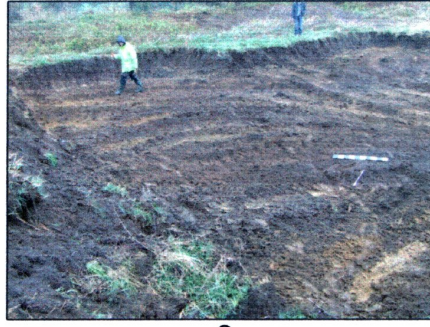
2

- Fot. 2** Szczepanów, gm. Środa Śląska, budynek jednorodzinny, dz. nr 240/5, wykop I/2013, partie: S i W. Widok na powierzchnię wykopu po usunięciu warstwy humusu, ujęcie z SE.

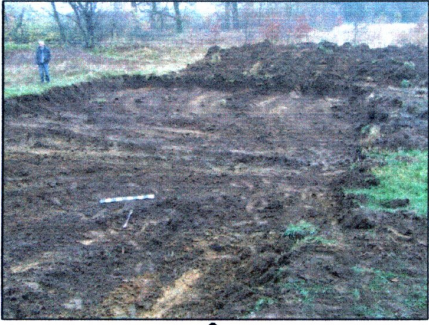
3

- Fot. 3** Szczepanów, gm. Środa Śląska, budynek jednorodzinny, dz. nr 240/5, wykop I/2013, partie: E, N, środkowa oraz częściowo S i W. Widok na powierzchnię wykopu po usunięciu warstwy humusu, ujęcie z S.

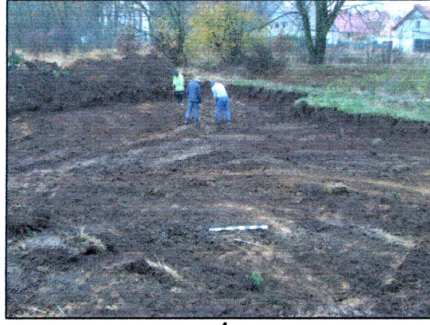
4

- Fot. 4** Szczepanów, gm. Środa Śląska, budynek jednorodzinny, dz. nr 240/5, wykop I/2013, partie: środkowa oraz częściowo S, W i E. Widok na powierzchnię wykopu po usunięciu warstwy humusu, ujęcie z E.

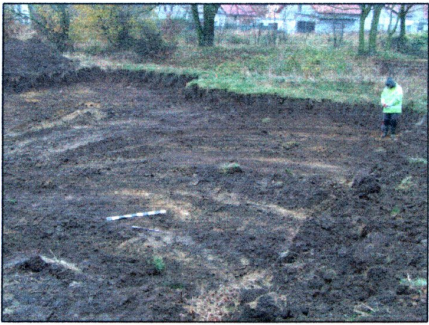
5

- Fot. 5** Szczepanów, gm. Środa Śląska, budynek jednorodzinny, dz. nr 240/5, wykop I/2013, partie: środkowa, N, W oraz częściowo S. Widok na powierzchnię wykopu po usunięciu warstwy humusu, ujęcie z NE.

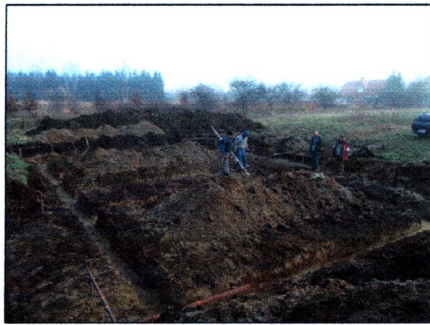
6

- Fot. 6** Szczepanów, gm. Środa Śląska, budynek jednorodzinny, dz. nr 240/5, wykopy pod ławy fundamentowe. Widok ogólny z SW.
- Fot. 7** Szczepanów, gm. Środa Śląska, budynek jednorodzinny, dz. nr 240/5, wykopy pod ławy fundamentowe. Widok ogólny z S.

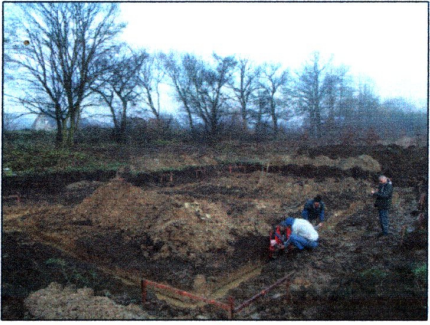
8

- Fot. 8** Szczepanów, gm. Środa Śląska, budynek jednorodzinny, dz. nr 240/5, wykopy pod ławy fundamentowe. Widok ogólny z SE.
- Fot. 9** Szczepanów, gm. Środa Śląska, budynek jednorodzinny, dz. nr 240/5, wykopy pod ławy fundamentowe. Widok ogólny z NE.

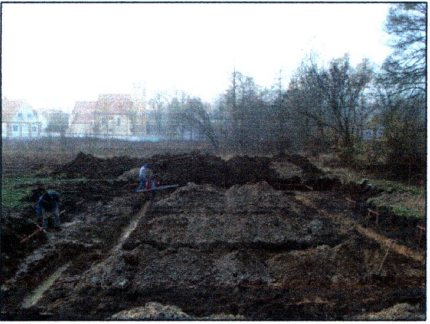
10

- Fot. 10** Szczepanów, gm. Środa Śląska, budynek jednorodzinny, dz. nr 240/5, wykopy pod ławy fundamentowe. Widok ogólny z N.
- Fot. 11** Szczepanów, gm. Środa Śląska, budynek jednorodzinny, dz. nr 240/5, wykopy pod ławy fundamentowe. Widok na powierzchnię wykopu pod ławę A, ujęcie z SW.

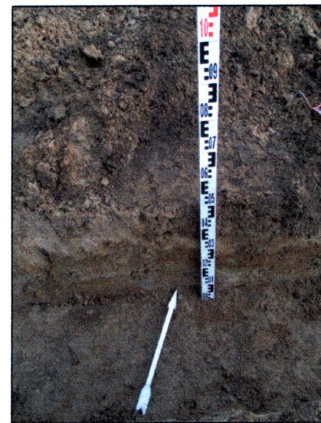
18

- Fot. 18** Szczepanów, gm. Środa Śląska, budynek jednorodzinny, dz. nr 240/5. Widok na układ nawarstwień zarejestrowany w profilu N nr P2, ujęcie z S.

Prace archeologiczne rozpoczęto od usunięcia humusu z obszaru leżącego w obrysie planowanego budynku (wykop I/2013). W rzucie wykop posiadał kształt zbliżony do litery L i wymiary (dł. x szer. x gł.) (16,6 x 11-12 x 0,6-0,7 m), (ryc. 3, fot. 1-5). W jego wnętrzu sprzętem mechanicznym usunięto warstwę humusu o miąższości 0,5-0,7 m. W obrębie wykopu rejestrowano układ nawarstwień taki jak w profilu S nr P1 (ryc. 5; fot. 19): 1 – ciemno-brunatna próchnica; 2 – szaro-brązowa próchnica; 3 – żółto-szary piasek z przesmużeniami sinej gliny. W toku tych prac prowadzono stały nadzór archeologiczny, doczyszczano oraz poddawano kontroli odsłanianą powierzchnię i profile wykopu. Następnie przystąpiono do wykonywania wykopów pod ławy fundamentowe, które pogłębiano stopniowo. Ich łączna długość sięgała ok. 75 m przy szerokości ok. 0,6 m i głębokości dochodzącej do ok. 0,5-0,6 m. W obrębie wykopów pod ławy A-G (ryc. 4; fot. 6-17) rejestrowano układ nawarstwień taki jak w profilu N nr P2 (ryc. 6; fot 18): 1 – szaro-brązowa próchnica, 2 - żółto-szary piasek z gliną.

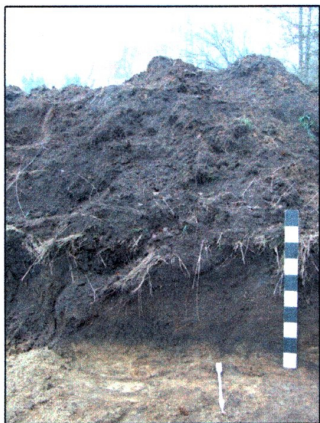
19

- Fot. 19** Szczepanów, gm. Środa Śląska, budynek jednorodzinny, dz. nr 240/5. Widok na układ nawarstwień zarejestrowany w profilu S nr P1, ujęcie z N.

W profilach P1 i P2 zarejestrowano jedynie nawarstwienia o charakterze naturalnym tj. cielec, podglebie oraz warstwę tworzącą nieużytek.
