Średzkie Zeszyty Naukowe

TOM 13/ 2010

Grzegorz Borowski, Marek Grześkowiak, Ilona Wodejko

**SPRAWOZDANIE Z NADZORU ARCHEOLOGICZNEGO
PRZEPROWADZONEGO W ZWIĄZKU Z PRZEBUDOWĄ
CHODNIKA WRAZ ZE SKRZYŻOWANIEM W CIĄGU
DRÓG POWIATOWYCH NR 2078D I 2091D
W M. UDANIN (DZ. NR 261, 287, 264)**

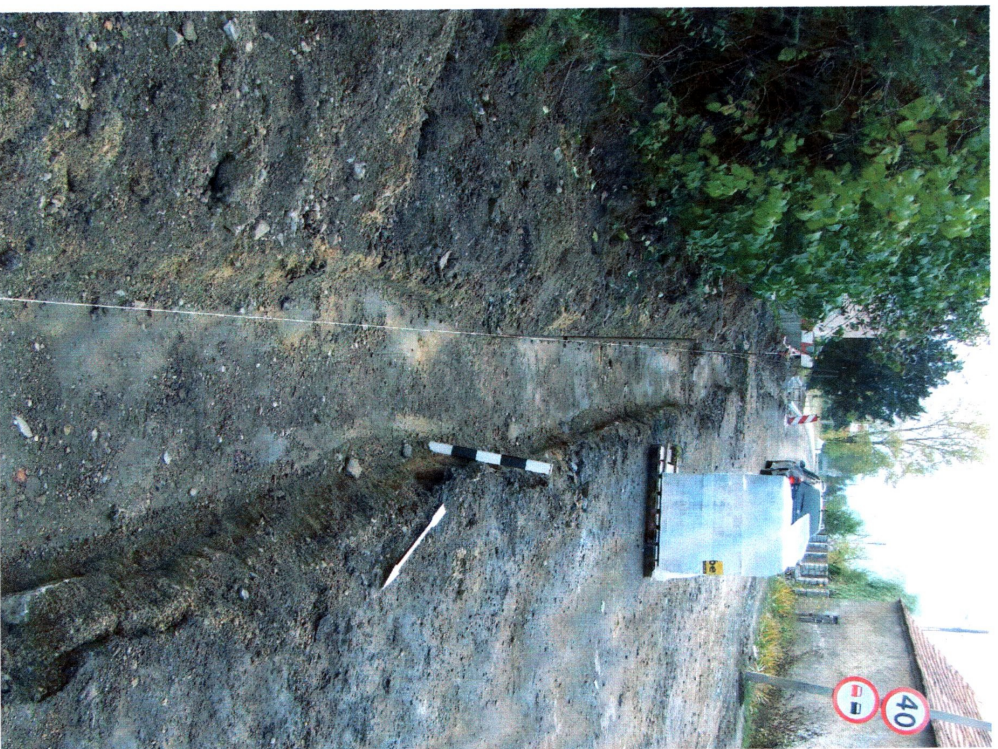
Ryc. 4. Udanie, gm. Ioco. Przebudowa chodnika wraz ze skrzyżowaniem w ciągu dróg powiatowych nr 2078 D i 2091 D (dz. nr 261, 287, i 264):
a - skorytowany obszar pod projektowane chodniki w części NW inwestycji; b - widok na części SE inwestycji podczas osadzania studzienki kanalizacyjnej.

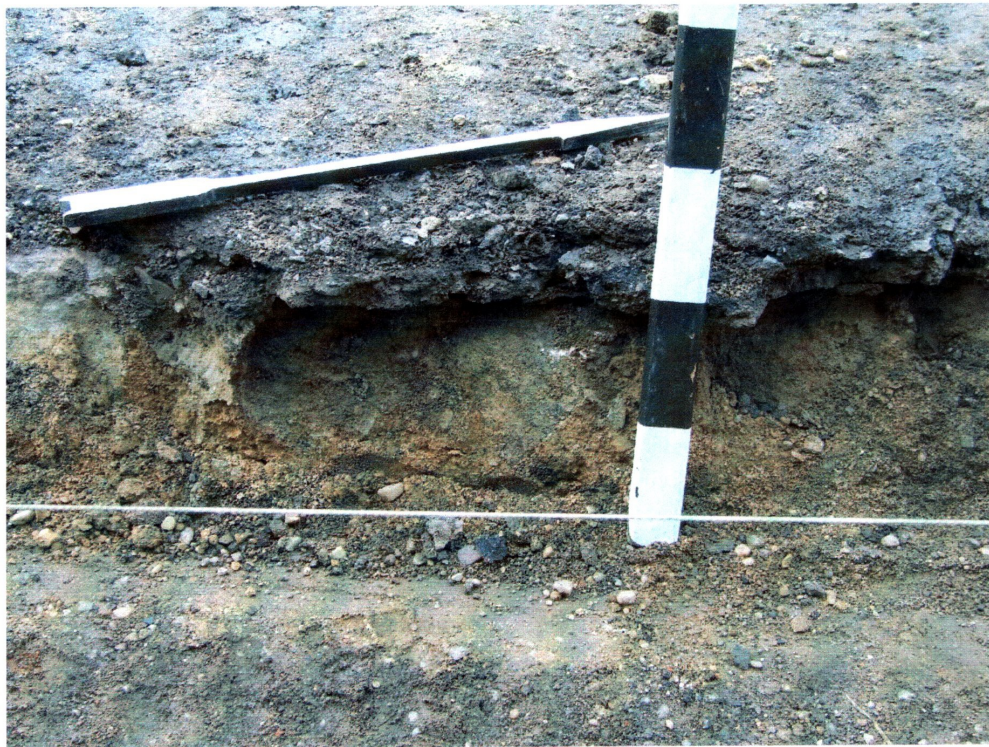
Badania archeologiczne polegały na stałym nadzorze nad pracami ziemnymi, t.j. wykopami pod studzienki kanalizacyjne oraz korytowaniem pod chodniki i krawężniki. Przyjęto metodę badawczą polegającą na rejestrowaniu fragmentów profili wykopów ziemnych w wytypowanych miejscach. W obrębie nawierzchni ulic prowadzono jedynie wymianę warstwy asfaltu. Korytowanie obszaru pod projektowane chodniki prowadzono do głębokości 0,25 – 0,40m. W części zachodniej zarejestrowano profil P1 w którym uchwycono następujące nawarstwienia (ryc. 3, 5a):

j.s. 1 – współczesna asfaltowa nawierzchnia drogi;

j.s. 2 – tłuczeń z suchą zaprawą piaskową (podbudowa drogi).

Ryc. 5. Udanin, gm. loco. Przebudowa chodnika wraz ze skrzyżowaniem w ciągu dróg powiatowych nr 2078 D i 2091 D (dz. nr 261, 287, i 264): a - profil P1 skorytowanego obszaru pod chodnik w części W inwestycji; b - profil P2 skorytowanego obszaru pod chodnik w części E inwestycji.

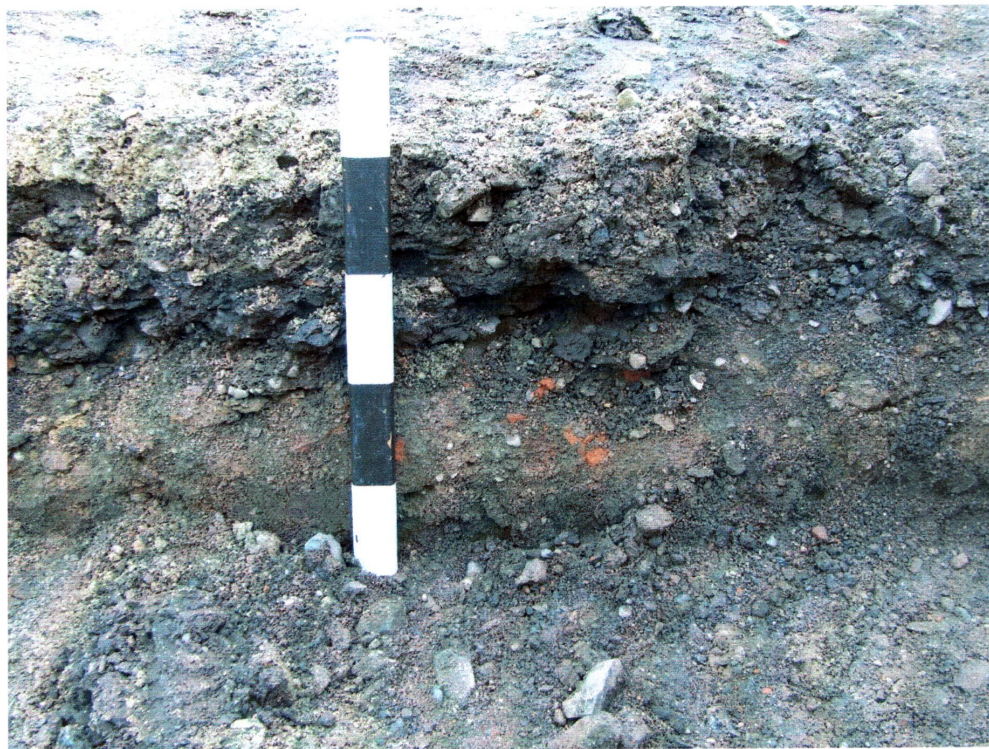
b

Podobna sytuacja wystąpiła w profilu P2 we wschodniej części terenu przygotowywanego pod

chodniki (ryc. 3, 5b):

- j.s. 1 – współczesna asfaltowa nawierzchnia drogi;
- j.s. 2 – tłuczeń z suchą zaprawą piaskową (podbudowa drogi);
- j.s. 3 - jasnobrązowy ilasty piasek z domieszką próchnicy i drobnymi fragmentami cegieł (podbudowa drogi).

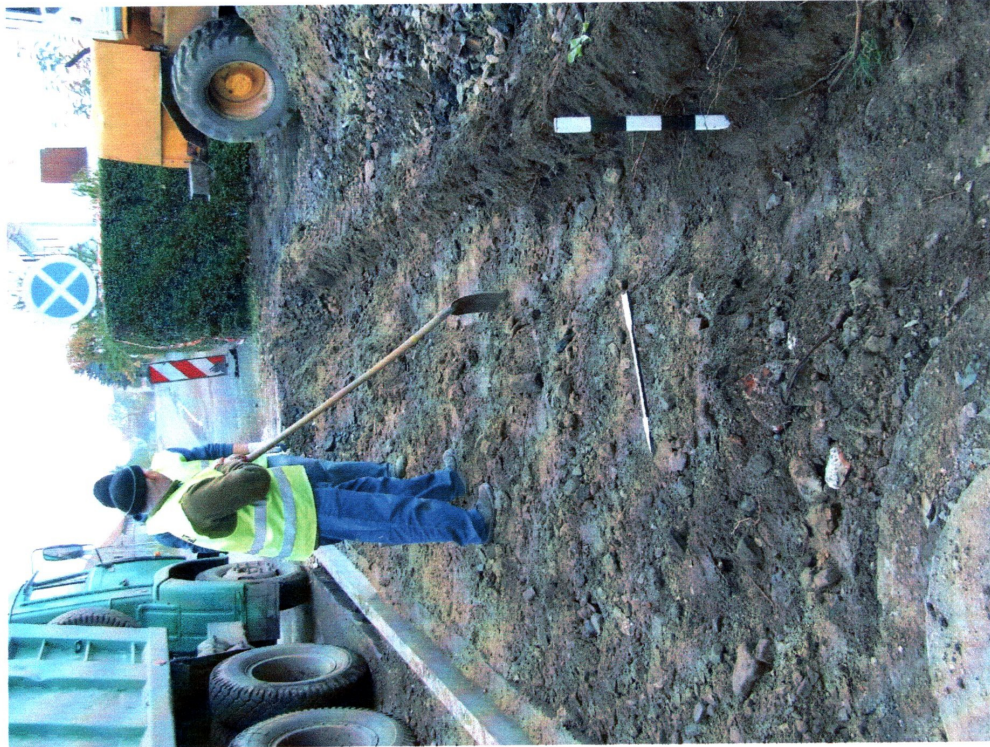
Ryc. 6. Udanin, gm. loco. Przebudowa chodnika wraz ze skrzyżowaniem w ciągu dróg powiatowych nr 2078 D i 2091 D (dz. nr 261, 287, i 264):
a - skorytowany obszar pod projektowane chodniki w części NE inwestycji; b - skorytowany obszar pod projektowane chodniki w części SE inwestycji.

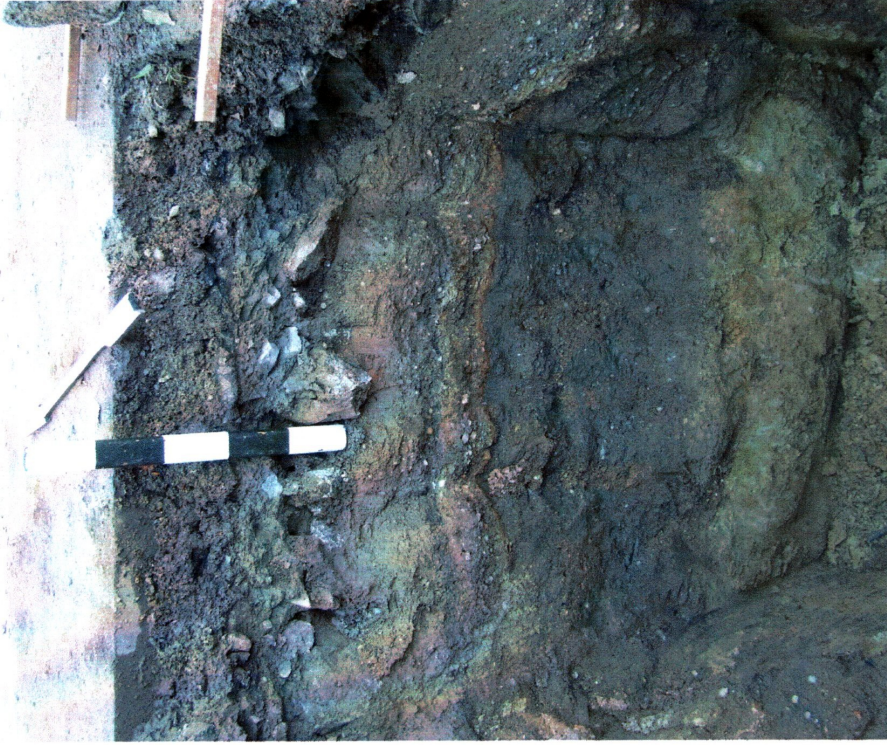
W wykopie pod studzienkę kanalizacyjną na działce nr 261 (chodnik w rejonie zbiornika wodnego na dz. nr 64) zarejestrowano w profilu północnym P4 (ryc. 3, 7a) następującą stratygrafię nawarstwień:

- j.s. 1 – współczesna asfaltowa nawierzchnia drogi;
- j.s. 2 – tłuczeń z suchą zaprawą piaskową (podbudowa drogi);
- j.s. 3 – nawierzchnia drogi z kamiennych otoczków (XX wiek);
- j.s. 4 – jasnobrązowy ilasty piasek z domieszką próchnicy i drobnymi fragmentami cegieł (podbudowa drogi);
- j.s. 5 – żółto-szary żwir z rdzawymi wytrąceniami tlenku żelaza (podbudowa drogi);
- j.s. 6 – ciemnoszara ilasta próchnica z domieszką piasku i dużą ilością drobnych kamieni i żwiru;
- j.s. 7 - żółta glina (skała macierzysta).

Wydaje się, że odnotowane nawarstwienia powiązane były ściśle z konstrukcją remontowanego ciągu komunikacyjnego. W profilach P3 i P4 odsłonięto starszy poziom nawierzchni drogi wykonany z kamiennych otoczków, pochodzący zapewne z 1 połowy XX wieku. Glinę calcową zarejestrowaną w profilu P4 osiągnięto na poziomie 178,59m n.p.m. Na odsłoniętej powierzchni skały macierzystej oraz w profilach wykopów nie zarejestrowano ruchomych zabytków

Ryc. 7. Udanin, gm. loco. Przebudowa chodnika wraz ze skrzyżowaniem w ciągu dróg powiatowych nr 2078 D i 2091 D (dz. nr 261, 287, i 264):
a - wykop pod studzienkę kanalizacyjną w części E inwestycji (P4); b - wykop pod studzienkę kanalizacyjną w części E inwestycji (P3).

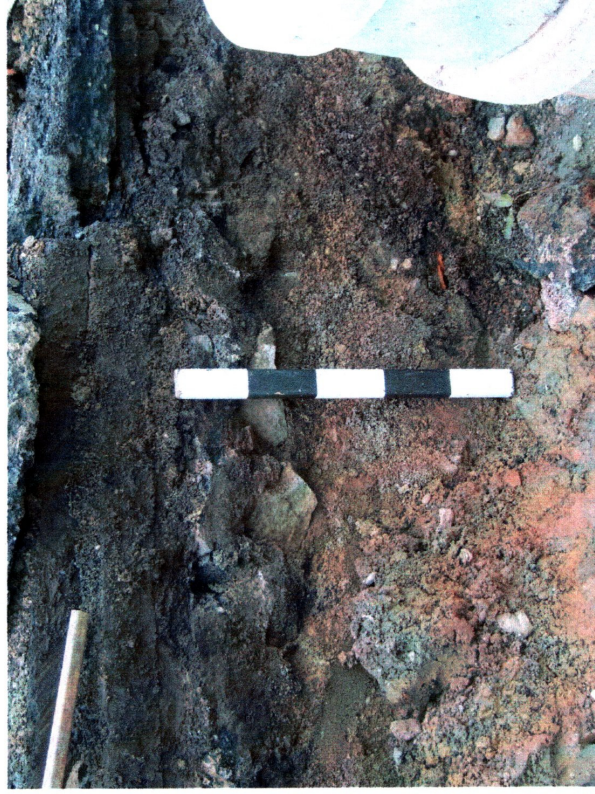
b

Głębsze wykopy wykonywano jedynie osadzając studzienki kanalizacyjne. W profilu P3 w rejonie posesji nr 73 odnotowano następującą stratygrafię (ryc. 3, 7b):

- j.s. 1 – współczesna asfaltowa nawierzchnia drogi;
- j.s. 2 – tłuczeń z suchą zaprawą piaskową (podbudowa drogi);
- j.s. 3 – nawierzchnia drogi z kamiennych otoczków (XX wiek);
- j.s. 4 – jasnobrązowy ilasty piasek z domieszką próchnicy i drobnymi fragmentami cegieł (podbudowa drogi);
- j.s. 5 – żółty piasek z przewarstwiony brązową próchnicą z fragmentami gruzu ceglanego (wkop drenażowy).
