TOM 14/ 2011

Z. Aleksy, P. Jarysz

**SPRAWOZDANIE Z PRZEPROWADZENIA NADZORU I  
RATOWNICZYCH BADAŃ ARCHEOLOGICZNYCH NA PRZEBIEGU  
WYKOPÓW INSTALACYJNYCH ZWIĄZANYCH Z BUDOWĄ  
KANALIZACJI SANITARNEJ I SIECI WODOCIĄGOWEJ DLA TERENÓW  
INWESTYCYJNYCH LEGNICKIEJ SPECJALNEJ STREFY  
EKONOMICZNEJ - PODSTREFA ŚRODA ŚLĄSKA.**

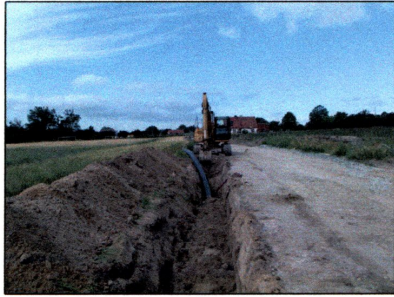
1

- Fot. 1** Komorniki, gm. Środa Śląska, sieć kanalizacyjna, odcinek A. Widok na partię W i środkową odcinka, ujęcie z NE.
- Fot. 2** Komorniki, gm. Środa Śląska, sieć kanalizacyjna, odcinek A. Widok układ nawarstwień zarejestrowany w profilu N nr P1, ujęcie z S.

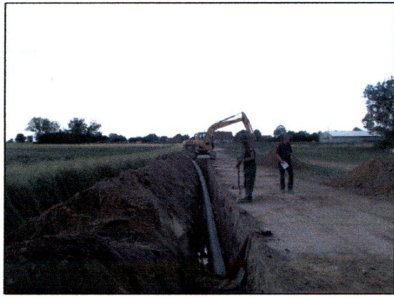
3

- Fot. 3** Komorniki, gm. Środa Śląska, sieć kanalizacyjna, odcinek A. Widok na partię E odcinka, ujęcie z SE.
- Fot. 4** Komorniki, gm. Środa Śląska, sieć kanalizacyjna, odcinek B. Widok na partię W odcinka, ujęcie z E.

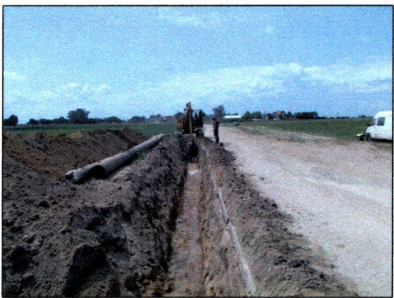
5

- Fot. 5** Komorniki, gm. Środa Śląska, sieć kanalizacyjna, odcinek B. Widok na partię E i środkową odcinka, ujęcie z SE.
- Fot. 6** Komorniki, gm. Środa Śląska, sieć kanalizacyjna, odcinek B. Widok na układ nawarstwień zarejestrowany w profilu N nr P2, ujęcie z S.

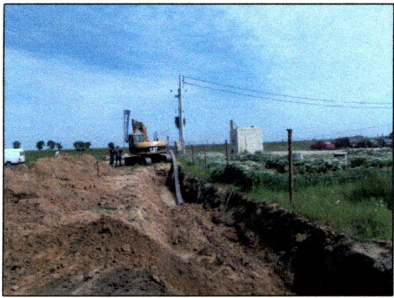
7

- Fot. 7** Komorniki, gm. Środa Śląska, sieć kanalizacyjna, odcinek C. Widok na partię N odcinka, ujęcie z SW.
- Fot. 8** Komorniki, gm. Środa Śląska, sieć kanalizacyjna, odcinek C. Widok na partię N odcinka, ujęcie z S.

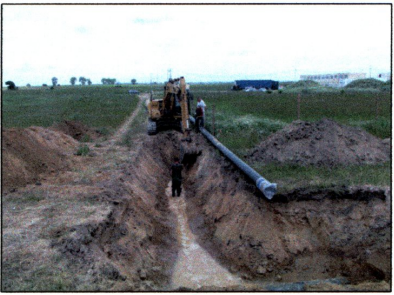
9

- Fot. 9** Komorniki, gm. Środa Śląska, sieć kanalizacyjna, odcinek C. Widok na partię N odcinka, ujęcie z SE.
- Fot. 10** Komorniki, gm. Środa Śląska, sieć kanalizacyjna, odcinek C. Widok na partię SW odcinka, ujęcie z W.

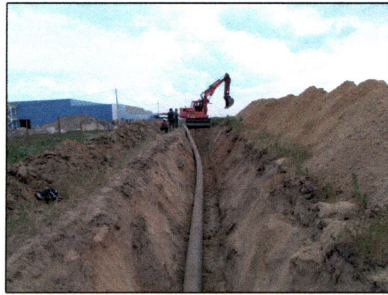
11

- Fot. 11** Komorniki, gm. Środa Śląska, sieć kanalizacyjna, odcinek C. Widok na partię SW odcinka, ujęcie z W.
- Fot. 12** Komorniki, gm. Środa Śląska, sieć kanalizacyjna, odcinek C. Widok na partię środkową odcinka, ujęcie z NW.

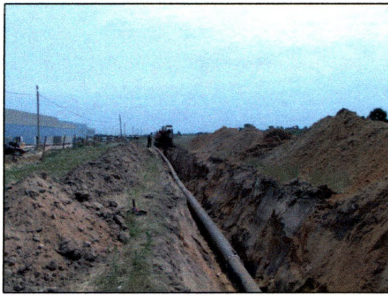
13

- Fot. 13** Komorniki, gm. Środa Śląska, sieć kanalizacyjna, odcinek C. Widok na partię środkową odcinka, ujęcie z SW.
- Fot. 14** Komorniki, gm. Środa Śląska, sieć kanalizacyjna, odcinek C. Widok na partię środkową i E odcinka, ujęcie z W.

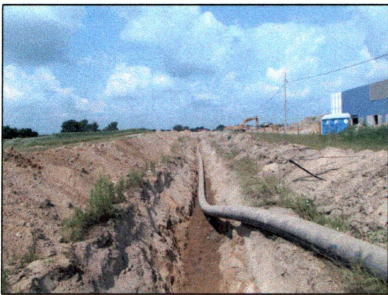
15

- Fot. 15** Komorniki, gm. Środa Śląska, sieć kanalizacyjna, odcinek C. Widok na partię E odcinka, ujęcie z E.
- Fot. 16** Komorniki, gm. Środa Śląska, sieć kanalizacyjna, odcinek C. Widok na partię E odcinka, ujęcie z W.

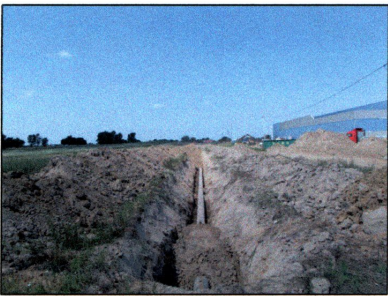
17

- Fot. 17** Komorniki, gm. Środa Śląska, sieć kanalizacyjna, odcinek C. Widok na partię E odcinka, ujęcie z SE.
- Fot. 18** Komorniki, gm. Środa Śląska, sieć kanalizacyjna, odcinek C. Widok układ nawarstwień zarejestrowany w profilu S nr P3, ujęcie z N.

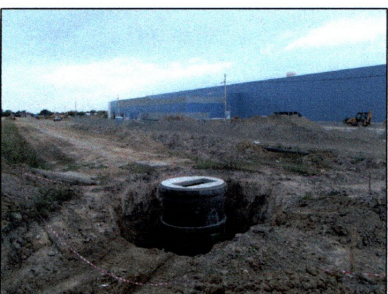
19

- Fot. 19** Komorniki, gm. Środa Śląska, sieć kanalizacyjna, odcinek C. Widok na wykop pod przepompownię, ujęcie z SW.
- Fot. 20** Komorniki, gm. Środa Śląska, sieć kanalizacyjna, odcinek D. Widok na partię E odcinka dochodzącą do przepompowni, ujęcie z E.

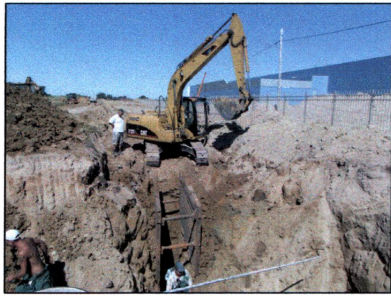
21

- Fot. 21** Komorniki, gm. Środa Śląska, sieć kanalizacyjna, odcinek D. Widok na partię E odcinka, ujęcie z SE.
- Fot. 22** Komorniki, gm. Środa Śląska, sieć kanalizacyjna, odcinek D. Widok na partię E odcinka, ujęcie z E.

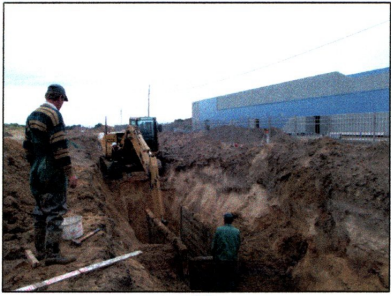
23

- Fot. 23** Komorniki, gm. Środa Śląska, sieć kanalizacyjna, odcinek D. Widok na partię środkową odcinka, ujęcie z SE.
- Fot. 24** Komorniki, gm. Środa Śląska, sieć kanalizacyjna, odcinek D. Widok na partię środkową odcinka, ujęcie z E.

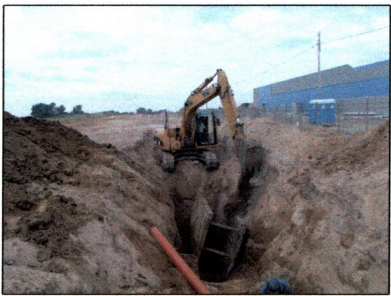
25

- Fot. 25** Komorniki, gm. Środa Śląska, sieć kanalizacyjna, odcinek D. Widok na partię środkową i W odcinka, ujęcie z NE.
- Fot. 26** Komorniki, gm. Środa Śląska, sieć kanalizacyjna, odcinek D. Widok na partię W odcinka, ujęcie z SE.

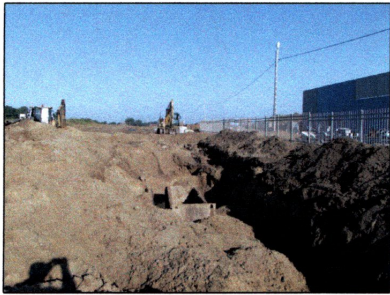
27

- Fot. 27** Komorniki, gm. Środa Śląska, sieć kanalizacyjna, odcinek D. Widok na partię W odcinka, ujęcie z SE.
- Fot. 28** Komorniki, gm. Środa Śląska, sieć kanalizacyjna, odcinek D. Widok układ nawarstwień zarejestrowany w profilu N nr P4, ujęcie z S.
