Średzkie Zeszyty Naukowe

TOM 15 / 2014

Zbigniew Aleksy, Grzegorz Borowski, Andrzej Legendziewicz

**SPRAWOZDANIE Z RATOWNICZYCH BADAŃ
ARCHEOLOGICZNO-ARCHITEKTONICZNYCH
ZWIĄZANYCH Z WYMIANĄ POSADZKI
W PREZBITERIUM KOŚCIOŁA PARAFIALNEGO
PW. ŚW. KATARZYNY W PIOTROWICACH,
GM. KOSTOMŁOTY**

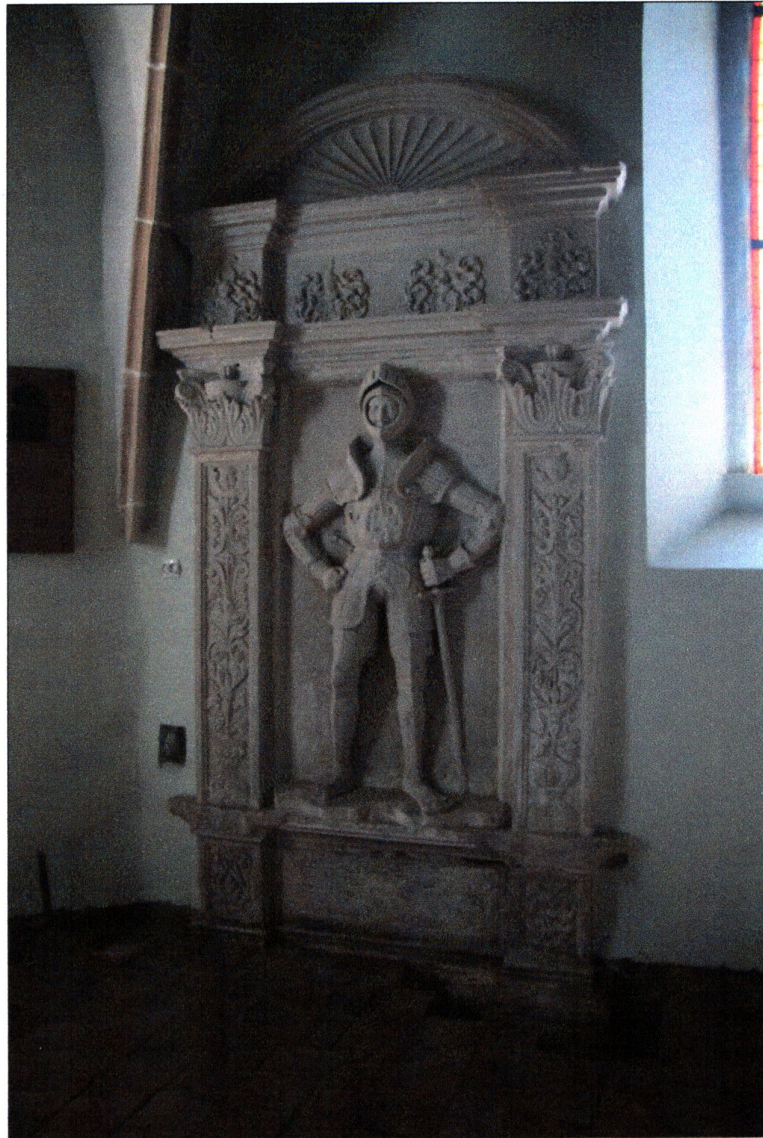
1562 Conradt Nimitz, aedikulowy nagrobek na południowej ścianie prezbiterium. Na fryzie trzy herby, z czego tylko jeden (Nimitz) odczytany. Cało postaciowa płaskorzeźba zmarłego w zbroi. Twarz częściowo zasłonięta hełmem z przyłbicą, w lewej dłoni miecz, prawa wsparta na biodrze. Nagrobek wykonany z piaskowca, najprawdopodobniej celowo zniszczona część płaskorzeźby: na piersi brak palców prawej dłoni i części prawej stopy. Inskrypcja częściowo nieczytelna, widoczne ślady przemałowań. Wymiary: 341 cm × 162 cm (fot. 1).

fol. 1 Piotrowice, gm. Kostomłoty. Wnętrze prezbiterium kościoła pw. Św. Katarzyny –
pomnik nagrobny Conrada Nimitza

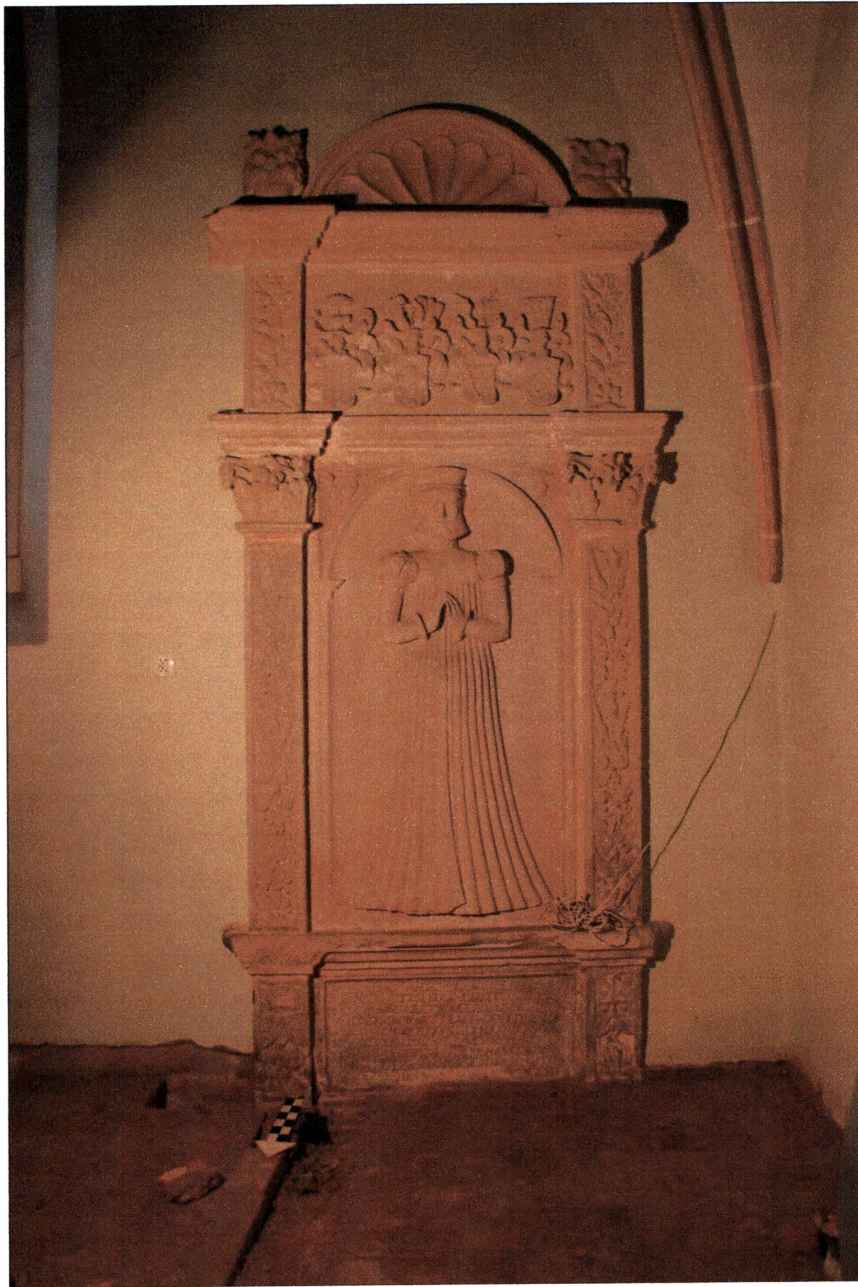
1567 Margareta Nimitz, aedikulowy nagrobek na południowej ścianie prezbiterium, na wschód od niego - bliźniaczy nagrobek jej męża Conrada. Na fryzie cztery herby, nad nimi ich nazwy: Gotsch, Huberer, Sedlitz, Libetall. Zmarła przedstawiona jest w długiej, pofałdowanej, sięgającej ziemi sukni. Ręce złożone do modlitwy, usta przesłonięte chustą. Nagrobek wykonany z piaskowca, dolna część inskrypcji zamurowana, ślady przemałowań. Wymiary: 354 cm × 160 cm (fot. 2).

fol. 2 Piotrowice, gm. Kostomłoty. Wnętrze prezbiterium kościoła pw. Św. Katarzyny –
pomnika nagrobny Margarety Nimitz

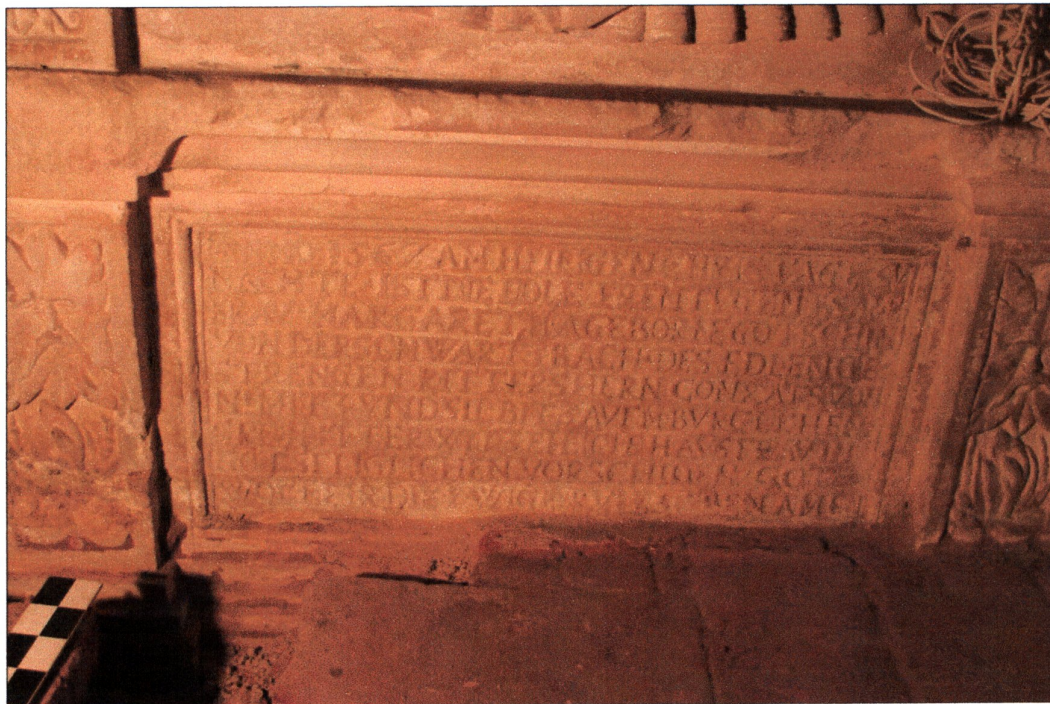
Ostatni wers inskrypcji ujrzał światło dzienne dopiero w maju 2014 r. po zdjęciu posadzki, w trakcie badań będących przedmiotem niniejszego sprawozdania (fot. 3).

fot. 3 Piotrowice, gm. Kostomłoty. Dolna część pomnika nagrobnego Margarety Nimitz z widocznym śladem po zakryciu ostatniego wiersza napisu

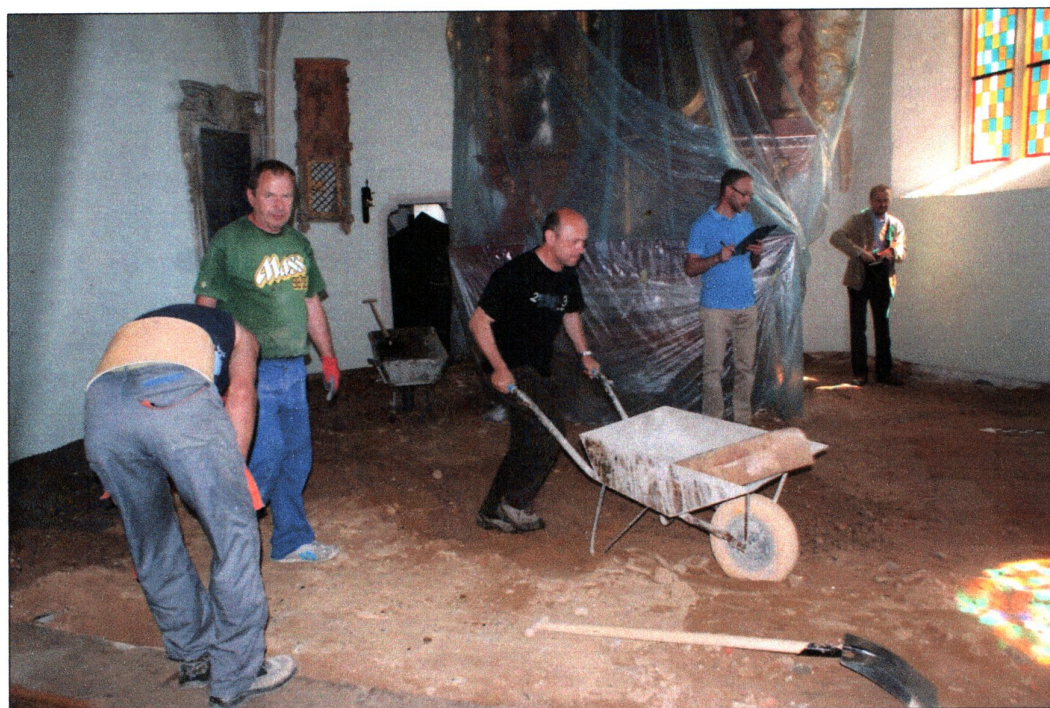
Podczas prac przy wymianie posadzki w prezbiterium świątyni (fot. 4-6) przeprowadzono badania architektoniczne murów obwodowych oraz wnętrza chóru. Po rozebraniu istniejącej posadzki z płytek ceramicznych oraz wylewek betonowych usunięto zasyp piaskowy na głębokość około 20 cm poniżej obecnego poziomu użytkowego. Odsłonięto mury obwodowe części kapłańskiej wykonane z kamienia łamanego wiązanego twardą zaprawą wapienno-piaskową barwy piaskowo-kremowej.

fot. 4 Piotrowice, gm. Kostomłoty. Prace związane z wymianą posadzki w prezbiterium kościoła pw. Św. Katarzyny

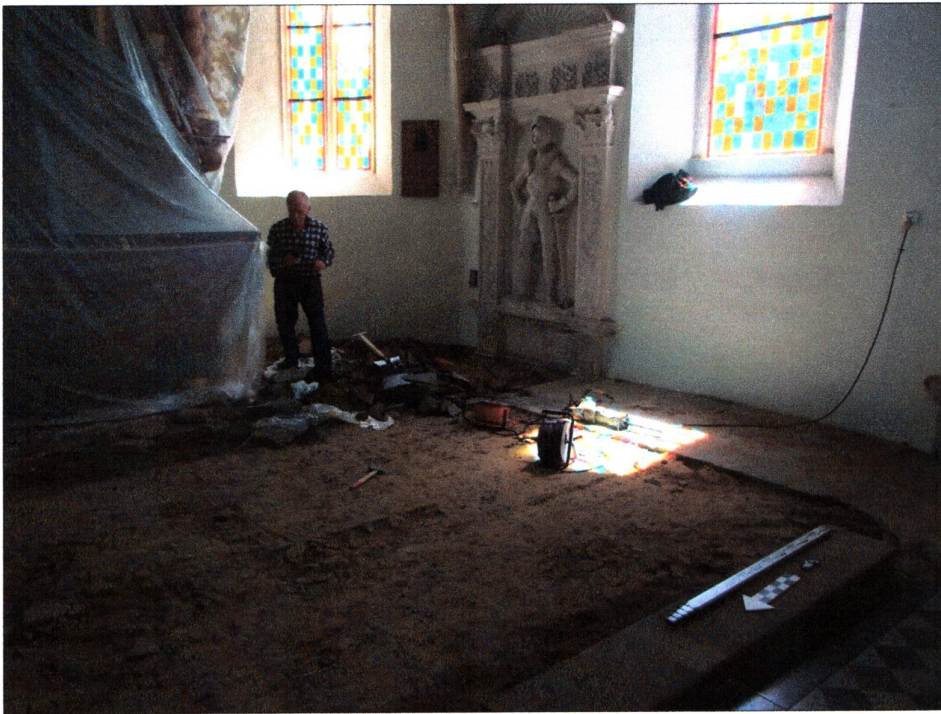
fol. 5 Piotrowice, gm. Kostomłoty. Południowa część prezbiterium kościoła pw. Św. Katarzyny po zdjęciu współczesnej posadzki

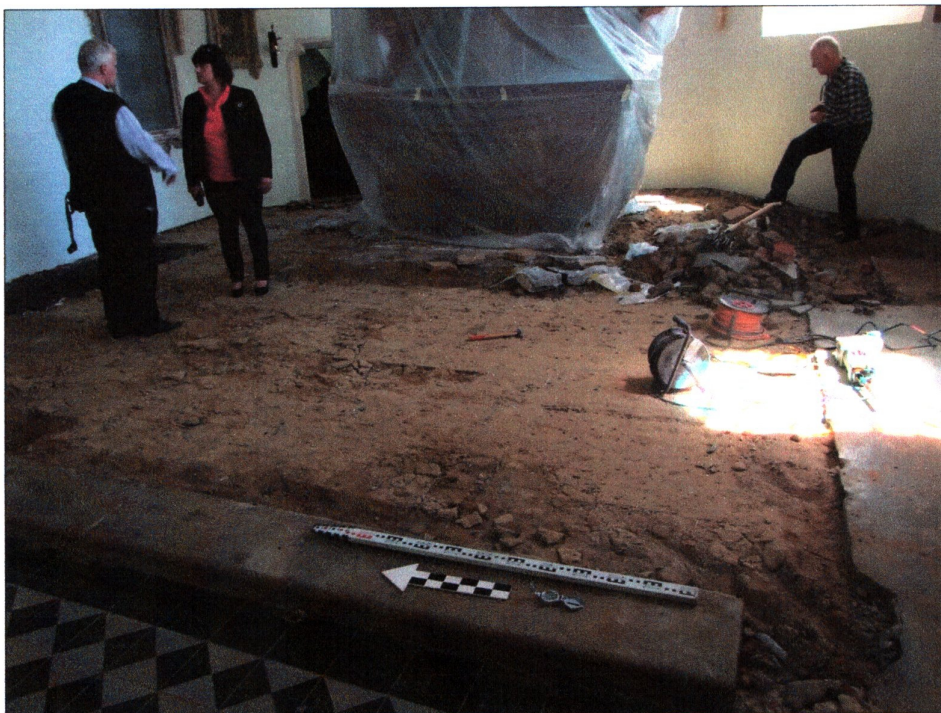
fol. 6 Piotrowice, gm. Kostomłoty. Południowa część prezbiterium kościoła pw. Św. Katarzyny po zdjęciu współczesnej posadzki.

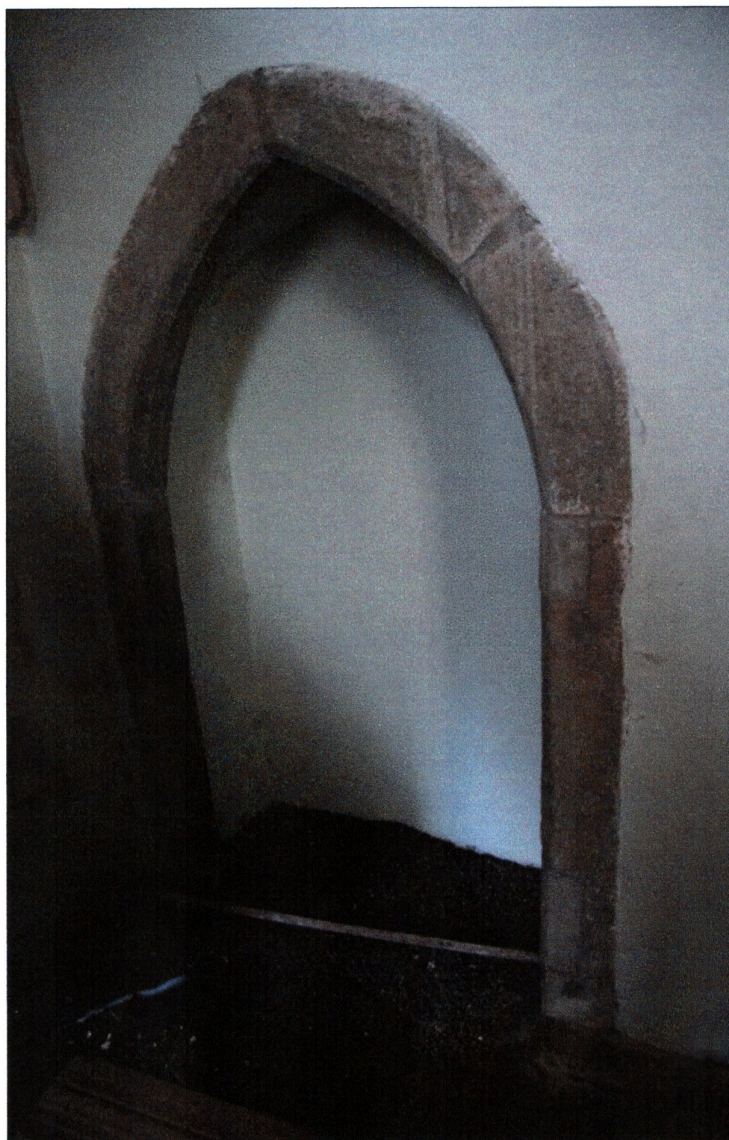
Przy zamurowanym portalu prowadzący do nieistniejącej zakrystii stwierdzono negatyw belki progowej o górnej krawędzi na głębokości ok. 12 cm poniżej dotychczasowego poziomu użytkowego. Ponadto zarejestrowano zmianę ściętego profilu wschodniego słupka ościeża (fot. 7).

fot. 7 Piotrowice, gm. Kostomłoty. Wnętrze prezbiterium – portal dawnej zakrystii kościoła pw. Św. Katarzyny

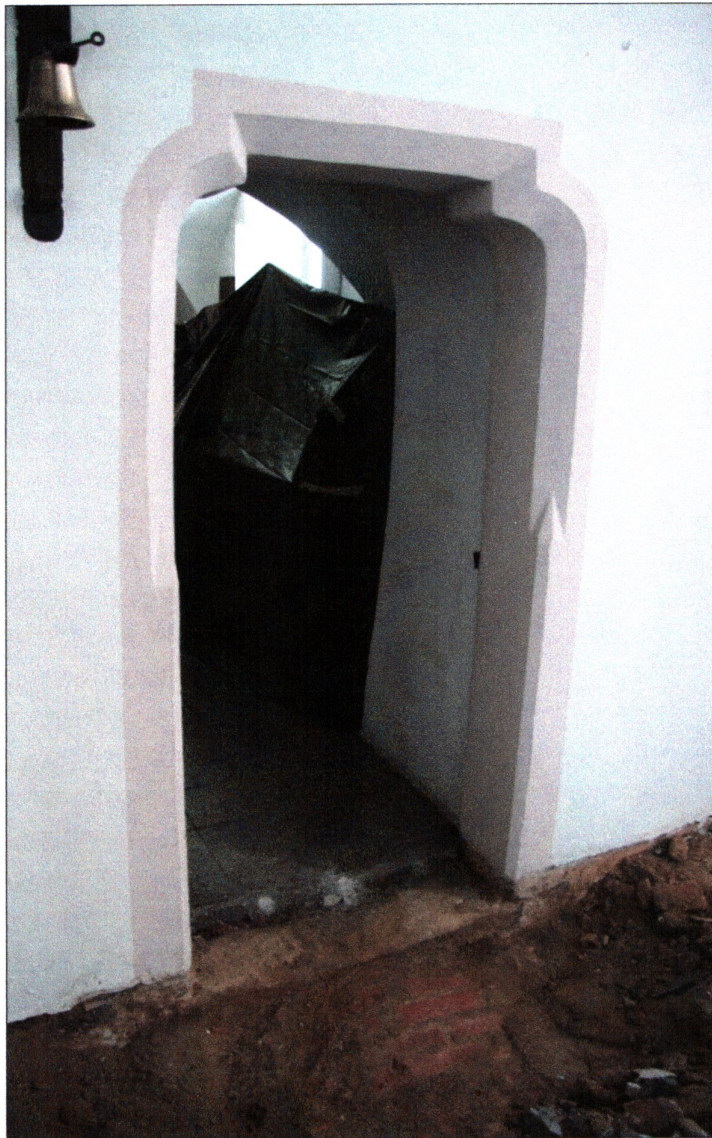
Dwuramienny portal prowadzący do obecnej zakrystii osadzono w wykutym otworze w ścianie chóru. Ubytki muru wypełnione kamieniem łamanym oraz elementy granitowego obramienia zespoliła dość twarda zaprawa wapienno-piaskowa barwy kremowo białej. Około 8,5 cm poniżej dotychczasowej posadzki odsłonięto kamienny próg o wychodzonej górnej płaszczyźnie. Dolna partia belki została częściowo przesłonięta w 2. połowie XIX wieku łękiem sklepienia odcinkowego grubości $\frac{1}{2}$ cegły założonego nad tunelem prowadzącym do krypty zlokalizowanej pod zakrystią. Wymurowano go z cegły maszynowej o jednolitym czerwonym kolorze wypału, którą zespoliła dość twarda zaprawa wapienno-piaskowa z wapnem pylistym barwy białej (fot. 8).

fol. 8 Piotrowice, gm. Kostomłoty. Wnętrze prezbiterium – portal obecnej zakrystii kościoła pw. Św. Katarzyny

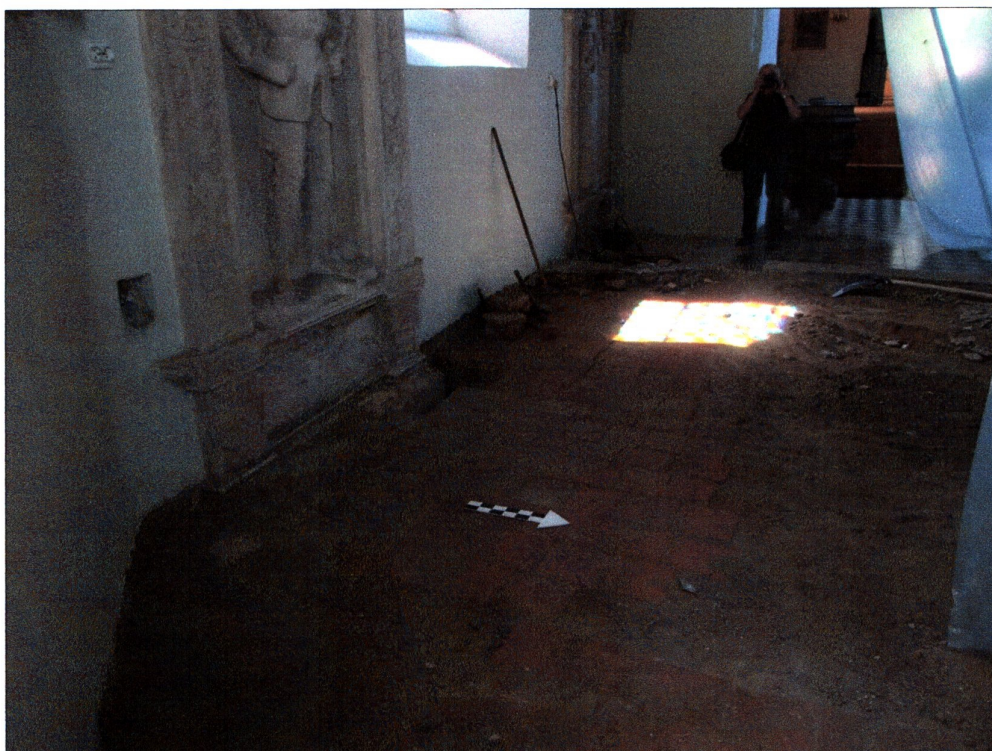
W południowej części prezbiterium odsłonięto na około 12 cm poniżej dotychczasowego poziomu użytkowego barokową posadzkę ceramiczną. Wykonano ją z płyt ceglanych o wymiarach 17-18 cm/21-21,5 cm i o grubości 5 cm, układanych pasami prostopadłymi do ścian bocznych z przesunięciem o $\frac{1}{2}$ płytki. Spoinie między nimi o szerokości od 5-8 milimetrów wypełniła raczej słaba zaprawa wapienno-piaskowa, barwy biało-kremowej (fot. 9-10).

fol. 9 Piotrowice, gm. Kostomłoty. Kościół pw. Św. Katarzyny – posadzka barokowa odkryta w południowej części prezbiterium

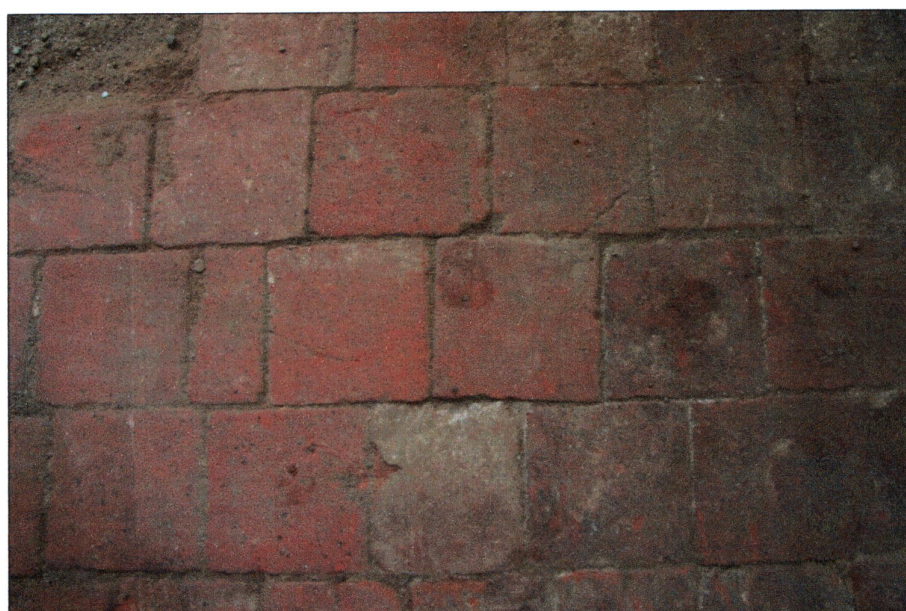
fol. 10 Piotrowice, gm. Kostomłoty. Kościół pw. Św. Katarzyny – posadzka barokowa odkryta w południowej części prezbiterium (zbliżenie)

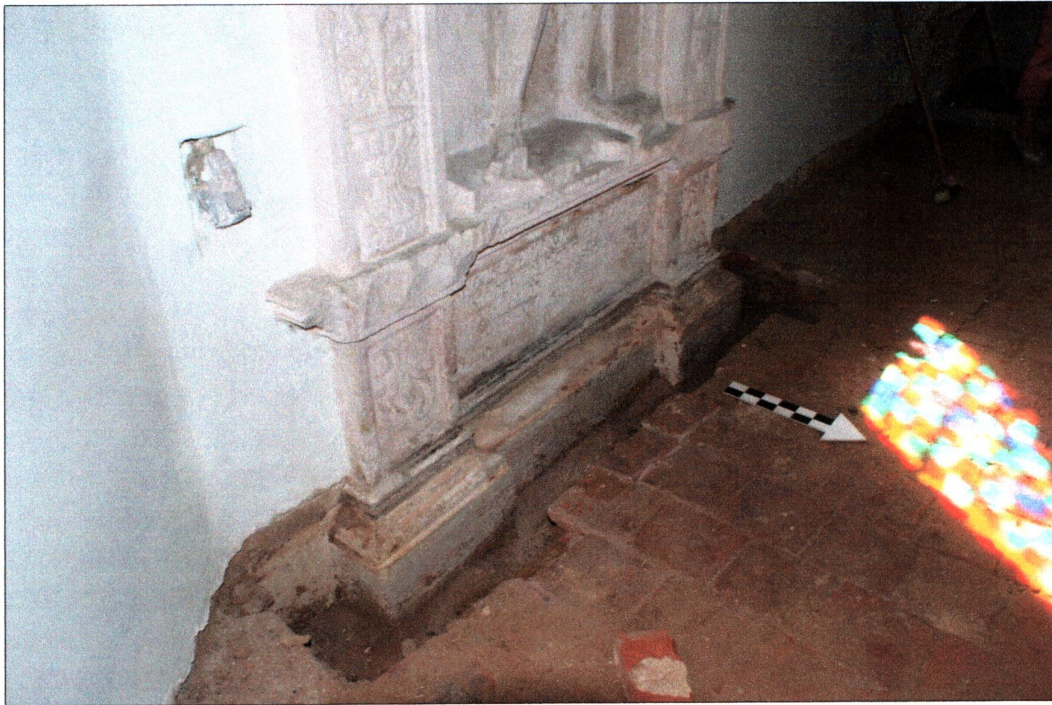
Przy pomniku nagrobnym Konrada von Nimitz zmarłego w 1562 roku wykonano sondaż do głębokości około 40 cm poniżej obecnego poziomu. W pasie około 10 cm poniżej posadzki barokowej uchwycono ćwierćwałek dekorujący część cokołową pomnika. Poziom ceramicznej posadzki renesansowej zarejestrowano około 35 cm poniżej obecnego (fot. 11).

fot. 11 Piotrowice, gm. Kostomłoty. Kościół pw. Św. Katarzyny – sondaż przy pomniku nagrobnym Conrada Nimitza

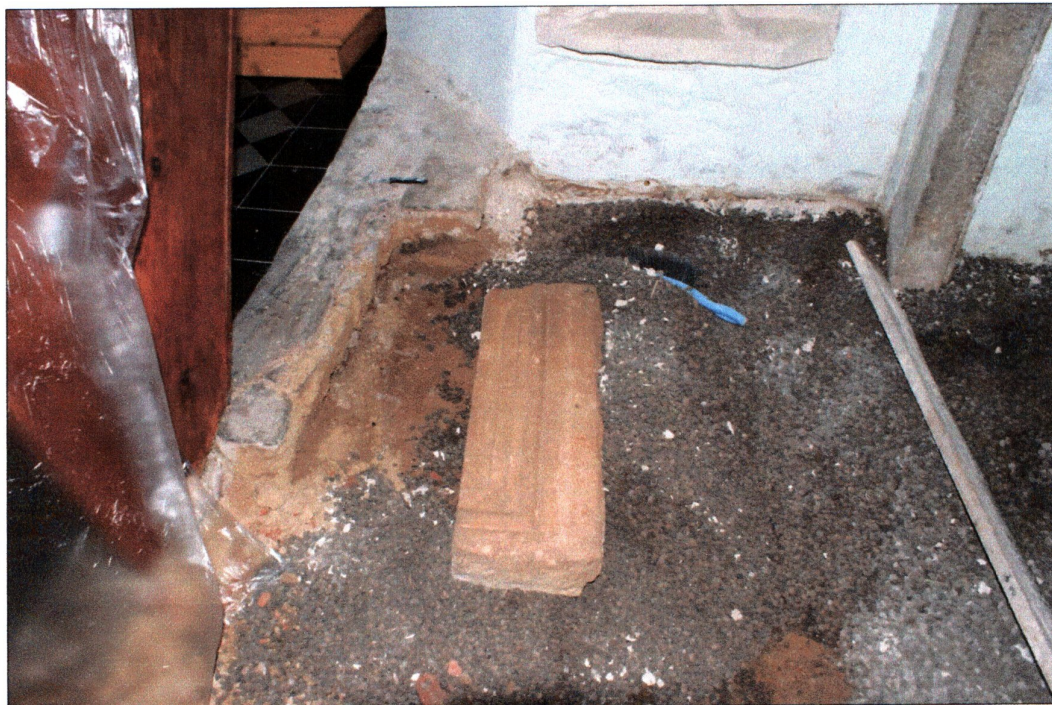
Od strony nawy posadzki prezbiterium ograniczał próg kamienny wykonany częściowo z bloków piaskowca o profilowanej stopnicy. Pod wejściem na ambonę przy północnym splotwie arkady tęczowej stwierdzono wtórnie osadzony fragment renesansowej opaski okiennej wykonanej z piaskowca. Jej profil jest analogiczny jak w opaskach znajdujących się na północnej elewacji nawy oraz zakrystii (fot. 12).

fot. 12 Piotrowice, gm. Kostomłoty. Kościół pw. Św. Katarzyny – odnaleziony fragment renesansowej opaski okiennej
