Średzkie Zeszyty Naukowe

TOM 16/ 2010

P. Jarysz, I. Wodejko

**SPRAWOZDANIE Z PRZEPROWADZENIA NADZORU I
RATOWNICZYCH BADAŃ ARCHEOLOGICZNYCH NA PRZEBIEGU
WYKOPÓW INSTALACYJNYCH ZWIĄZANYCH Z BUDOWĄ
KANALIZACJI SANITARNEJ DLA MIEJSCOWOŚCI KULIN,
GM. ŚRODA ŚLĄSKA.**

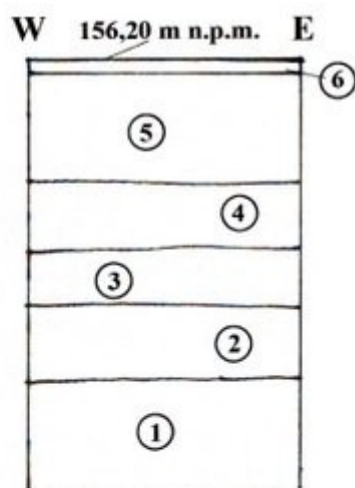
Ryc. 5b. Kulin, gm. Środa Śląska, sieć kanalizacyjna odcinek C. Układ nawarstwień zarejestrowany w profilu N nr P4. Legenda: 1 - żółta glina ze żwirem i piaskiem; 2 - szaro-czarny piasek ze żwirem, otoczkami i próchnicą; 3 - szary piasek ze żwirem; 4 - brunatny żwir z piaskiem i otoczkami; 5 - kostka brukowa; 6 - asfalt.

Odcinek C - wykop biegł naprzeciwko posesji nr 64-74, studnie nr S12-S15, (Fot. 5-8, 20). Wykop założono w jezdni asfaltowej. Rejestrowano tu układ nawarstwień taki jak w profilu N nr P4 (Ryc. 3, 5: b; Fot. 5-7):

- 1) 0-40 cm – żółta glina ze żwirem i piaskiem, (calec).
- 2) 40-70 cm – szaro-czarny piasek ze żwirem, otoczkami i próchnicą, (poziom drogi).
- 3) 70-90 cm – szary piasek ze żwirem, (warstwa wyrównawcza).
- 4) 90-136 cm – brunatny żwir z piaskiem i otoczkami, (podbudowa).
- 5) 136-156 cm – kostka brukowa, (nawierzchnia drogi).
- 6) 156-160 cm – asfalt, (nawierzchnia jezdni).
