Średzkie Zeszyty Naukowe

TOM 16/2018

**SPRAWOZDANIE
Z RATOWNICZYCH BADAŃ ARCHEOLOGICZNYCH
ZWIĄZANYCH Z BUDOWĄ OŚWIETLENIA DROGOWEGO
NA DZ. NR 414
W M. KRYNICZNO, GM. ŚRODA ŚLĄSKA**

(decyzja DWKZ nr 764/2017 z dnia 28.03.2017 r.)

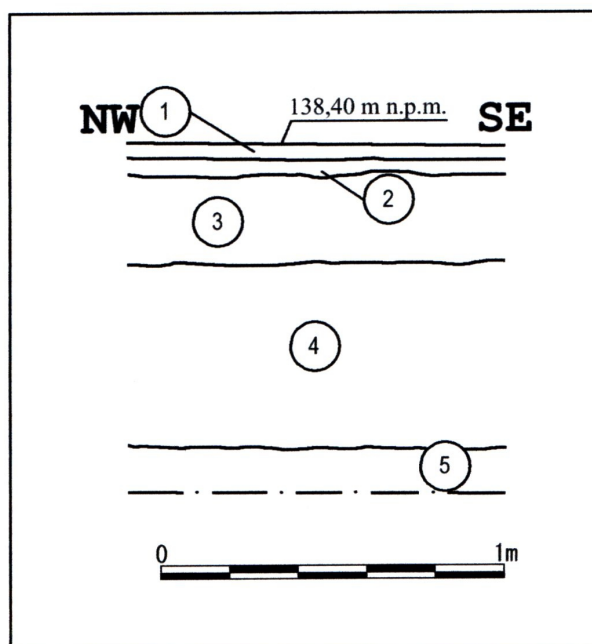
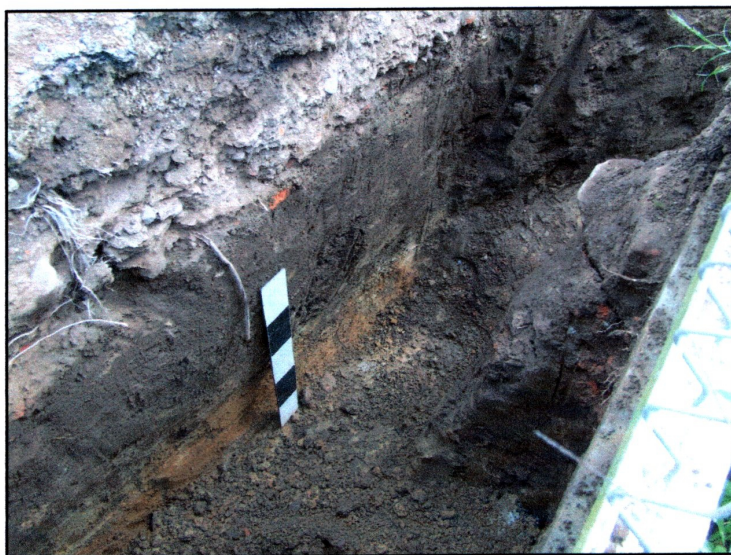
Profil 3 (północno-wschodni; ryc. 5; fot. 7)

Profil zlokalizowano w północnym krańcu rowu instalacyjnego. Strop profilu znajdował się na wysokości 137,90 m n.p.m. Wyróżniono w nim:

- 1) nawierzchnię asfaltową o grubości do 5 cm oraz
- 2) warstwę chudego betonu o grubości do 6 cm wykonaną w celu stabilizacji asfaltu zalegające na
- 3) warstwie kruszywa z piaskiem i próchnicą o grubości do 25 cm. Pod nią wyróżniono
- 4) szaro-brązową spieczoną próchnicę z pojedynczymi fragmentami cegieł. Grubość warstwy wynosiła do 55 cm. Niżej zalegał
- 5) brązowo-żółty ilasty piasek uchwycony w odsłonięciu do grubości 13 cm.

W profilu odsłonięto naturalne utwory geologiczne (warstwa 5), nakryte nasypem niwelacyjnym (warstwa 4) i warstwami powstałymi w czasie budowy obecnie istniejącej drogi (warstwy 1-3). Calec występuje tam około 90 cm poniżej obecnego poziomu gruntu.

Ryc. 5. Kryniczno, gm. Środa Śląska dz. nr 414. Profil 3 (objaśnienia w tekście)

Fot. 7. Kryniczno, gm. Środa Śląska dz. nr 414. Profil 3. Widok z zachodu

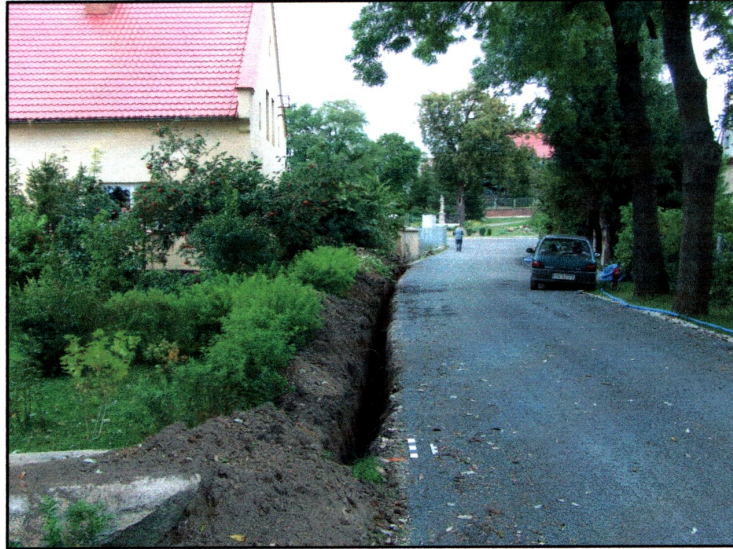
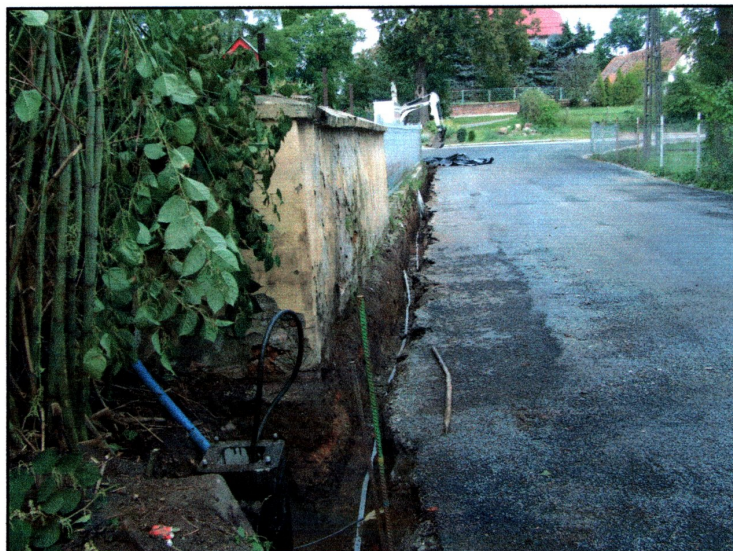
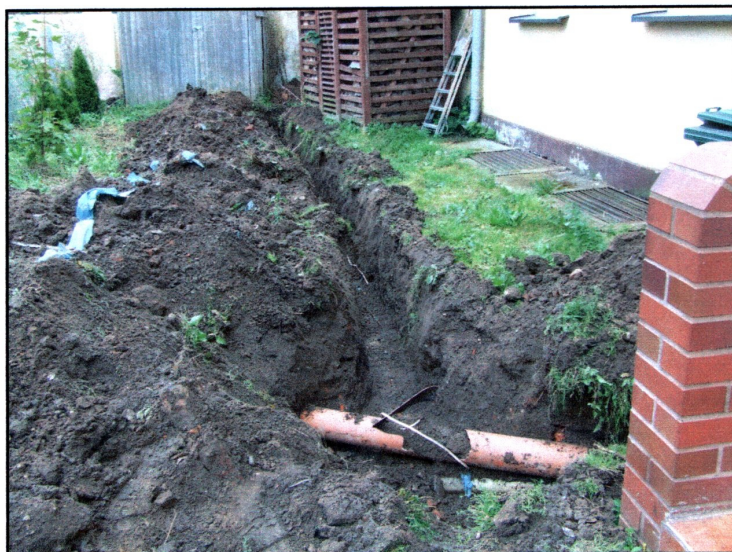
Łącznie wykonano wykopy o długości około 60 m (fot. 1-3). Ich głębokość osiągnęła w krańcu północnym wartość 100 cm, a szerokość wynosiła maksymalnie 50 cm. Wkopy pod słupy lamp były nieco większe i wynosiły 50 x 50 cm. Zrezygnowano z wykonania krańcowej lampy południowej, co skróciło inwestycję o około 35 m (ryc. 2).

Fot. 1. Kryniczno, gm. Środa Śląska dz. nr 414. Południowa część wykopów. Widok z południa

Fot. 2. Kryniczno, gm. Środa Śląska dz. nr 414. Północna część wykopów. Widok z południa

Fot. 3. Kryniczno, gm. Środa Śląska dz. nr 414. Odgałęzienie wykopu w kierunku zachodnim w środkowej części wykopu głównego. Widok z zachodu

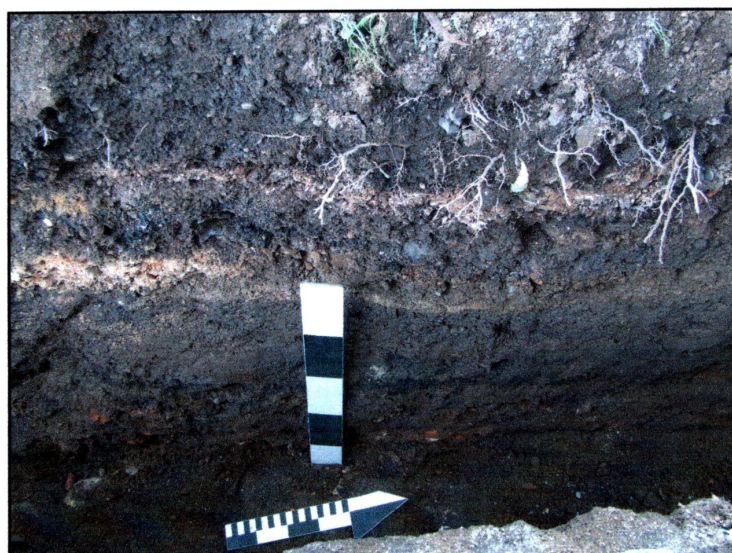
Profil 1 (zachodni; ryc. 3; fot. 4)

Profil zlokalizowano w południowej części rowu instalacyjnego. Strop profilu znajdował się na wysokości 137,55 m n.p.m. Wyróżniono w nim:

- 1) warstwę ciemnoszarej spiaszczonej próchnicy z darnią o grubości do 20 cm, zalegającą na
- 2) warstwie jasnoszarego popiołu. Jego grubość osiągała maksymalnie 5 cm. Niżej wyróżniono
- 3) ciemnoszary piasek z domieszką próchnicy, popiołu i śmieciami o grubości do 17 cm. Zalegał on na
- 4) kolejnej warstwie popiołu. Jej grubość osiągała maksymalnie 5 cm. Pod nią wyróżniono
- 5) brązową spiaszczoną próchnicę o grubości do 17 cm i
- 6) warstwę spalenizny o grubości do 4 cm. Zalegała ona na

7) warstwie brązowej spiaszczonej próchnicy z pojedynczymi fragmentami cegieł i pojedynczymi węglami drzewnymi. Grubość warstwy wynosiła 27 cm i zalegała ona na

8) prowizorycznym nieregularnym bruku kamiennym. Bruk wykonano z niewielkich otoczków o wielkości do 15 cm.

W profilu nie osiągnięto poziomu naturalnych utworów geologicznych (calca). Najstarszy poziom użytkowy reprezentuje prowizoryczny bruk kamienny (warstwa 8), nakryty warstwą niwelacyjną mającą na celu podniesienie poziomu użytkowego (warstwa 7). Kolejne warstwy (2-6) stanowią pozostałości po doraźnych zabiegach higienicznych (?) wykonywanych za pomocą dostępnego materiału (m.in. pochodzącego z pieca popiołu?) oraz nawiezionej warstwy humusu (warstwa 1)

Ryc. 3. Kryniczno, gm. Środa Śląska dz. nr 414. Profil 1 (objaśnienia w tekście)

Fot. 4. Kryniczno, gm. Środa Śląska dz. nr 414. Profil 1. Widok ze wschodu

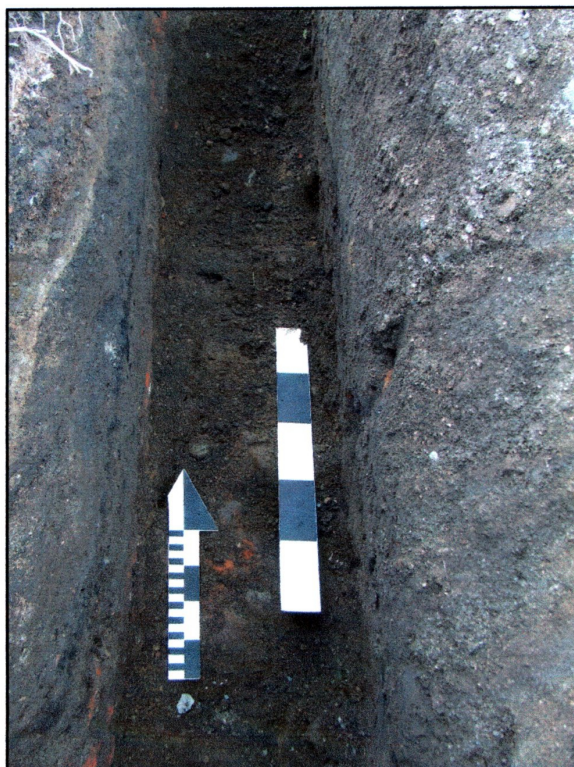
W wykopach uchwycono głównie warstwy niwelacyjne. Jedynie w północnym krańcu wykopu, na głębokości 90 cm uchwycono naturalne warstwy geologiczne w postaci ilastych piasków (ryc. 5; fot. 7). W krańcu południowym wykopu odsłonięto natomiast relikt prowizorycznego bruku z otoczków (fot. 5). W celu zobrazowania sytuacji stratygraficznej w obrębie wykopów instalacyjnych wykonano dokumentację 4 wybranych fragmentów ich profili (ryc. 2 z lokalizacją profili).

Fot. 5. Kryniczno, gm. Środa Śląska dz. nr 414. Relikty prowizorycznego bruku przy profilu 1. Widok z południa

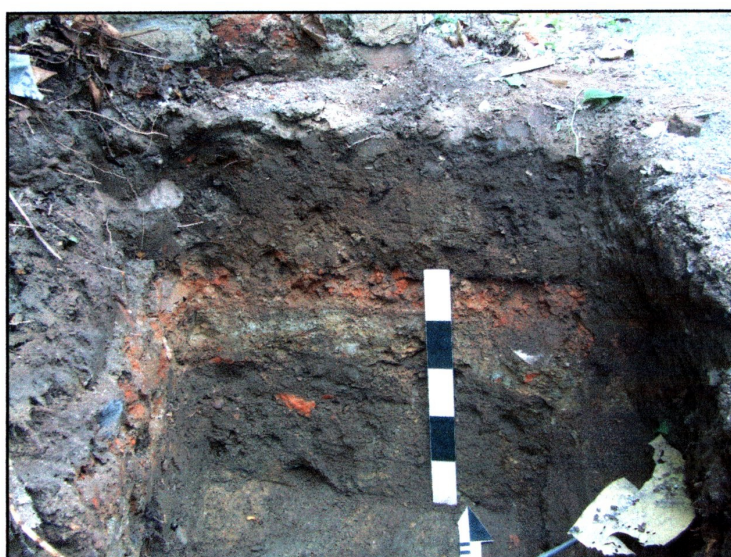
Profil 2 (północny; ryc. 4; fot. 6)

Profil zlokalizowano w środkowej części rowu instalacyjnego, przy południowym krańcu muru ogrodzeniowego biegnącego wzdłuż wschodniej krawędzi działki nr 312/4. Strop profilu znajdował się na wysokości 137,74 m n.p.m. Wyróżniono w nim:

- 1) we wschodniej krawędzi profilu zachodnią krawędź wkopu o głębokości do 46 cm. Wkop zasypano ciemnoszarą spiaszczoną próchnicą. Celu wykonania wkopu nie ustalono. W stropie profilu zalegała, zniszczona wspomnianym wkopem,
- 2) warstwa brązowej spiaszczonej próchnicy o grubości do 26 cm, a niżej
- 3) warstwa gruzu ceglaneanego z zaprawą wapienną. Warstwa ta osiągała grubość do 13 cm. Pod nią wyróżniono
- 4) warstwę złożoną z grud jasnoszarej i szaro-żółtej gliny o grubości do 14 cm zalegającą z kolei na
- 5) brązowo-szarej spiaszczonej próchnicy z pojedynczymi fragmentami cegieł o grubości w odsłonięciu do 37 cm.

W profilu nie osiągnięto poziomu naturalnych warstw geologicznych. Wszystkie z wyróżnionych jednostek powstały w związku z niwelacjami obszaru inwestycji.

Ryc. 4. Kryniczno, gm. Środa Śląska dz. nr 414. Profil 2 (objaśnienia w tekście)

Fot. 6. Kryniczno, gm. Środa Śląska dz. nr 414. Profil 2. Widok z południa

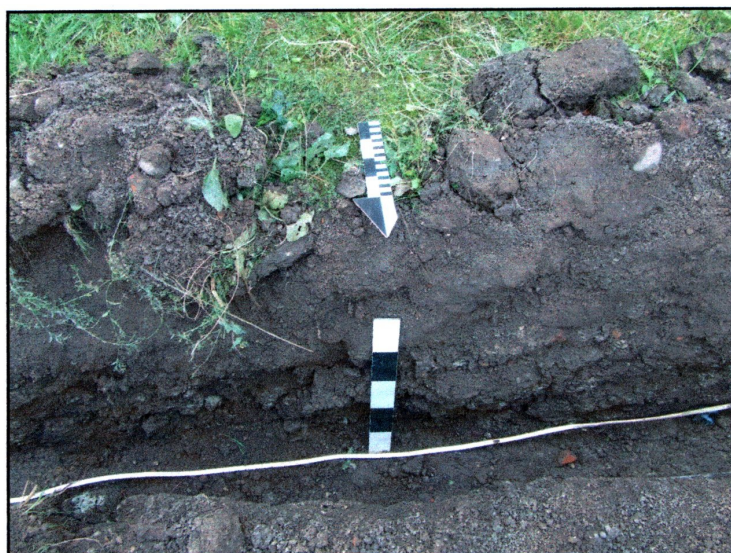
Profil 4 (południowy; ryc. 6; fot. 8)

Profil zlokalizowano w rejonie środkowej części inwestycji, w rowie łączącym ulicę z budynkiem na działce nr 312/4. Strop profilu znajdował się na wysokości 137,90 m n.p.m. Wyróżniono w nim:

- 1) warstwę szarej spieczonej próchnicy z darnią o grubości do 33 cm, zalegającą na
- 2) szarej, nieco jaśniejszej niż warstwa 1, próchnicy z pojedynczymi fragmentami cegieł i bryłami gruzu betonowego o grubości w odsłonięciu do 42 cm.

Głębokość rowu przyłączeniowego w obrębie działki 312/4 osiągała 62 cm. Nie osiągnięto poziomu calca. Pod nawiezioną warstwą humusu (warstwa 1) znajdowała się warstwa próchnicy związana z niwelacją terenu w XX w., na co wskazują bryły betonu.

Ryc. 6. Kryniczno, gm. Środa Śląska dz. nr 414. Profil 4 (objaśnienia w tekście)

Fot. 8. Kryniczno, gm. Środa Śląska dz. nr 414. Profil 4. Widok z południa
