Średzkie Zeszyty Naukowe

TOM 18/ 2010

**SPRAWOZDANIE ZE STAŁEGO NADZORU
ARCHEOLOGICZNEGO ZWIĄZANEGO Z INWESTYCJĄ:
BUDOWA SIECI WODOCIĄGOWEJ I KANALIZACJI
SANITARNEJ PRZESYŁOWEJ POMIĘDZY
MIEJSCOWOŚCIAMI GOZDAWA I RAKOSZYCE,
GM. ŚRODA ŚLĄSKA.**

(decyzja nr 1201 / 2007 z dnia 01.10.2007 r.)

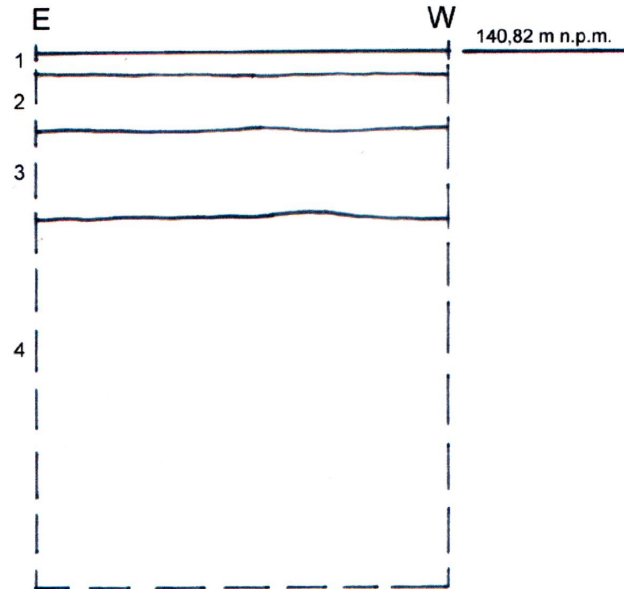
Ryc. 3. Przekroje pionowe: **a** – profil 1; **b** – profil 2.

Profil 1 (stratygrafia: 1- nawierzchnia drogi bitej, szara próchnica; 2- żółty piasek zmieszany z brązową próchnicą i domieszką drobnego gruzu ceglanego, warstwa niwelacyjna; 3- humus (ciemnoszara spieczona próchnica) miejscami z drobnym gruzem ceglanym; 4- żółto-jasnoszary piasek, calec).

W wykopie na terenie Gozdawy (tzw. odcinek A; w pobliżu budynków nr 16a i 16) zarejestrowano na profilach warstwę nawierzchni drogi bitej (szara próchnica), niżej piasek z domieszką próchnicy i drobnego gruzu ceglanoego, pod nim humus zmieszany miejscami z drobnym gruzem ceglanoym (miąższość ok. 0,30 m) oraz piaszczysty calec (por. profil 1, ryc. 3). W kilku miejscach wykop przecinał współczesne (XX w.) wkopy śmietniskowe.

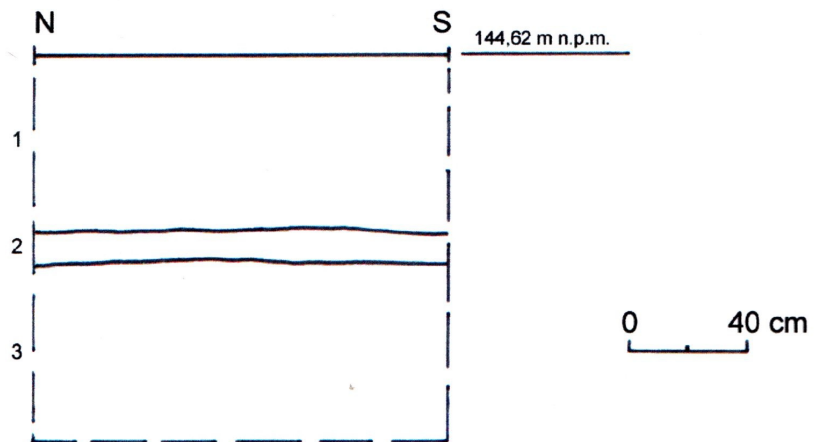
Ryc. 4

Ryc. 4. Przekroje pionowe: **a** – profil 3; **b** – profil 4.

Profil 4 (stratygrafia: 1- warstwa orna (ciemnobrunatna spiaszczona próchnica); 2- rdzawy żwir, calec; 3- żółto-rdzawy przewarstwiony piasek, calec).

Podobnie sytuacja przedstawiała się na tzw. odcinku D (por. ryc. 2). Na badanych ścianach wykopu występowała tylko warstwa orna (brunatna ilasta próchnica) oraz zalegający poniżej żwirowaty piasek (calec) – por. profil 4, ryc. 4; fot. 3, 4 oraz profil 5, ryc. 5; fot. 5, 6. Również tutaj nie odkryto obiektów archeologicznych, ani innych nawarstwień kulturowych.

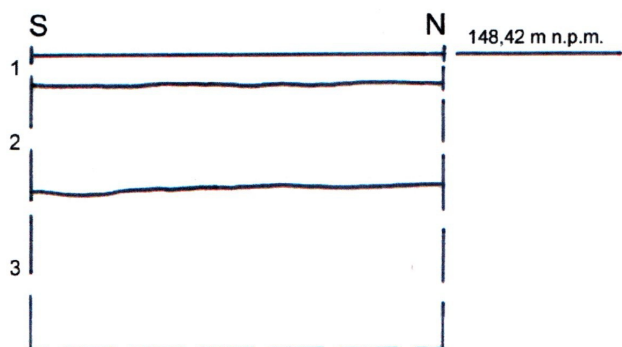
Ryc. 5. Przekroje pionowe: **a** – profil 5; **b** – profil 6; **c** – profil 7.

Profil 6 (stratygrafia: 1- warstwa darniowa; 2- humus (ciemnobrunatna spiaszczona próchnica), miejscami z drobnym gruzem ceglany; 3- żółto-jasnoszary żwir z piaskiem, calec).

Na fragmencie wodociągu, biegnącym połączoną drogą, na zachód od działek 19/4, 19/3, 20/1, 20/2 (fot. 8, 9) stratygrafia w wykopie nie uległa znaczącym zmianom. W stropie wykopu zalegała warstwa darniowa, pod nią ok. 0,30-0,40 m humusu, a poniżej ilasty piasek i żwir (warstwa calcowa) – por. profil 6, ryc. 5; fot. 10. Nie zlokalizowano reliktyw archeologicznych.

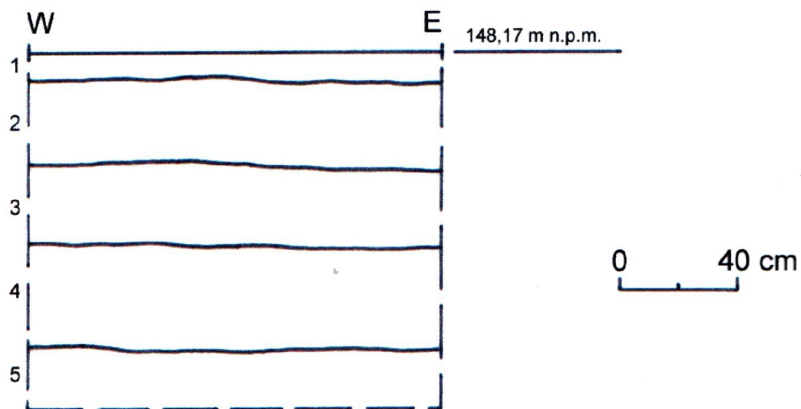
Ryc. 5

Profil 7 (stratygrafia: 1- nawierzchnia drogi bitej; 2- ciemnoszara próchnica z piaskiem, spalenizną, drobnym gruzem ceglany i śmieciami z XX w., warstwa niwelacyjna; 3- ciemnobrązowa ilasta próchnica z drobnym gruzem ceglany i pojedynczymi skupiskami węgla drzewnych; 4- ciemnobrązowy ilasty piasek, calec; 5- kremowo-rdzawy piasek ze żwirkiem, calec).

W uliczce pomiędzy domami nr 23 i 21 układ warstw stratygraficznych w wykopie wodociągowym jest bardziej skomplikowany (fot. 11). Pojawiają się liczne nawarstwienia niwelacyjne z czasów późno nowożytnych (XIX / XX w.) i współczesnych, powiązane z budową tej drogi (profil 7, ryc. 5; fot. 12).

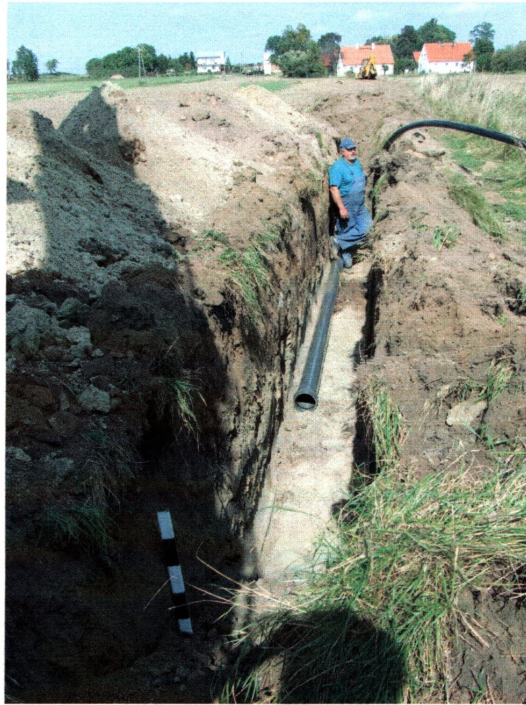
Fot. 1

- Fot. 1.** Widok ogólny na wykop (droga polna na S od Gozdawy; tzw. odcinek B).
- Fot. 2.** Widok na wykop od S (na polu wzdłuż drogi nr 346; tzw. odcinek C).

Na tzw. odcinku B, pomiędzy głównymi zabudowaniami Gozdawy a drogą asfaltową nr 346, wykop biegł drogą polną (por. ryc. 2; fot. 1). Na badanym odcinku zarejestrowano na profilach ok. 0,60 m warstwy ornej (ciemnobrunatna spiaszczona próchnica), a poniżej żółty piasek calcowy (por. profil 2, ryc. 3). Nie zaobserwowano żadnych obiektów archeologicznych, ani nawarstwień kulturowych.

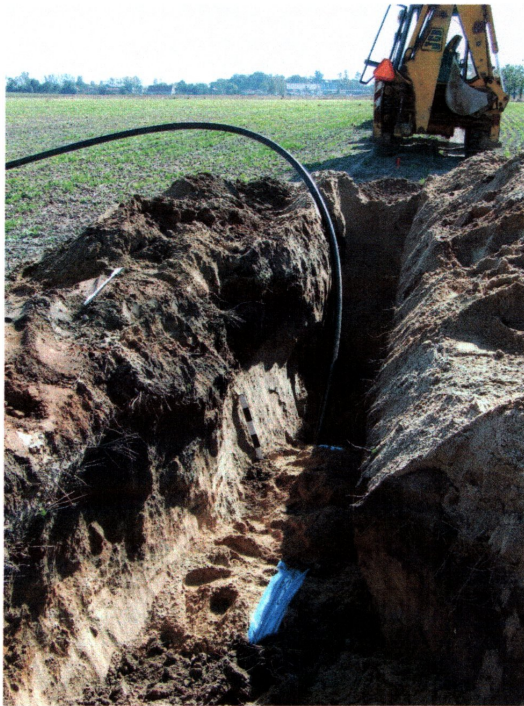
Fot. 3

- Fot. 3.** Widok na wykop od N (na polu bliżej Rakoszyce, wzdłuż drogi nr 346; tzw. odcinek D)
- Fot. 4.** Profil 4 (widok od W; tzw. odcinek D).
- Fot. 5.** Widok na wykop od N (w pobliżu przecisku kanalizacji sanitarnej; tzw. odcinek D).

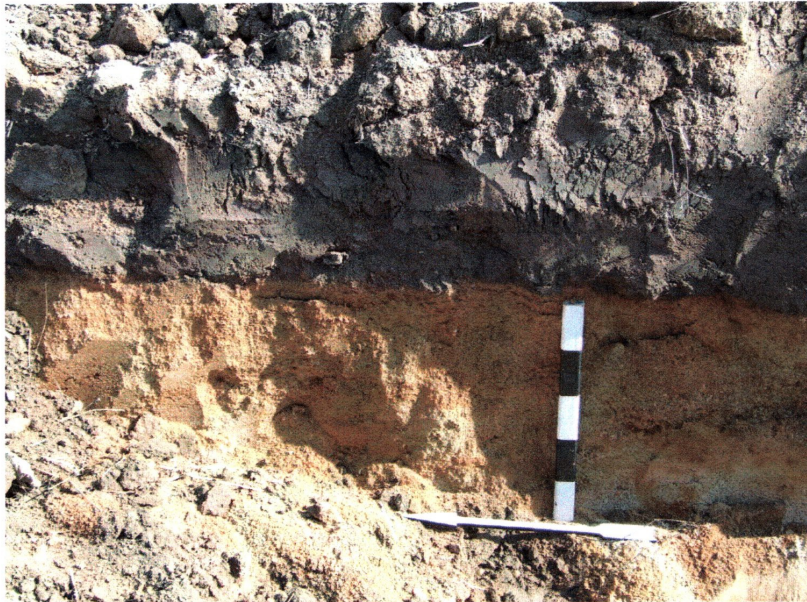
Fot. 6

- Fot. 6.** Profil 5 (widok od W; tzw. odcinek D, przy w. w. przecisku pod drogą nr 346).
- Fot. 7.** Widok ogólny na wykop, przy przecisku pod drogą asfaltową nr 346 (Rakoszyce).

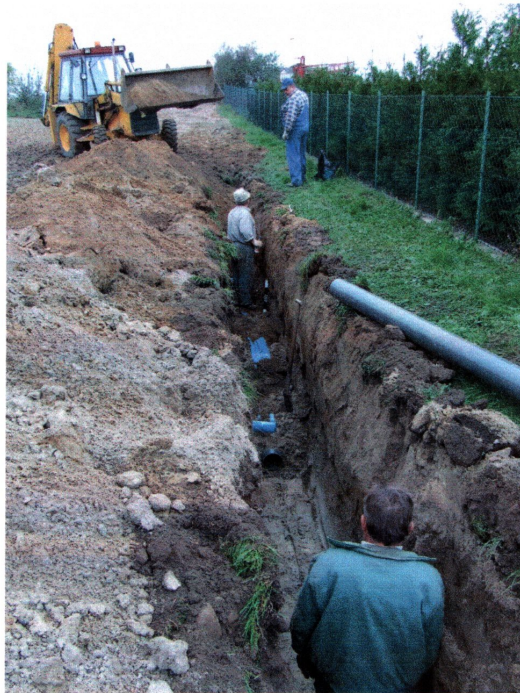
Fot. 8

- Fot. 8.** Widok na wykop wodociągowy (tzw. odcinek E; droga polna na W od dz. nr 19/3).
- Fot. 9.** Widok na wykop wodociągowy (tzw. odcinek E; droga polna na W od dz. nr 20/2).

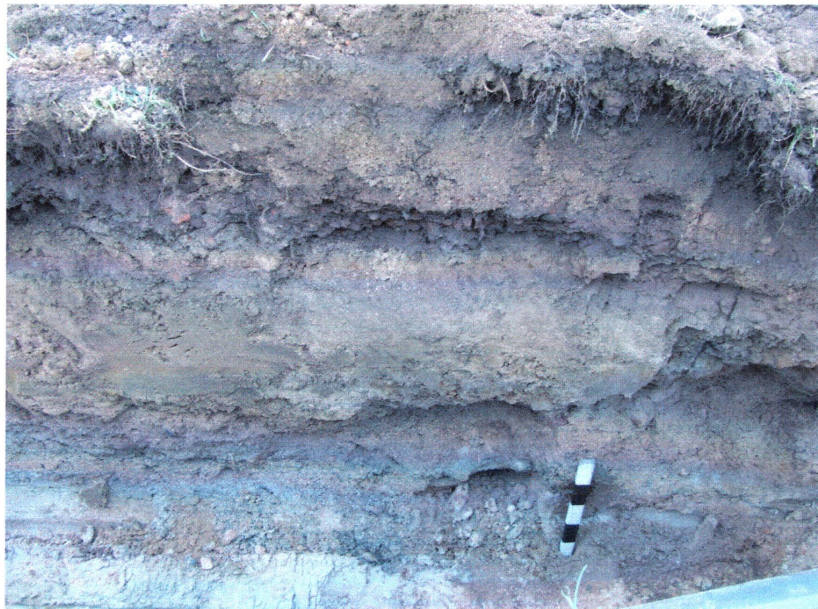
Fot. 10

- Fot. 10.** Profil 6 (widok od E; tzw. odcinek E w Rakoszycach).
- Fot. 11** Widok ogólny na wykop (tzw. odcinek E; uliczka koło budynków nr 23, 21).
- Fot. 12.** Profil 7 (widok od S; tzw. odcinek E, naprzeciw budynku nr 21 w Rakoszycach).
