Grzegorz Borowski, Piotr Jarysz

**SPRAWOZDANIE Z NADZORU ARCHEOLOGICZNEGO  
PRZEPROWADZONEGO W ZWIĄZKU Z BUDOWĄ BUDYNKU  
WIELORODZINNEGO NA DZ. NR 8/1 AM-24  
PRZY UL. LEGNICKIEJ W ŚRODZIE ŚLĄSKIEJ**

(dec. nr 775/2011 z dnia 31.05.2011 r.)

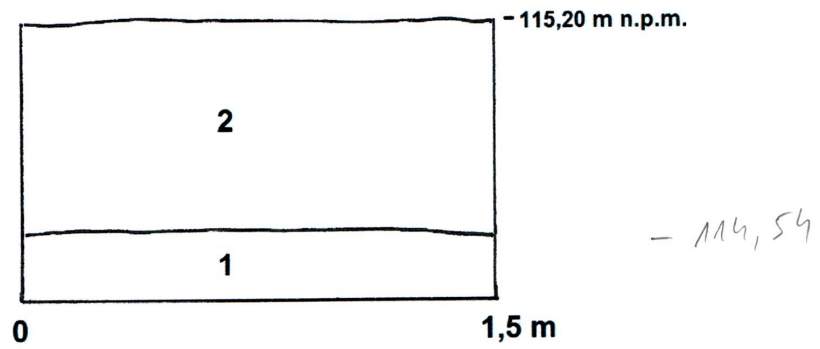
ryc. 3

Układ nawarstwień zarejestrowanych w profilu 1 (E): 1 – piaszczysta glina koloru żółtego;  
2 – warstwa brązowej ziemi przemieszanej z piaskiem i drobnym gruzem ceglany

Projekt budowlany zakładał zdjęcie wierzchniej warstwy gruntu miąższości 0,5-0,9 m oraz wylanie na tak przygotowanej powierzchni płyty nośnej przyszłego budynku. Nadzór archeologiczny polegał na nadzorowaniu prac sprzętu ciężkiego (tzw. „skarpówki”), miejscowym doczyszczaniu odsłanianej powierzchni oraz wyrywkowym przebieraniu urobku (fot. 1-3). W trakcie tych czynności nie zarejestrowano jakichkolwiek reliktyw archeologicznych, a układ nawarstwień na całym terenie był jednolity i przedstawiał się następująco: nad piaszczystą gliną koloru żółtego odłożona była warstwa brązowej ziemi przemieszanej z piaskiem i drobnym gruzem ceglanym (ryc. 3, fot. 4).

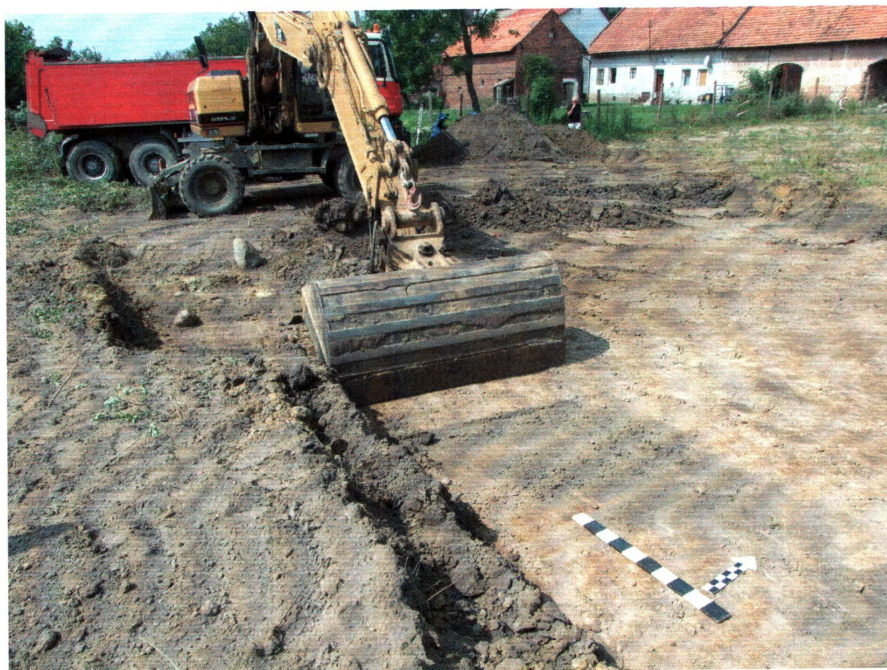
fot. 1 Nadzór nad pracami ziemnymi w południowej części inwestycji

Wykonane czynności: Nadzór archeologiczny w trakcie zdejmowania wierzchniej warstwy gruntu do głębokości około 0,5 m w południowej części obszaru inwestycji. Miejscowe doczyszczanie odsłanianej powierzchni i wrywkowe przebieranie urobku. Nie stwierdzono obecności substancji archeologicznej.

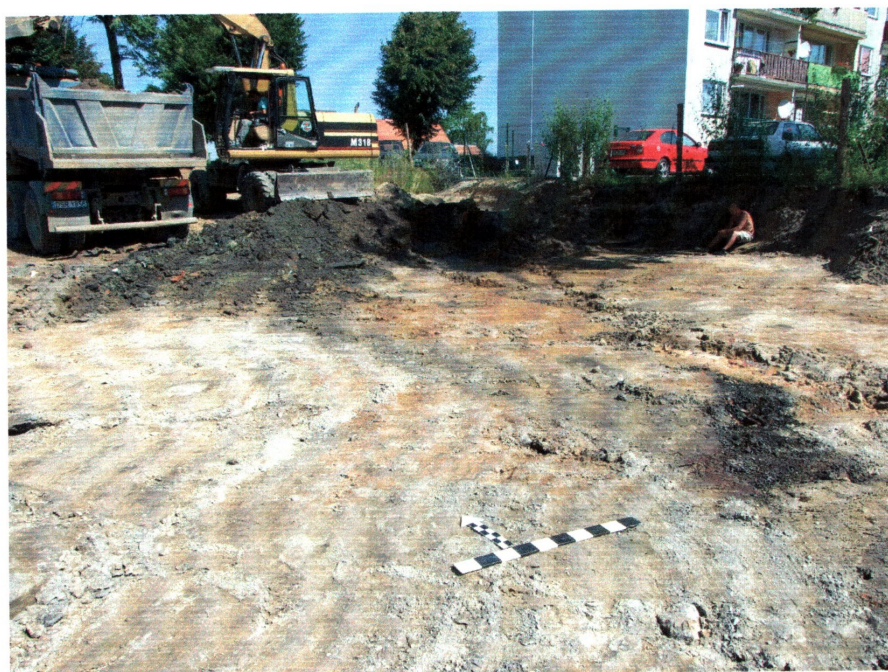
fot. 2 Nadzór nad pracami w środkowej części inwestycji

Wykonane czynności: Nadzór archeologiczny w trakcie zdejmowania wierzchniej warstwy gruntu do głębokości około 0,7 m w środkowej części obszaru inwestycji. Miejscowe doczyszczanie odsłanianej powierzchni i wrywkowe przebieranie urobku. Nie stwierdzono obecności substancji archeologicznej.

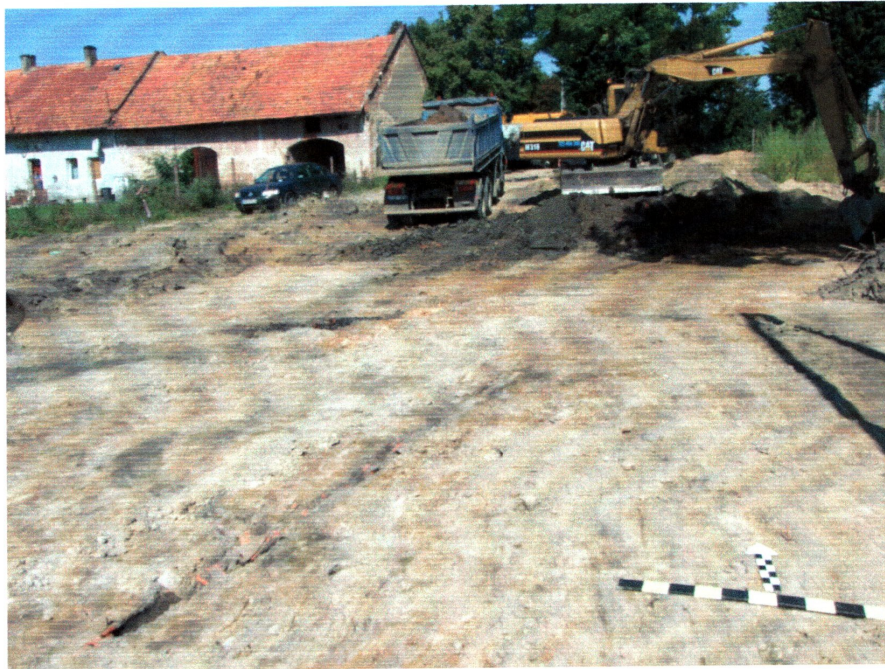
fot. 3 Nadzór nad pracami w północnej części inwestycji

Wykonane czynności: Nadzór archeologiczny w trakcie zdejmowania wierzchniej warstwy gruntu do głębokości około 0,9 m w północnej części obszaru inwestycji. Miejscowe doczyszczanie odsłanianej powierzchni i wrywkowe przebieranie urobku. Nie stwierdzono obecności substancji archeologicznej.

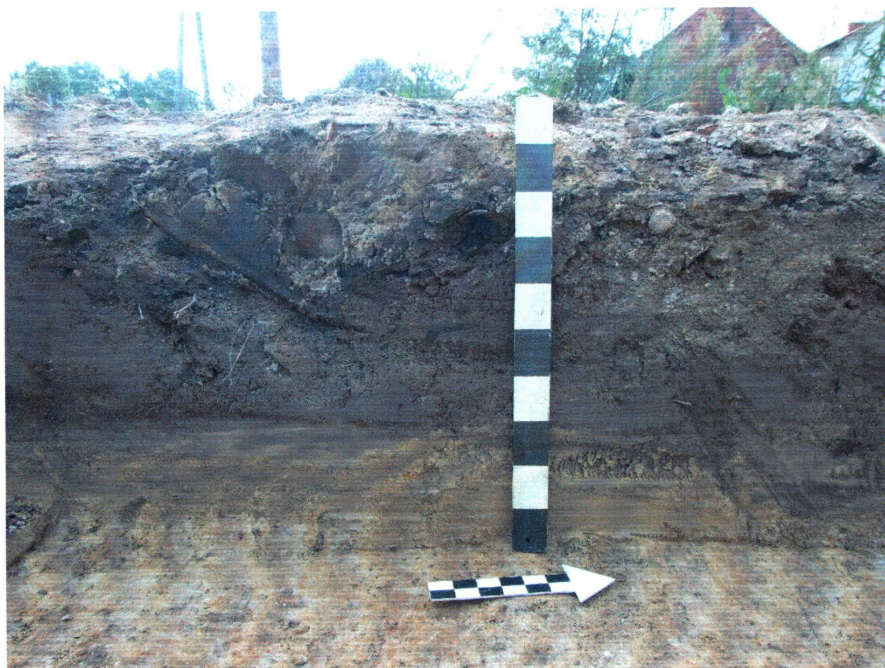
fot. 4 Układ nawarstwień zarejestrowanych w profilu 1 (E)
