Średzkie Zeszyty Naukowe

TOM 1/2014

**SPRAWOZDANIE Z PRZEPROWADZENIA NADZORU I
RATOWNICZYCH BADAŃ ARCHEOLOGICZNYCH ZWIĄZANYCH
Z INWESTYCJĄ PN. BUDOWA BUDYNKU MIESZKALNO-
USŁUGOWEGO NA DZIAŁCE NR 411/2 AM-2 W MIEJSCOWOŚCI
KRYNICZNO, GM. ŚRODA ŚLĄSKA.**

(Decyzje nr: 507/2013 r. z dnia 05.04.2013 r.).

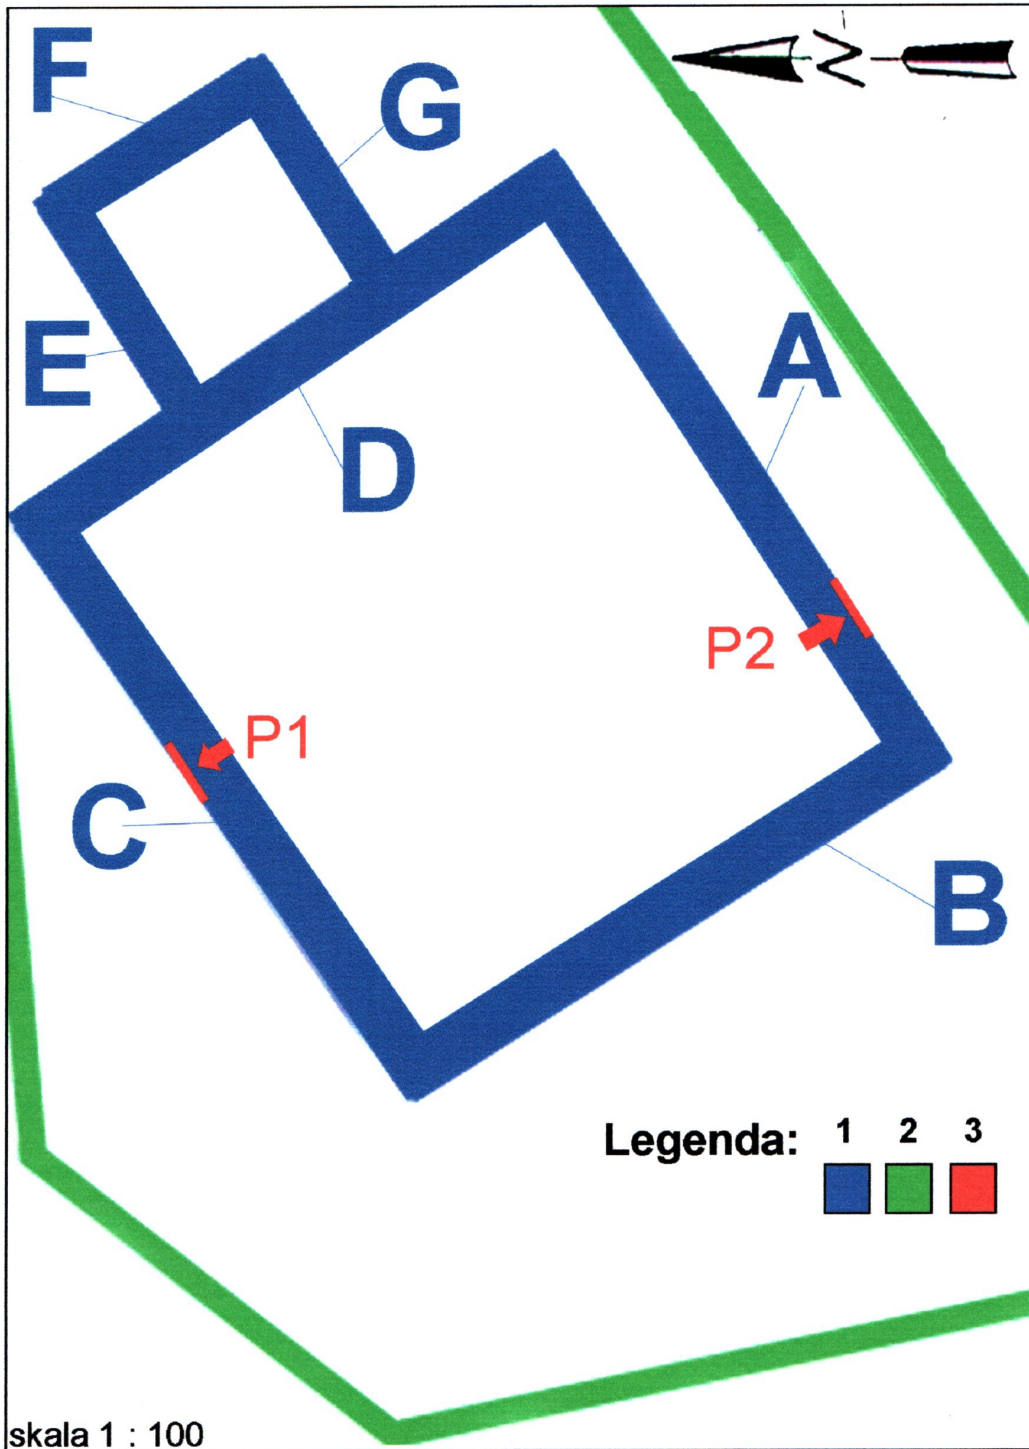
Ze względu na trudne warunki gruntowe w założeniach projektowych przyjęto, iż przed realizacją ław fundamentowych z obszaru przedmiotowej inwestycji nie będzie usuwana warstwa próchniczo-gruzowa. W zamian przyjęto rozwiązanie polegające na budowie szerszych ław fundamentowych zaopatrzonych w dodatkowe zbrojenie. W związku z tym badaniami objęto wykopy pod ławy oznaczone jako A-G, (ryc. 4). W toku prac ziemnych wykopy pogłębiano stopniowo. Ich łączna długość sięgała ok. 50 m przy szerokości ok. 0,7-1 m i głębokości dochodzącej do ok. 0,8-0,9 m.

Ryc. 4. Kryniczno, gm. Środa Śląska, budowa budynku mieszkalno-usługowego na dz. 411/2, AM-2. Rzut fundamentów. Legenda: 1 - lokalizacja ław fundamentowych A-G; 2 - obrys dz. nr 411/2; 3 - usytuowanie profili nr P1-P2.

W wykopach pod ławy fundamentowe A-G, (ryc. 4) nie zarejestrowano obecności obiektów ani nawarstwień o charakterze archeologicznym. Wynik negatywny przyniosło również poszukiwanie w ich obrębie materiału zabytkowego.

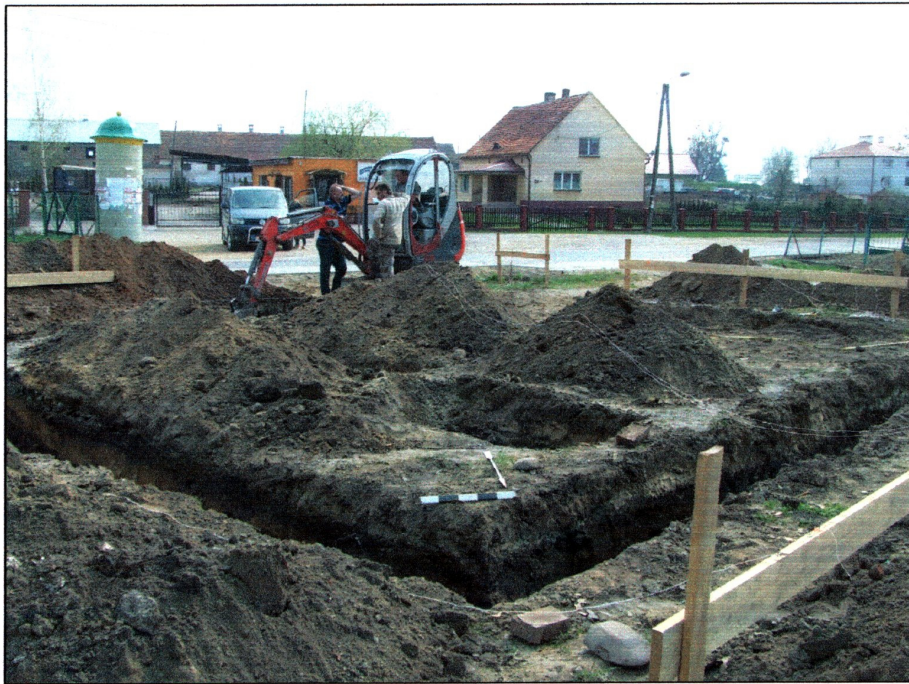
1

- Fot. 1** Kryniczno, gm. Środa Śląska, budowa budynku mieszkalno-usługowego na dz. nr 411/2 AM-2. Widok ogólny na obszar objęty inwestycją w trakcie wykonywania wykopów pod ławy fundamentowe, ujęcie z N.
- Fot. 2** Kryniczno, gm. Środa Śląska, budowa budynku mieszkalno-usługowego na dz. nr 411/2 AM-2. Widok na powierzchnię wykopu pod ławę fundamentową A, ujęcie z SW.
- Fot. 3** Kryniczno, gm. Środa Śląska, budowa budynku mieszkalno-usługowego na dz. nr 411/2 AM-2. Widok na układ nawarstwień zawartych w profilu NW nr P1, ujęcie z SE.
- Fot. 4** Kryniczno, gm. Środa Śląska, budowa budynku mieszkalno-usługowego na dz. nr 411/2 AM-2. Widok na powierzchnię wykopu pod ławę fundamentową C, ujęcie z NE.
- Fot. 5** Kryniczno, gm. Środa Śląska, budowa budynku mieszkalno-usługowego na dz. nr 411/2 AM-2. Widok na układ nawarstwień zawartych w profilu SE nr P2, ujęcie z NW.
