**SPRAWOZDANIE Z PRZEPROWADZENIA NADZORU I
RATOWNICZYCH BADAŃ ARCHEOLOGICZNYCH
NA OBSZARZE OBJĘTYM INWESTYCJĄ PN.
DOBUDOWA CZĘŚCI MIESZKALNO-USŁUGOWEJ
NA DZIAŁCE NR 95/13 PRZY UL. LEGNICKIEJ 24
W ŚRODZIE ŚLĄSKIEJ.**

Prace archeologiczne prowadzono w oparciu o decyzję DWKZ we Wrocławiu
nr: 936/2011 z dnia 28.06.2011 r.

W sierpniu i wrześniu 2011 r. autor sprawozdania z ramienia Muzeum Regionalnego w Środzie Śląskiej prowadził nadzór i ratownicze badania archeologiczne na obszarze objętym inwestycją pn. **"Dobudowa części mieszkalno-usługowej na działce nr 95/13 przy ul. Legnickiej 24 w miejscowości Środa Śląska** (ryc. 5: a, 8, 8: a). Prace archeologiczne prowadzono zgodnie z decyzją Wojewódzkiego Dolnośląskiego Konserwatora Zabytków (nr **936/2011 r.** z dnia 28.06.2011 r.), na wniosek firmy: ADAR s.c., ul. Legnicka 24, 55-300 Środa Śląska.

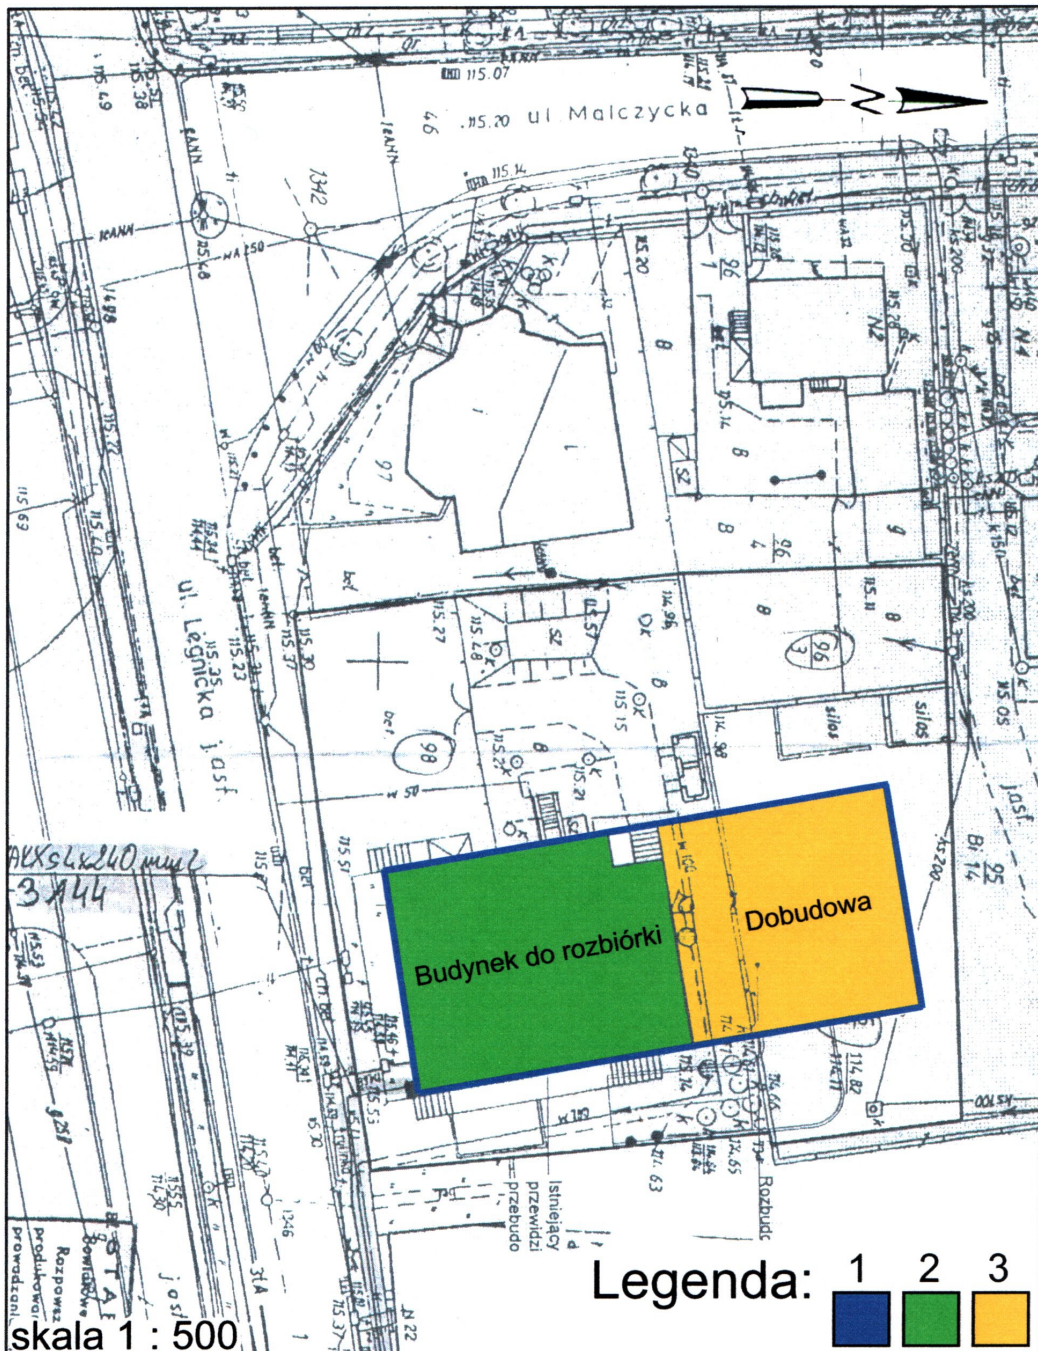
Ryc. 8a. Środa Śląska, ul. Legnicka, budynek mieszkalno - usługowy wielorodzinny, wycinek planu sytuacyjnego. Legenda: 1 - zarys planowanego budynku mieszkalno - usługowego; 2 - część budynku zaprojektowana w obrębie istniejącego budynku restauracji Turystyczna; 3 - część budynku zaplanowana poza obrysem restauracji, (dobudowa).

Przedmiotowa inwestycja obejmuje budowę budynku mieszkalno-usługowego, wielorodzinnego przy ul. Legnickiej 24 w Środzie Śląskiej. Zgodnie z projektem jego partię S zaplanowano w obrysie budynku restauracji Turystyczna, przeznaczonego do częściowej rozbiórki (dz. nr 98). Natomiast część N leżała poza obrysem restauracji (dz. 95/13 częściowo), zaplanowano w niej garaż podziemny (Ryc. 8a).

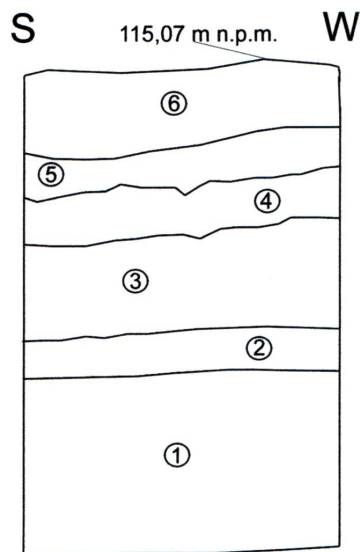
Ryc. 11. Środa Śląska, ul. Legnicka, sondaż III - widok na układ nawarstwień zarejestrowany w profilu S nr P3. Legenda: 1 - szaro-żółta glina ze żwirem; 2 - szara próchnica z łem, soczewkami żółto-szarej gliny i fragm. cegieł; 3 - czarna próchnica z gruzem i żwirem; 4 - szaro-żółty piasek z próchnicą; 5 - żółty piasek ze żwirem i drobnym gruzem; 6 - brązowa próchnica ze szlaką, żwirem, grudkami zaprawy i gliną.

Wykop sondażowy III założono ok. 10 m na W od sondażu I (Ryc. 8-11; Fot. 14-16). Wykop posiadał kształt zbliżony do prostokąt o wymiarach (dł. x szer. x gł.) - 4 x 1,5 x 1,58 m. W jego obrębie rejestrowano układ nawarstwień taki jak w profilu S nr P3 (Ryc. 11; Fot. 16).

- 1). Szaro-żółta glina ze żwirem, (calec).
- 2). Szara próchnica z iłem, soczewkami żółto-szarej gliny i fragm. cegieł, (warstwa kulturowa).
- 3). Czarna próchnica z gruzem i żwirem, (warstwa użytkowa).
- 4). Szaro-żółty piasek z próchnicą, (warstwa niwelacyjna).
- 5). Żółty piasek ze żwirem i drobnym gruzem, (warstwa wyrównawcza).
- 6). Brązowa próchnica ze szlaką, żwirem, grudkami zaprawy i gliną, (warstwa budująca podwórko).

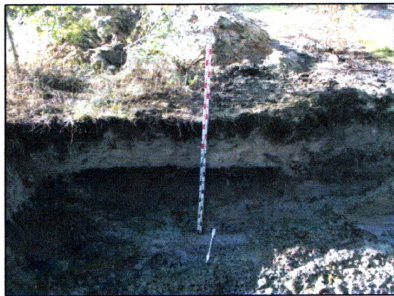
9

- Fot. 9** Środa Śląska, ul. Legnicka 24, dz. 95/13, sondaż I. Widok na układ nawarstwień zarejestrowany w profilu S nr P1, ujęcie z N.
- Fot. 10** Środa Śląska, ul. Legnicka 24, dz. 95/13, wykop I/2011, sondaż I. Widok na powierzchnię wykopu zarejestrowaną na wysokości ok. 113,74 m n.p.m., ujęcie z E.

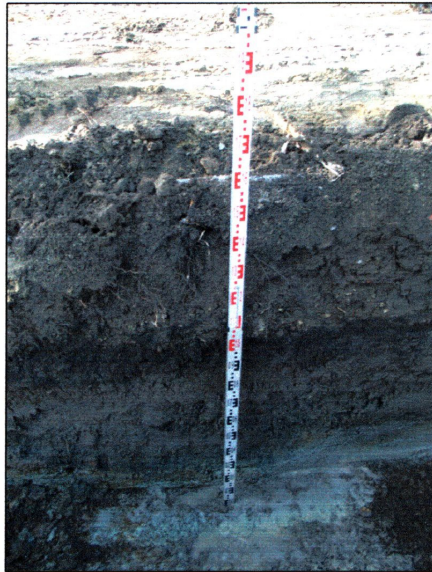
13

- Fot. 13** Środa Śląska, ul. Legnicka 24, dz. 95/13, wykop I/2011, sondaż II. Widok na układ nawarstwień zarejestrowany w profilu SE nr P2, ujęcie z E.

Wykop sondażowy II założono w SE partii wykopu I/2011, ok. 6 m na W od jego krawędzi E (Ryc. 8-10; Fot. 11-13). Wykop posiadał kształt zbliżony do prostokąt o wymiarach (dł. x szer. x gł.) 3,5 x 1 x 1,56 m. W jego obrębie rejestrowano układ nawarstwień taki jak w profilu SE nr P2 (Ryc. 10; Fot. 13).
