Muzeum Regionalne
w Środzie Śląskiej

TOM 23/2014

**SPRAWOZDANIE Z PRZEPROWADZENIA NADZORU
I RATOWNICZYCH BADAŃ ARCHEOLOGICZNYCH
ZWIĄZANYCH Z INWESTYCJĄ PN. BUDOWA BUDYNKU
MIESZKALNEGO, JEDNORODZINNEGO Z GARAŻEM WRAZ
Z ZEWNĘTRZNĄ LINIĄ ZASILANIA ENERGETYCZNEGO,
PRZYŁĄCZEM WODY, PRZYŁĄCZEM KANALIZACJI
SANITARNEJ I WJAZDEM NA DZIAŁKĘ PRZY ULICY
J.I. KRASZEWSKIEGONA NA TERENIE DZ. NR 11/13 AM-13
OBRĘB STRZELIN, GM. LOCO.**

(Decyzja nr 712/2013 z dnia 10.05.2013r.)

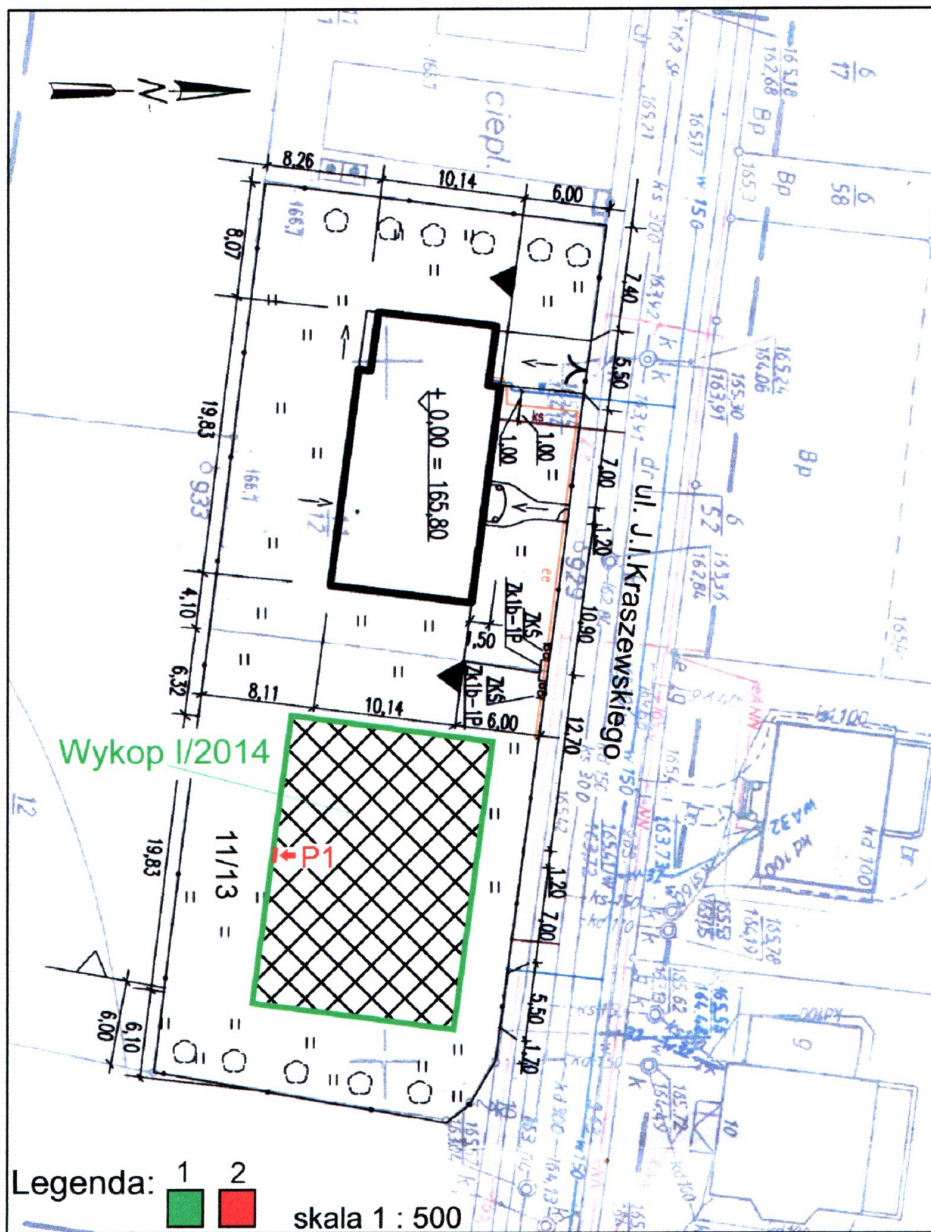
Ryc.4. Strzelin, ul. J.I.Kraszewskiego, dz. nr 11/13 AM-13, wycinek mapy do celów projektowych. Legenda: 1 - usytuowanie wykopu I/2013; 2 - lokalizacja profilu nr P1.

Przystępując do prac ziemnych w pierwszej kolejności wywieziono hałdy gruzu i śmieci zalegające na terenie działki (fot. 1-3). Następnie przystąpiono do usuwania warstwy próchniczo-gruzowej z obszaru wykopu pod budynek z garażem (I/2013), (fot. 4-9). Wykop miał postać prostokąta o wymiarach 21 x 15 m, (ryc. 4; fot. 10, 12). W jego obrębie rejestrowano układ nawarstwień taki jak w profilu SW nr P1: 1 - szaro-czarna próchnica z gruzem, gliną i żwirem (warstwa budująca hałdę); 2 - żółta glina (calec), (ryc. 5; fot. 11). W trakcie prac ziemnych usunięto warstwę o miąższości 0,4-0,6 m. W ich toku nadzorowano prace sprzętu mechanicznego, doczyszczano i kontrolowano odsłaniane ściany oraz powierzchnię wykopu I/2013.

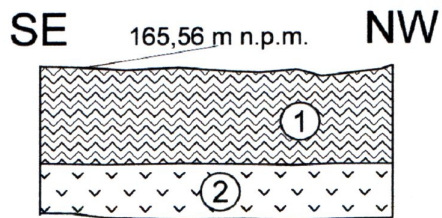
Ryc.5. Strzelin, ul. J.I.Kraszewskiego, dz. nr 11/13 AM-13. Widok na układ nawarstwień zarejestrowanych w profilu nr P1: 1 - szaro-czarna próchnica z gruzem, gliną i żwirem; 2 - żółta glina.

W oparciu o analizę nawarstwień uchwyconych w profilach nr P1-P2, (ryc. 5-6; fot. 11, 16) ustalono, co następuje:

- 1) Strop warstwy calcowej rejestrowano na wysokości 165,23- 165,3 m n.p.m.
- 2) W obrębie wykopów pod przyłącza – wodociągowe, kanalizacyjne i energetyczne nad calcem rejestrowano warstwę podglebia.

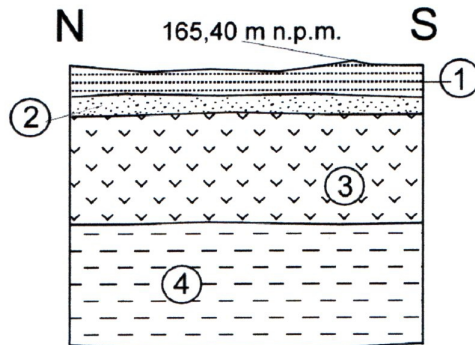
Ryc.6. Strzelin, ul. J.I.Kraszewskiego, dz. nr 11/13 AM-13. Widok na układ nawarstwień zarejestrowanych w profilu nr P2: 1 - szaro-czarna próchnica z gruzem, gliną i żwirem; 2 - szaro-kremowa próchnica; 3 - brązowy żelazo; 4 - żółta glina.

W obrębie w/w wykopów rejestrowano układ nawarstwień taki jak w profilu E nr P2: 1 - szaro-czarna próchnica z gruzem, gliną i żwirem (warstwa budująca hałdę); 2 - szaro-kremowa próchnica (podglebie); 3 - brązowy ił (calec); 4 - żółta glina (calec), (ryc. 6; fot. 16).

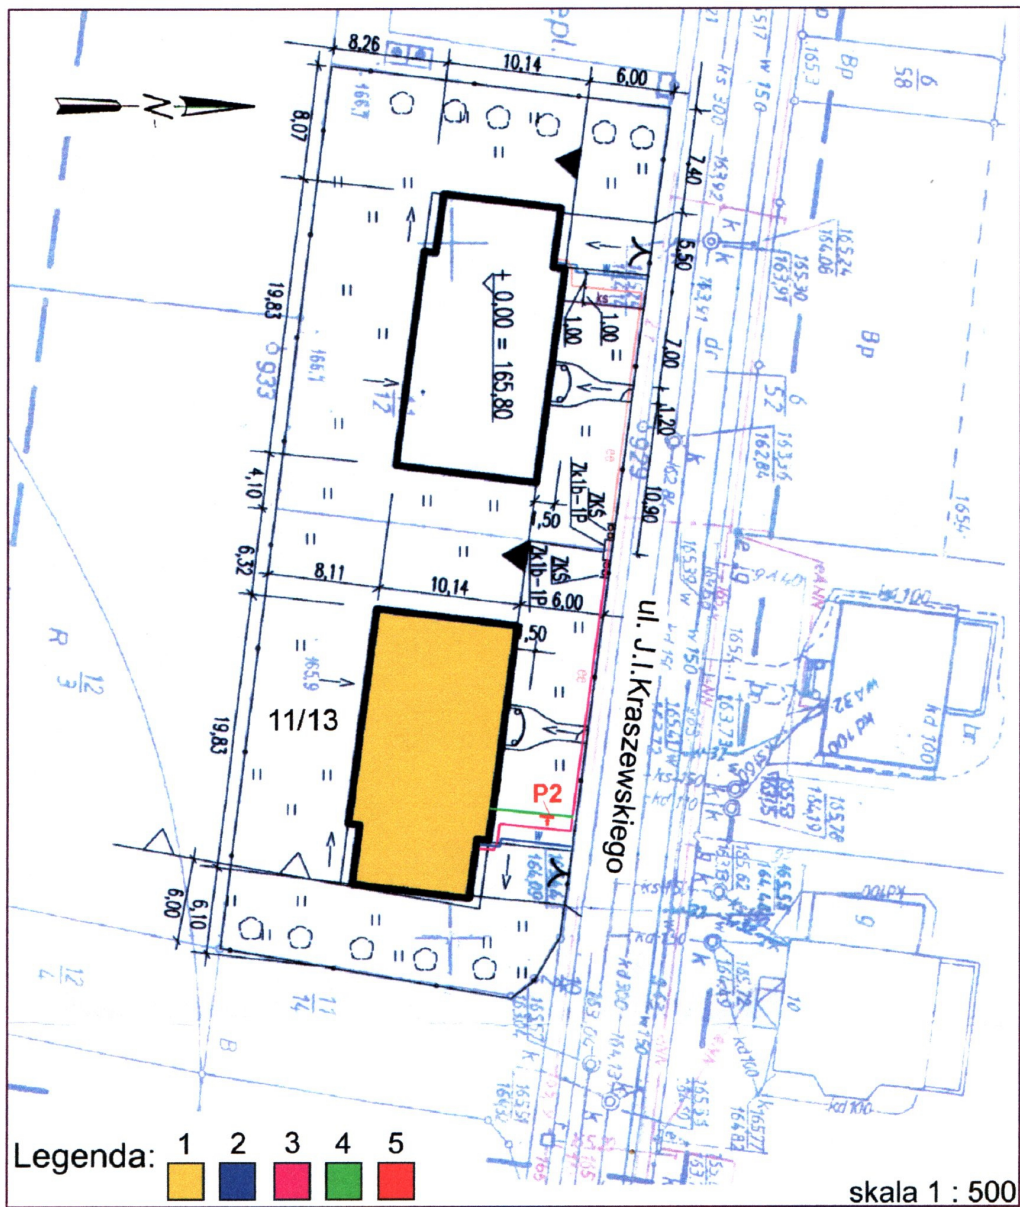
Ryc.7. Strzelin, ul. J.I.Kraszewskiego, dz. nr 11/13 AM-13, wycinek mapy do celów projektowych. Legenda: 1 - usytuowanie budynku mieszkalnego; 2-4 - lokalizacja przyłączy: wodociągowego, energetycznego i kanalizacyjnego; 5 - położenie profilu nr P2.

Wykop pod przyłączy wodociągowe posiadał następujące wymiary: 7 x 0,8 x 0,6 m.

Wykop pod przyłączy kanalizacyjne posiadał następujące wymiary: 6 x 1,7 x 0,6 m.

Wykop pod przyłączy energetyczne posiadał następujące wymiary: 28 x 1,2 x 0,6 m.

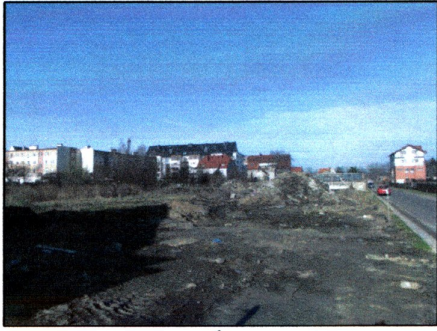
1

- Fot. 1** Strzelin, ul. Kraszewskiego, budowa budynku mieszkalnego na dz. nr 11/13 AM-13. Widok ogólny na teren planowanej inwestycji przed rozpoczęciem prac ziemnych, ujęcie z E.

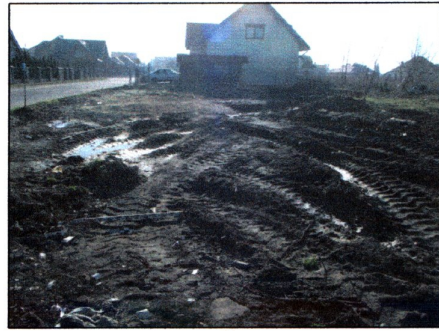
2

- Fot. 2-3** Strzelin, ul. Kraszewskiego, budowa budynku mieszkalnego na dz. nr 11/13 AM-13. Widoki ogólne na powierzchnię działki przed rozpoczęciem prac inwestycyjnych, ujęcia z W i NE.

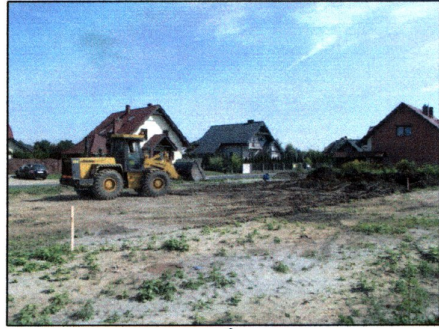
4

- Fot. 4** Strzelin, ul. Kraszewskiego, budowa budynku mieszkalnego na dz. nr 11/13 AM-13. Widok ogólny na prace związane z usuwaniem warstwy próchniczogruzowej, ujęcie z SW.

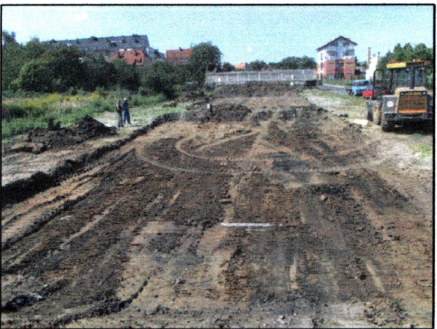
5

- Fot. 5-6** Strzelin, ul. Kraszewskiego, budowa budynku mieszkalnego na dz. nr 11/13 AM-13. Widoki na powierzchnię wykopu I/2013 po usunięciu warstwy próchniczogruzowej, ujęcia z E i SE.

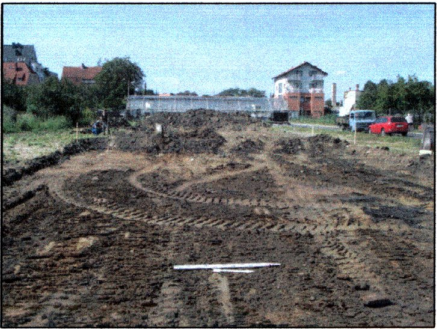
7

- Fot. 7** Strzelin, ul. Kraszewskiego, budowa budynku mieszkalnego na dz. nr 11/13 AM-13. Widok na powierzchnię wykopu I/2013, (partie: środkowa i W), po usunięciu warstwy próchniczogruzowej, ujęcie z E.

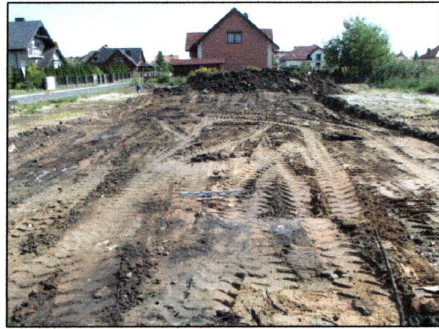
8

- Fot. 8-9** Strzelin, ul. Kraszewskiego, budowa budynku mieszkalnego na dz. nr 11/13 AM-13. Widoki ogólne na wykop I/2013 w trakcie usuwania warstwy próchniczogruzowej, ujęcia z W i SW.

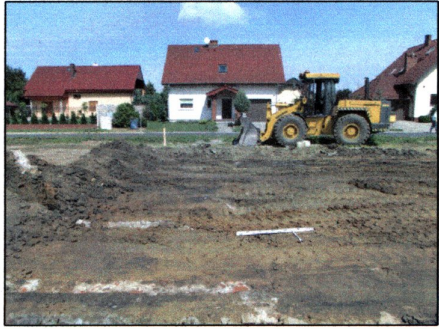
10

- Fot. 10** Strzelin, ul. Kraszewskiego, budowa budynku mieszkalnego na dz. nr 11/13 AM-13. Widok na powierzchnię wykopu I/2013, (partie: W i NW), po usunięciu warstwy próchniczogruzowej, ujęcie z S.

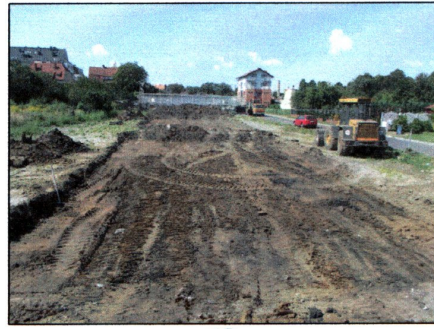
12

- Fot. 12** Strzelin, ul. Kraszewskiego, budowa budynku mieszkalnego na dz. nr 11/13 AM-13. Widok na powierzchnię wykopu I/2013 po usunięciu warstwy próchniczogruzowej, ujęcie z S.

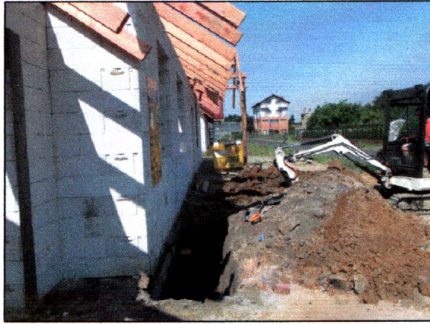
13

- Fot. 13** Strzelin, ul. Kraszewskiego, budowa budynku mieszkalnego na dz. nr 11/13 AM-13. Widok ogólny na wykop pod przyłącze energetyczne i kanalizacji sanitarnej, ujęcie z E.

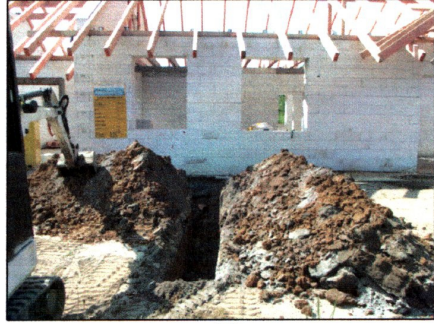
14

- Fot. 14** Strzelin, ul. Kraszewskiego, budowa budynku mieszkalnego na dz. nr 11/13 AM-13. Widok ogólny na wykop pod przyłącze kanalizacji sanitarnej, ujęcie z N.
