Średzkie Zeszyty Naukowe

TOM 24 / 2011

**SPRAWOZDANIE ZE STAŁEGO NADZORU
ARCHEOLOGICZNEGO ZWIĄZANEGO Z ROZBUDOWĄ
BUDYNKU PRZYCHODNI SPECJALISTYCZNEJ I
BUDYNKU SZPITALA PRZY UL. KOLEJOWEJ 16 W
ŚRODZIE ŚLĄSKIEJ.**

W okresie od 08.02.2011 r. do 28. 10. 2011 r. Muzeum Regionalne w Środzie Śląskiej przeprowadziło nadzór archeologiczny związany z inwestycją: rozbudowa budynku przychodni specjalistycznej i budynku szpitala przy ul. Kolejowej 16 w m. Środa Śląska.

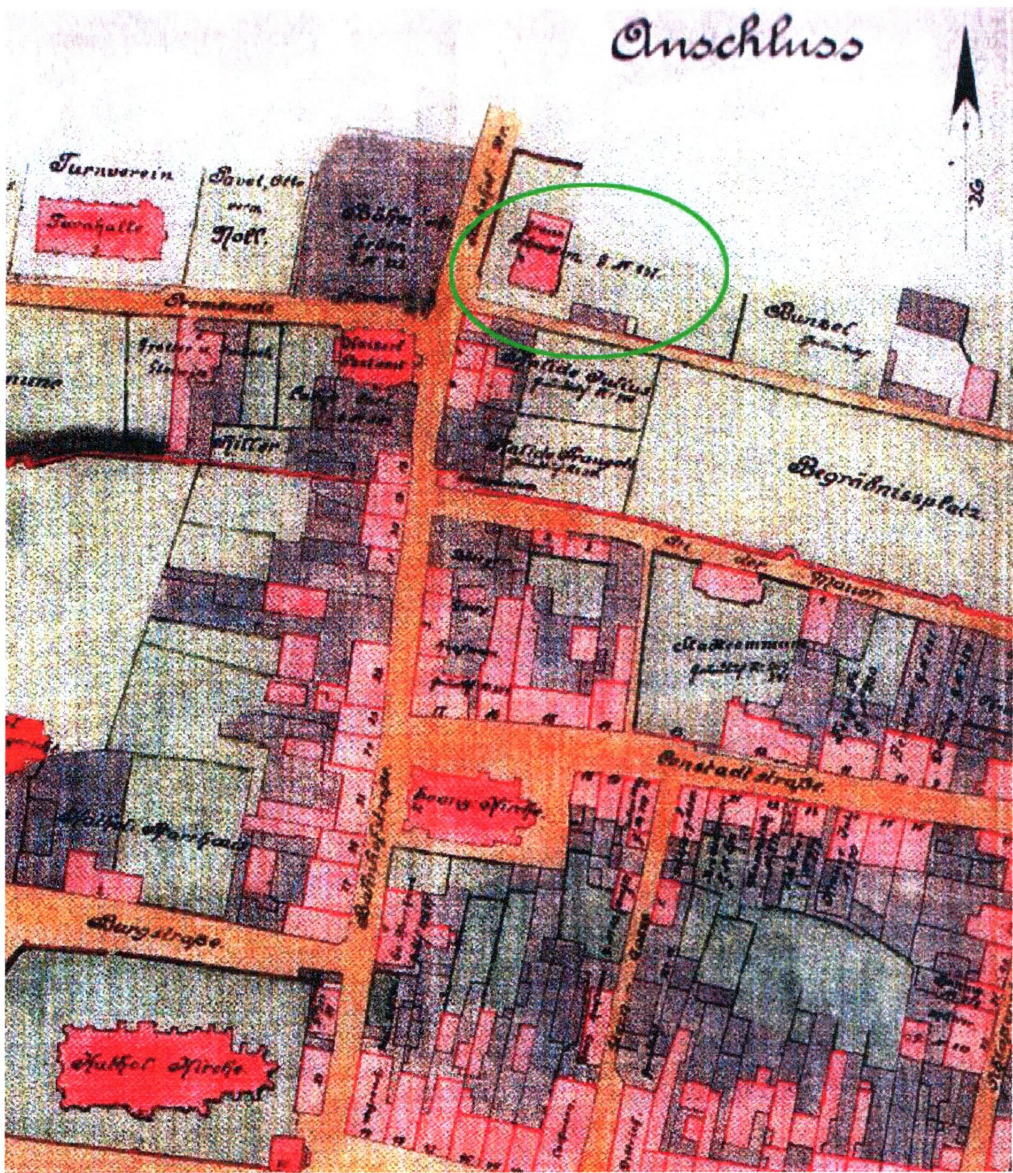
Ryc. 3

Na planie katastralnym z 1905 r. widoczny jest główny budynek szpitalny sióstr zakonnych oraz położony w bliskim sąsiedztwie, przy ul. Promenade (niem.), drugi mniejszy budynek, prawdopodobnie gospodarczy – por. ryc. 3.

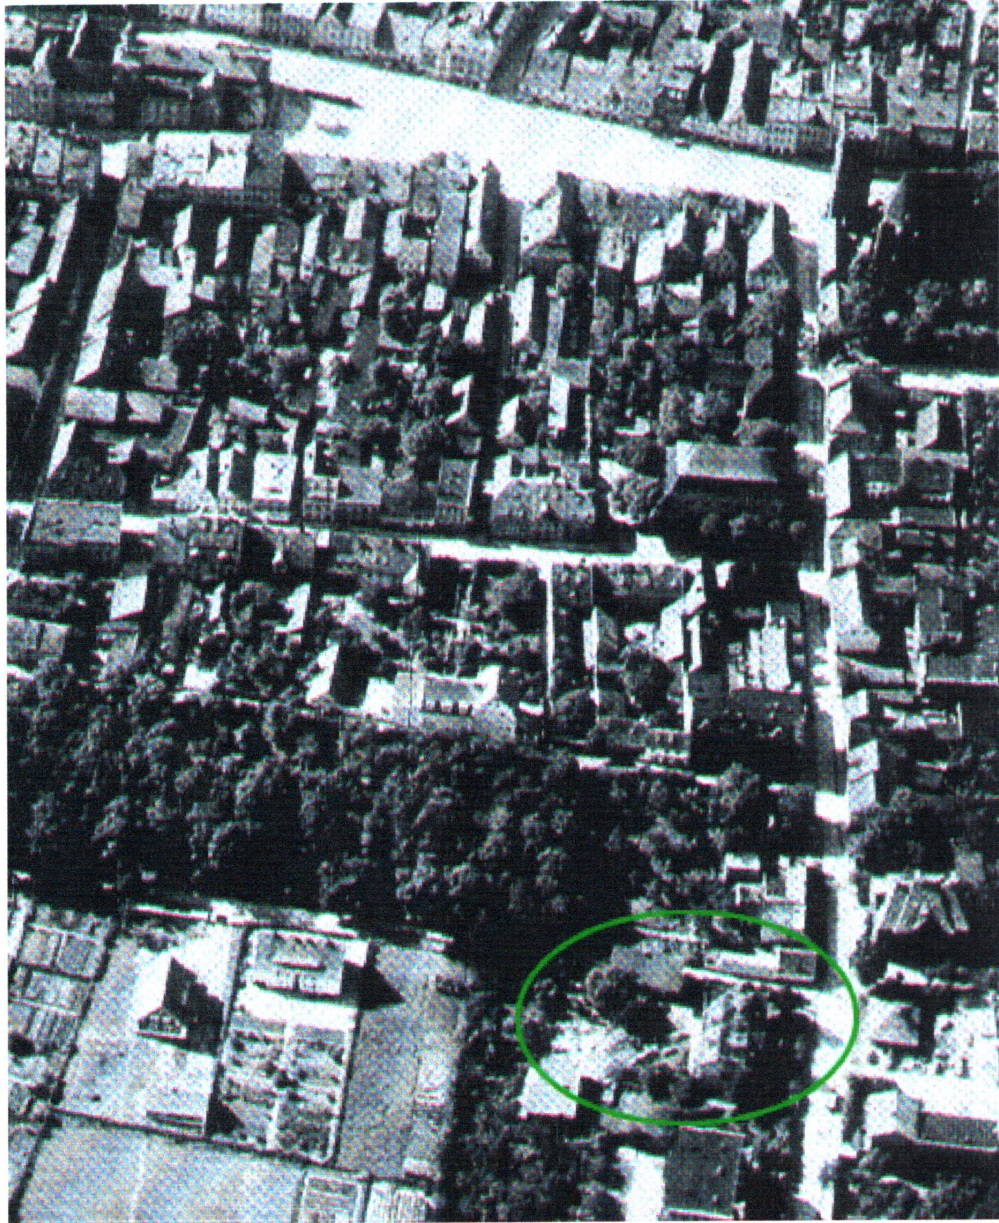
Ryc. 5

Zbliżone założenie architektoniczne, tzn. szpital i leżący w pobliżu mniejszy budynek, widzimy również na zachowanej z 1927 r. fotografii lotniczej miasta (por. ryc. 5).

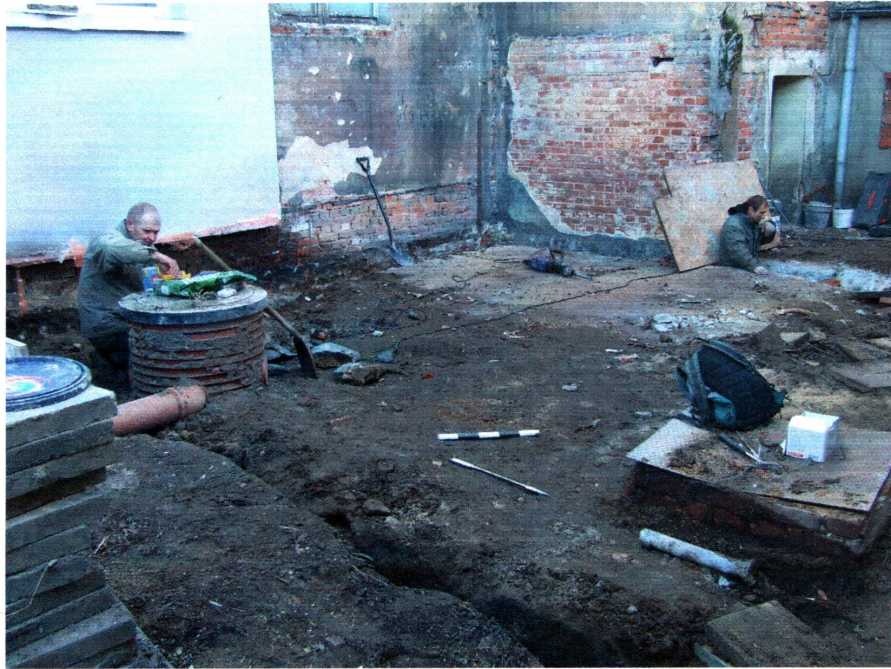
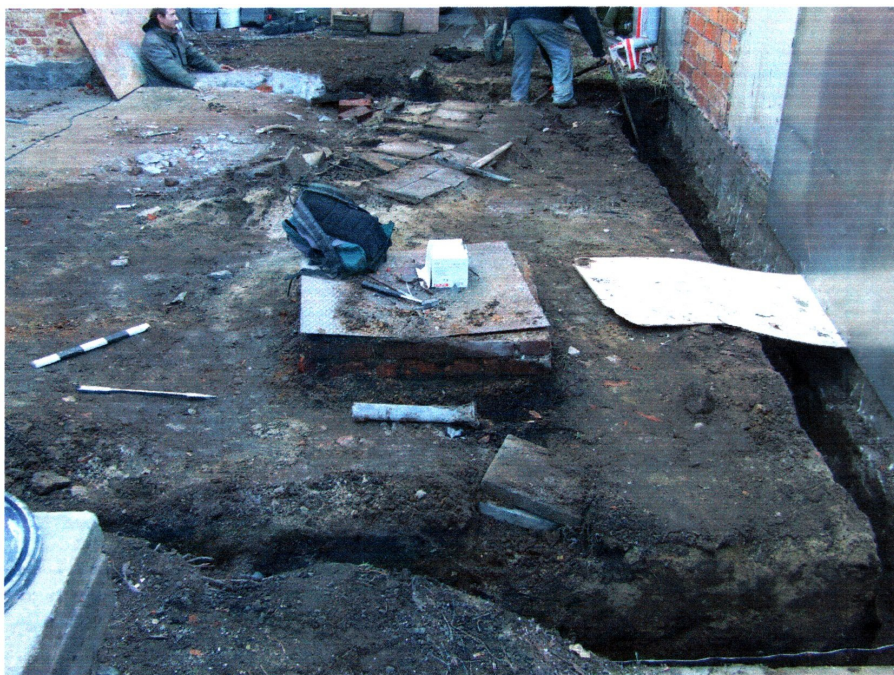
Wykop miał charakter rowu fundamentowego po obrysie przyszłego budynku (fot. 1, 2). Głębokość wykopu wynosiła 0,90-1,10 m, szerokość ok. 0,50-0,60 m.

- Fot. 1.** Widok ogólny na wykopy pod fundamenty tzw. budynku (A) - od strony NE.
- Fot. 2.** Widok na rowy fundamentowe pod tzw. budynek (A) - od strony E.

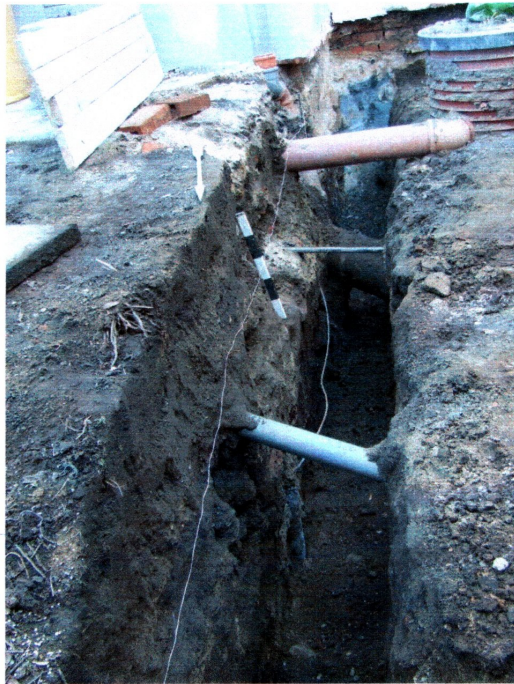
Fot. 3

Na dużej części terenu pod przyszły budynek wystąpiła wylewka betonowa oraz płyty chodnikowe (na powierzchni gruntu), a także liczne przyłącza zewnętrzne związane z różnymi pracami remontowymi i użytkowaniem w XX w. (fot. 3).

- Fot. 3.** Widok ogólny na wykop pod ławę fundamentową wschodnią (tzw. budynek (A)).
- Fot. 4.** Profil 1 (widok od NE).
- Fot. 5.** Profil 2 (widok od W).

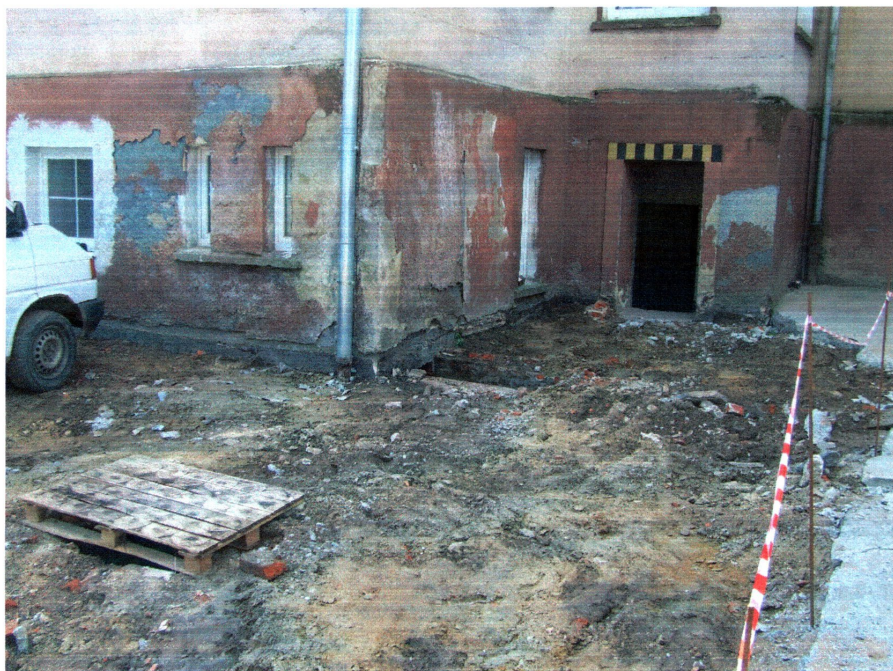
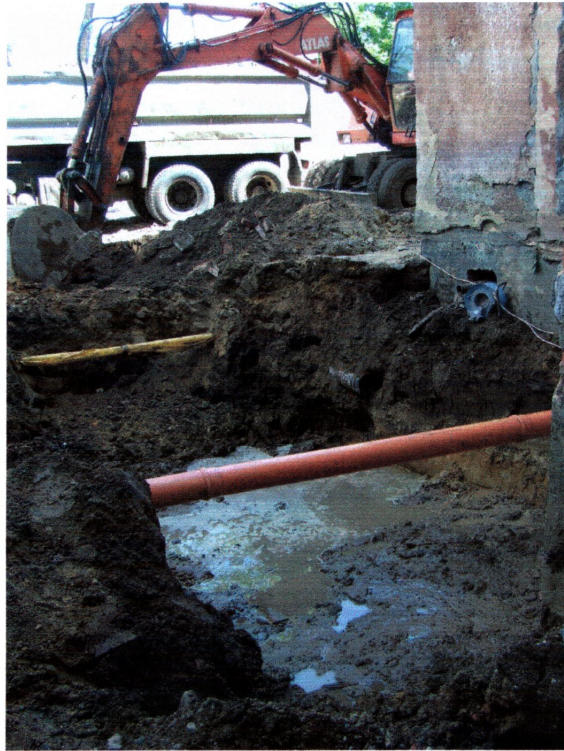
Prace ziemne rozpoczęto od jego fragmentu zachodniego, w pobliżu istniejącej klatki schodowej (fot. 6-8). Po zerwaniu starej wylewki betonowej i koryta-kanalu z rurami wodociągu, zagłębiono się w podłoże. Wykop miał głębokość ok. 1,1-1,30 m (pierwotnie zakładana głębokość miała dochodzić do 2,10 m – nastąpiła zmiana w projektowaniu).

- Fot. 6.** Teren pod tzw. budynek F po zerwaniu wylewki betonowej (widok od NW).
- Fot. 7.** Fragment zachodni wykopu pod tzw. budynek F (widok od SW).

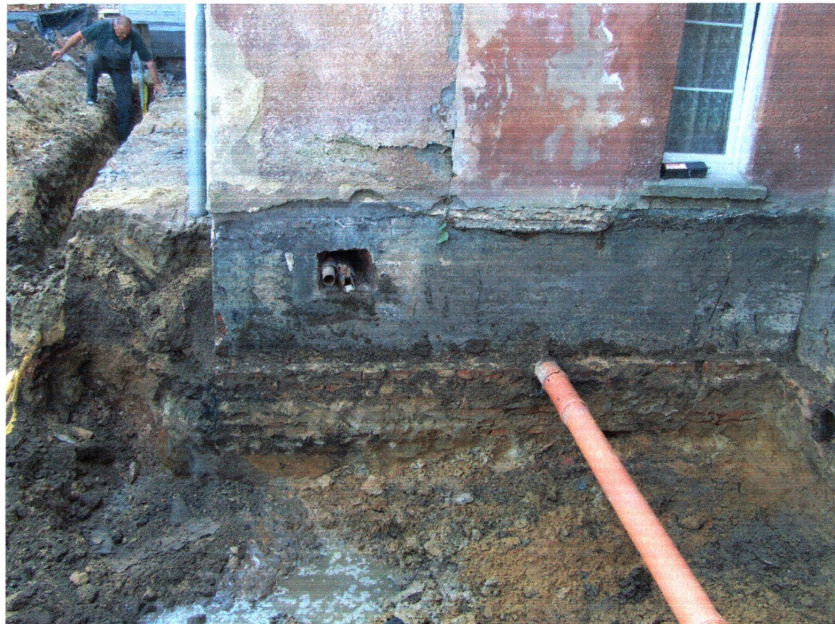
Fot. 8

Przy okazji prac w pobliżu przedwojennego budynku odsłonięto liczne odsadzki jego partii fundamentowej (fot. 8, 14).

- Fot. 8.** Fragment zachodni wykopu pod tzw. budynek F (widok od W).
- Fot. 9.** Profil 3 (widok od W).
- Fot. 10.** Prace ziemne na fragmencie północnym tzw. budynku F (widok od W).

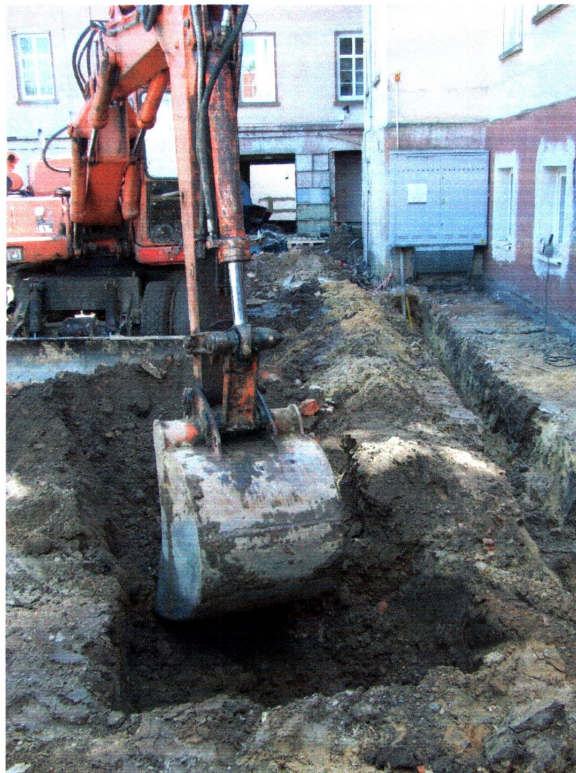
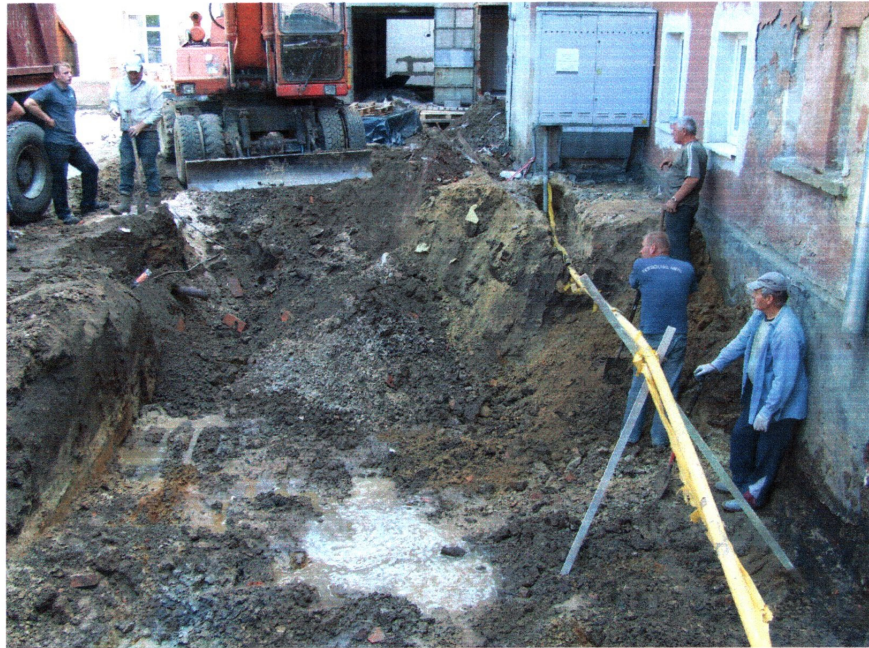
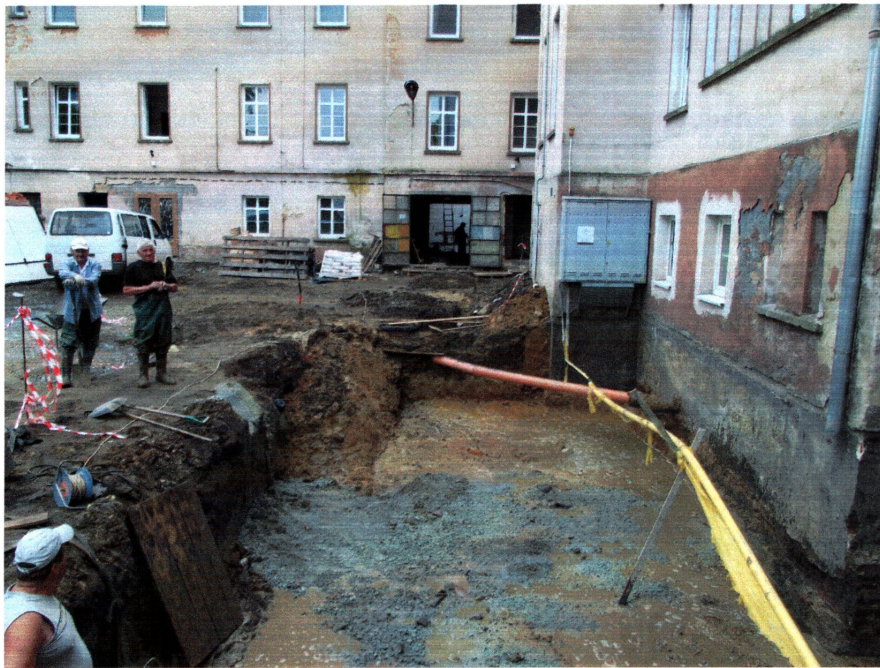
Następnie wykopano fragment północny przyszłego budynku F (fot. 10-12). Głębokość wykopu była zbliżona. Na jego dużym obszarze zlokalizowano zasyp z czasów współczesnych (2 poł. XX w.).

- Fot. 11.** Widok ogólny na fragment północny wykopu pod tzw. budynek F (widok od W).
- Fot. 12.** Widok na fragment północny wykopu pod tzw. budynek F po zakończeniu prac Ziemnych (widok od W).

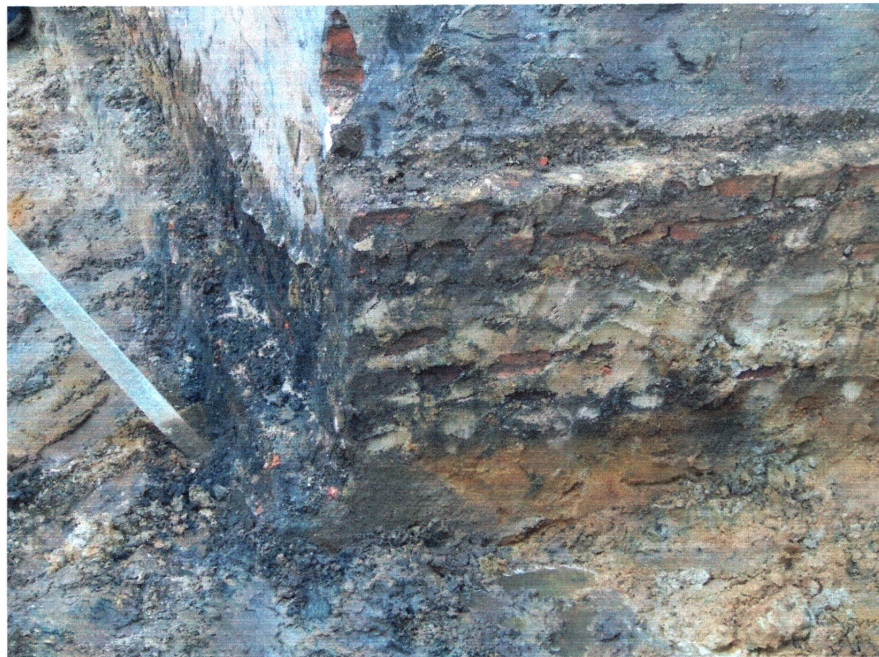
Fot. 14

- Fot. 13.** Profil 4 (widok od SW).
- Fot. 14.** Odsadzki partii fundamentowej budynku szpitala (z początku XX w.).
- Fot. 15.** Widok ogólny na teren przyszłego tzw. budynku (B) – widok od N.

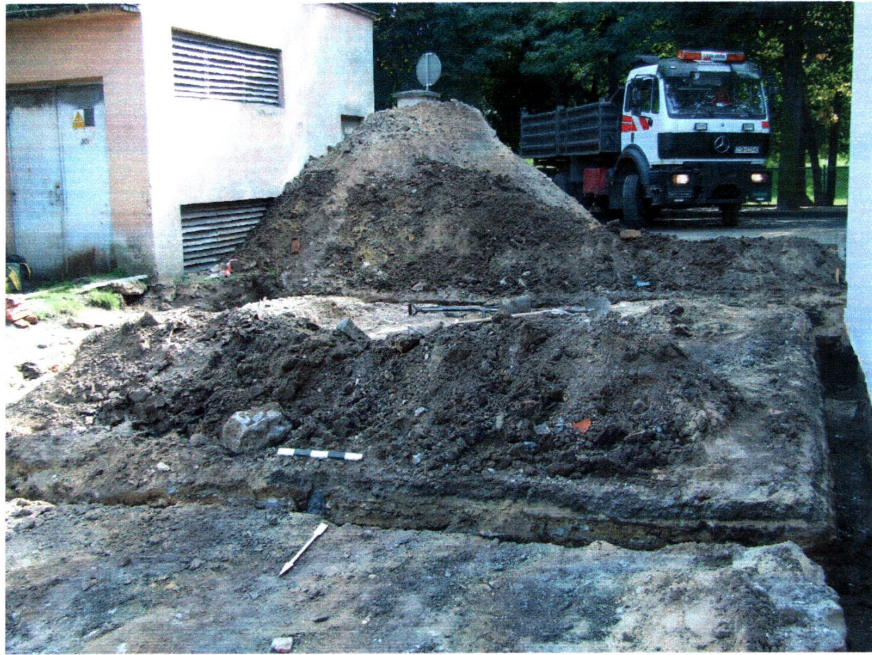
Fot. 15

Rów fundamentowy poprowadzono po obrysie przyszłego budynku-przybudówki oraz w poprzek, w jego części środkowej (fot. 15-17). Głębokość wykopów pod fundament wynosiła ok. 0,80-0,90 m; szerokość ok. 0,55-0,60 m.

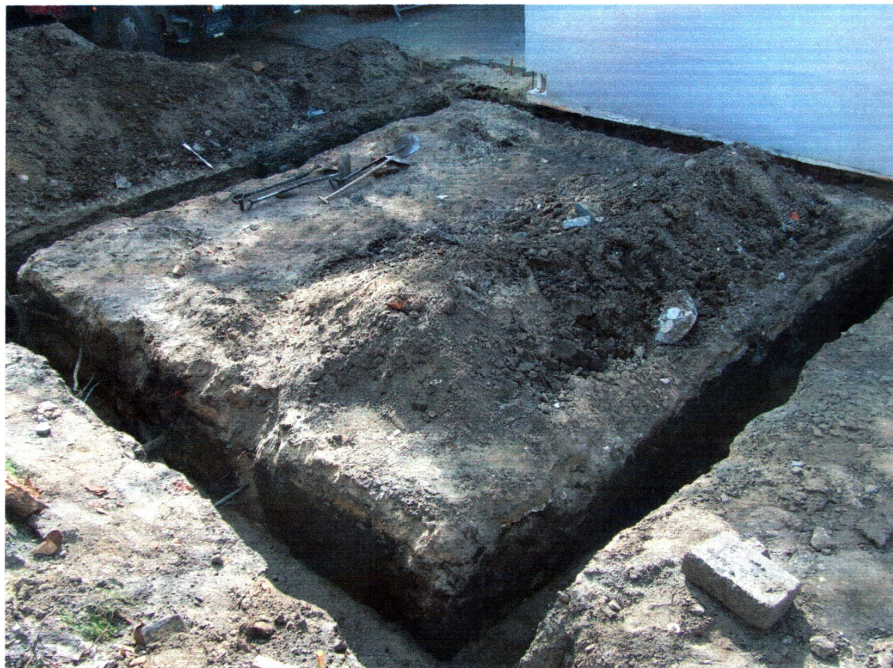
Fot. 16

Fot. 16. Widok ogólny od NE na wykopy pod ławy fundamentowe w części południowej przyszłego tzw. budynku (B).

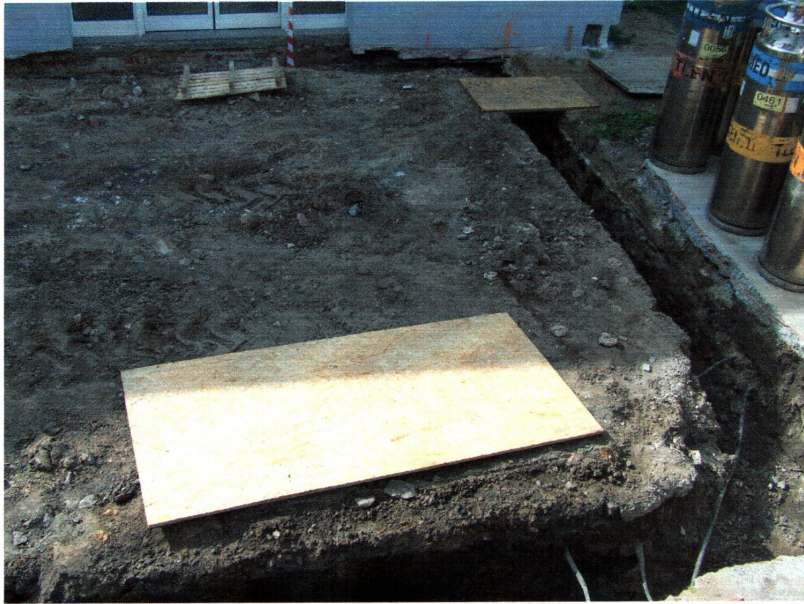
Fot. 17

Fot. 17. Widok ogólny od E na wykopy pod ławy fundamentowe w części północnej tzw. budynku (B).

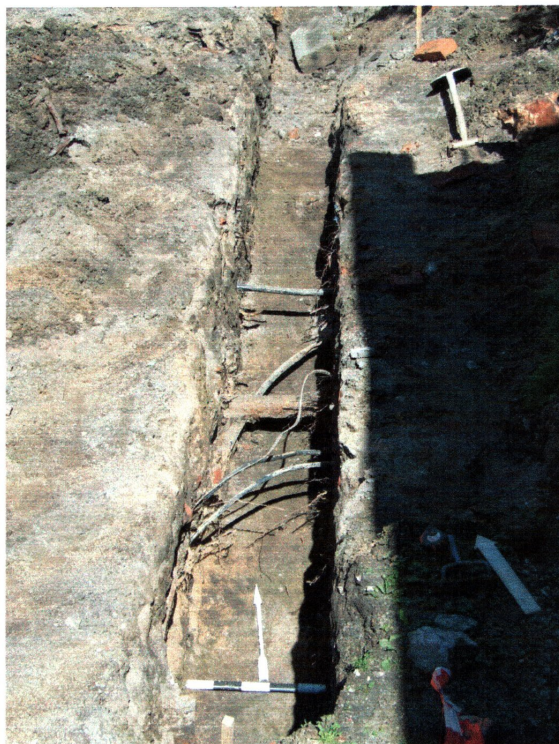
Fot. 18

W kilku miejscach wykop przecinały starsze, współczesne przyłącza wodne i teletechniczne (fot. 18).

Fot. 18. Widok od S na wykop pod wschodnią ławę fundamentową tzw. budynku (B).

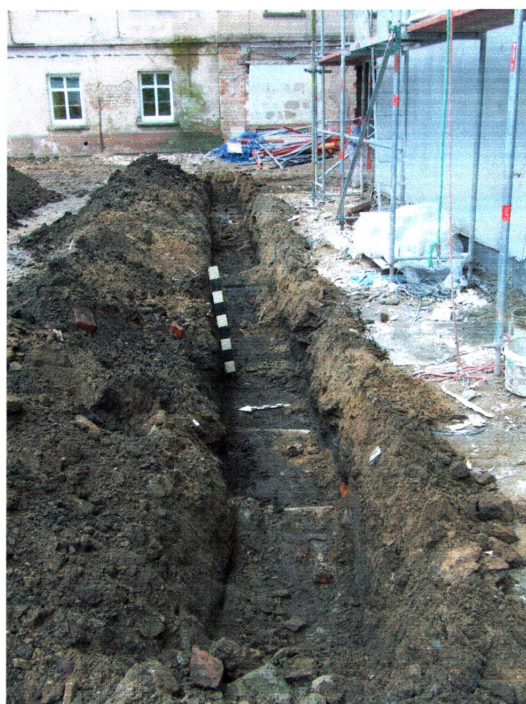
Fot. 22

Prace ziemne polegały na wykopaniu dwóch równoległych rowów (po osi W-E) pod stopy filarów przyszłego zadaszania (por. fot. 22, 23).

Fot. 22. Rów południowy pod stopy filarów tzw. zadaszenia E (widok od W).

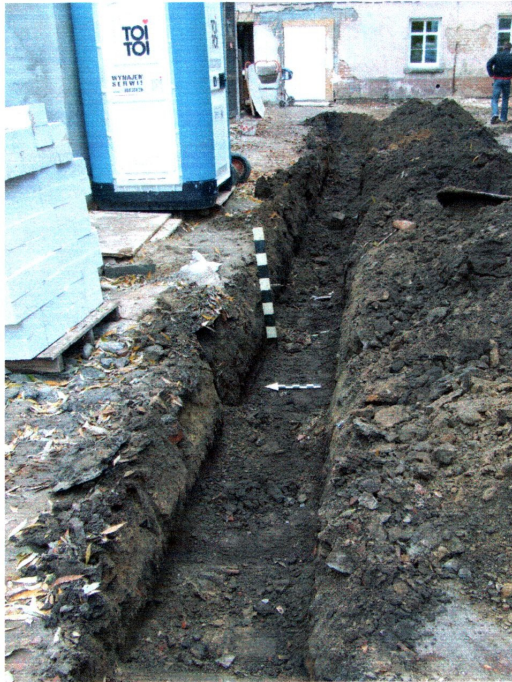
Fot. 23

Fot. 23. Rów północny pod stopy filarów tzw. zadaszenia E (widok od W).

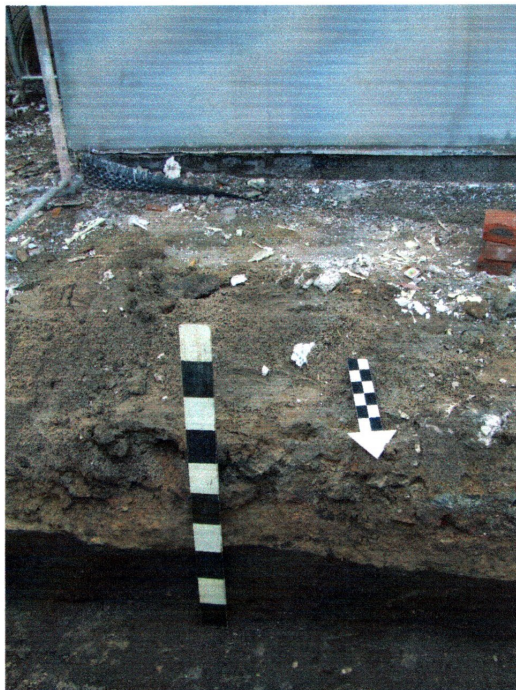
Głębokość rowów pod filary wynosiła ok. 0,60 m; szerokość - 0,60 m. Na profilach rowów tzw. północnego i południowego zarejestrowano jedynie nawarstwienia niwelacyjne z 2 poł. XX w. Stratygrafia była zbliżona jak na profilu 4 – w jego stropowej części (por. ryc. 7 b, fot. 13 oraz fot. 24, 25). Teren dziedzińca przyszpitalnego został więc mocno przeobrażony w czasach współczesnych; zniszczeniu uległy starsze nawarstwienia kulturowe.

Fot. 24. Profil w rowie południowym tzw. zadaszenia E (widok od N).

Fot. 25. Profil w rowie północnym tzw. zadaszenia E (widok od S).
