Muzeum Regionalne
w Środzie Śląskiej

TOM 25/ 2010

Z. Aleksy, M. Grześkowiak, P. Jarysz

**SPRAWOZDANIE Z PRZEPROWADZENIA NADZORU I
RATOWNICZYCH BADAŃ ARCHEOLOGICZNYCH NA PRZEBIEGU
WYKOPÓW INSTALACYJNYCH ZWIĄZANYCH Z INWESTYCJĄ PN.:
BUDOWA KANALIZACJI SANITARNEJ I SIECI WODOCIĄGOWEJ W
MIEJSCOWOŚCI RAKOSZYCE, GM. ŚRODA ŚLĄSKA.**

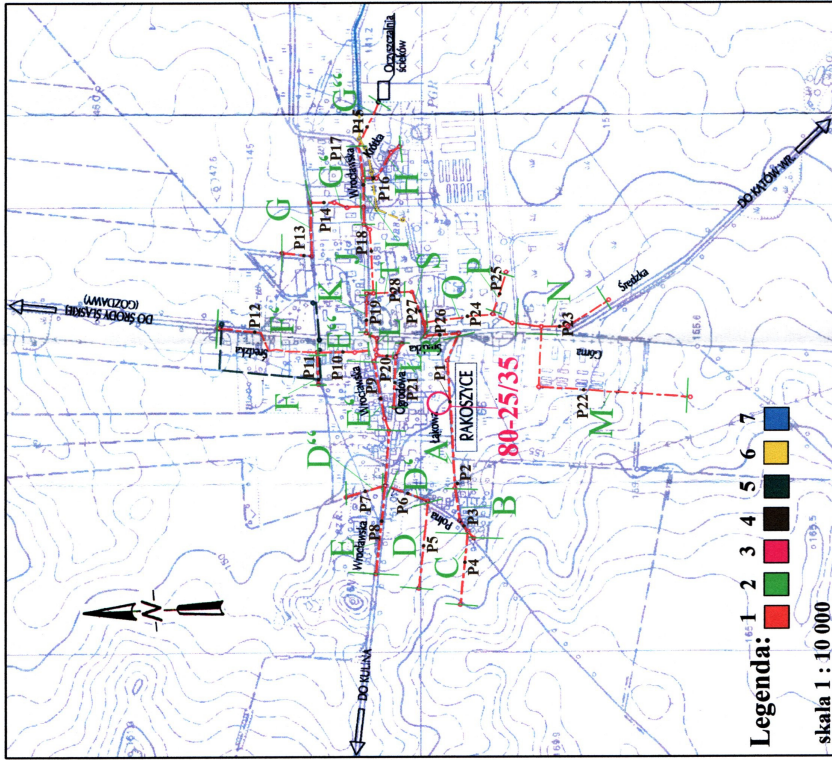
Ryc. 3. Rakoszyce, gm. Środa Śląska, kanalizacja sanitarna. Legenda: 1 - trasa wykopu; 2 - podział trasy wykopu na odcinki: A-T; 3 - lokalizacja stanowiska archeologicznego nr 7/35/80-25 AZP; 4 - lokalizacja fragm. profilu nr: 1-28, zarejestrowanych na obszarze objętym inwestycją; 5 - siec wodociagowa zrealizowana w 2007 r.; 6 - istniejąca kanalizacja deszczowa; 7 - ciek wodny.

Nadzorem i ratowniczymi badaniami archeologicznymi objęto wykopy ziemne związane z budową kanalizacji sanitarnej w miejscowości Rakoszyce, gm. Środa Śląska, (Ryc. 1, 2).

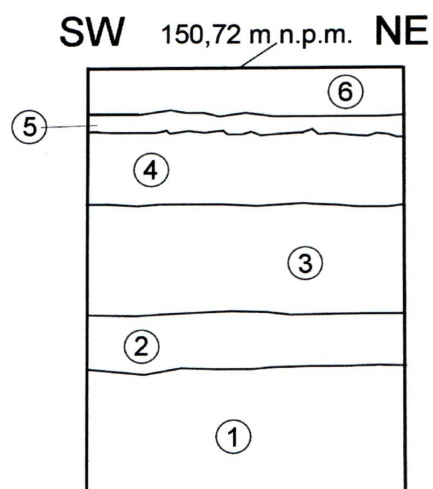
Ryc. 4. Rakoszyce, gm. Środa Śląska, sieć kanalizacyjna odcinek A. Układ nawarstwień zarejestrowany w profilu NW nr P1. Legenda: 1 - żółto-rdzawy piasek; 2 - szaro-kremowa próchnica; 3 - jasno-brązowa próchnica; 4 - szaro-brązowy humus z piaskiem, żwirem i gruzem; 5 - szaro-zielony żwir, 6 - szaro-brunatna próchnica z gruzem, szlaką i żwirem.

Profil NW nr P1, (Ryc. 4. Fot. 1-2).

- 1). Żółto-rdzawy piasek, (calec).
- 2). Szaro-kremowa próchnica, (podglebie).
- 3). Jasno-brązowa próchnica, (warstwa orna).
- 4). Szaro-brązowy humus przemieszany z piaskiem, żwirem i drobnym gruzem, (warstwa budująca drogę gruntową).
- 5). Szaro-zielony żwir, (warstwa wyrównawcza).
- 6). Szaro-brunatna próchnica z gruzem ceglany, szlaką i żwirem, (warstwa budująca nawierzchnię współczesnej ul. Łąkowej).

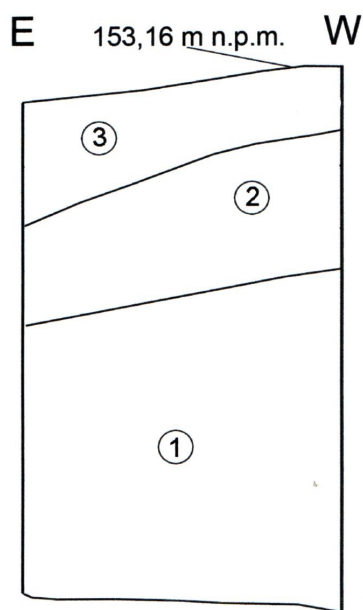
Ryc. 5. Rakoszyce, gm. Środa Śląska, sieć kanalizacyjna odcinek A. Układ nawarstwień zarejestrowany w profilu S nr P2. Legenda: 1 - żółto-rdzawy piasek; 2 - szaro-kremowa próchnica; 3 - jasno-brązowa próchnica; 4 - szaro-brunatna próchnica ze szlaką i gruzem.

Profil S nr P2, (Ryc. 5; Fot. 4-5).

Profil zarejestrowano w wykopie pod studnię nr S47b, przyłącze kanalizacji sanitarnej do posesji nr 5 przy ul. Łąkowej.

- 1). Żółto-rdzawy piasek, (calec).
- 2) Szaro-kremowa próchnica, (podglebie).
- 3). Szaro-brunatna próchnica ze szlaką i gruzem, (warstwa budująca podwórko).

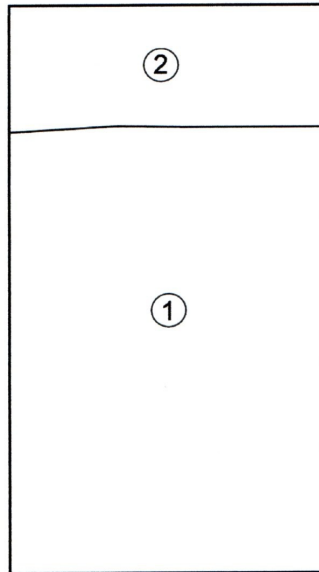
Ryc. 6. Rakoszyce, gm. Środa Śląska, sieć kanalizacyjna odcinek B. Układ nawarstwień zarejestrowany w profilu SE nr P3. Legenda: 1 - żółto-rdzawy piasek; 2 - szara próchnica z gruzem, szlaką, żwirem i bryłkami węgla kamiennego. Szczegółowy opis nawarstwień znajduje się w tekście Badania Archeologiczne.

Profil SE nr P3, (Ryc. 6; Fot. 6-7).

- 1). Żółto-rdzawy piasek, (calec).
- 2). Szara, silnie spiaszczona próchnica ze szlaką, drobnym gruzem, żwirem i bryłkami węgla kamiennego, (warstw budująca nawierzchnię ulic).

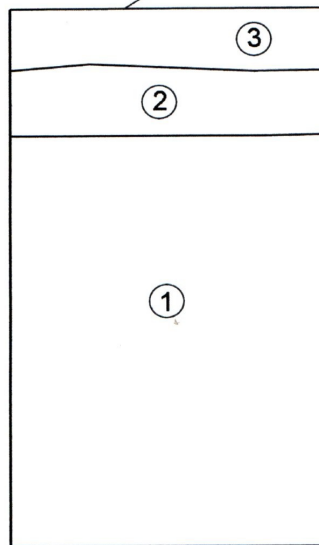
Ryc. 7. Rakoszyce, gm. Środa Śląska, sieć kanalizacyjna odcinek C. Układ nawarstwień zarejestrowany w profilu SE nr P4. Legenda: 1 - żółto-rdzawy piasek; 2 - szaro-kremowa próchnica 3 - szara próchnica z gruzem, żwirem i kruszywem kamiennym. Szczegółowy opis nawarstwień znajduje się w tekście Badania Archeologiczne.

Profil SE nr P4, (Ryc. 7; Fot. 8-9).

- 1). Żółto-rdzawy piasek, (calec).
- 2). Szaro-kremowa próchnica, (warstwa orna).
- 3). Szara próchnica przemieszana z gruzem, żwirem i kruszywem kamiennym, (nawierzchnia drogi gruntowej).

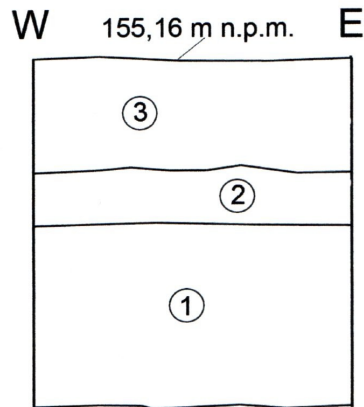
Ryc. 8. Rakoszyce, gm. Środa Śląska, sieć kanalizacyjna odcinek D. Układ nawarstwień zarejestrowany w profilu N nr P5. Legenda: 1 - rdzawo-żółty piasek; 2 - jasno-kremowa próchnica, 3 - szaro-brązowa próchnica z gruzem, szlaką i żwirem. Szczegółowy opis nawarstwień znajduje się w tekście Badania Archeologiczne.

Profil N nr P5, (Ryc. 8; Fot. 12-13).

- 1). Rdzawo-żółty piasek, (calec).

- 2). Jasno-kremowa próchnica, (podglebie).
- 3). Brązowa próchnica, (warstwa orna).
- 4). Szaro-brązowa próchnica z drobnym gruzem, szlaką i żwirem, (nawierzchnia ulicy).

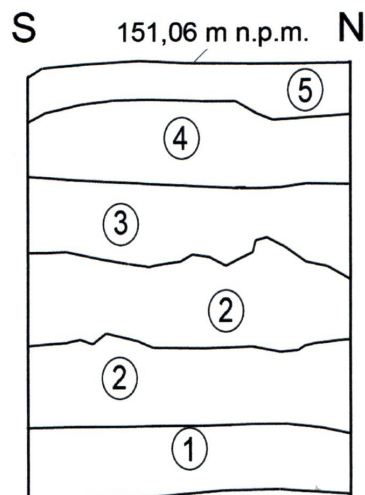
Ryc. 9. Rakoszyce, gm. Środa Śląska, sieć kanalizacyjna odcinek D². Układ nawarstwień zarejestrowany w profilu W nr P6. Legenda: 1 - szaro-żółty piasek; 2 - szara próchnica z piaskiem i gruzem, 3 - gruz ceglany z piaskiem i otoczkami, 4 - szaro-brązowa próchnica ze żwirem, gruzem i piaskiem, 5 - żółty piasek z gruzem, 6 - szaro-brązowa próchnica z piaskiem i gruzem. Szczegółowy opis nawarstwień znajduje się w tekście Badania Archeologiczne.

Profil W nr P6, (Ryc. 9; Fot. 10-11).

- 1). Szaro-żółty piasek, (calec).
- 2). Szara próchnica z piaskiem i drobnym gruzem ceglany, (warstwa użytkowa).
- 3). Gruz ceglany z piaskiem i otoczkami, (warstwa wyrównawcza).
- 4). Szaro-brązowa próchnica ze żwirem, drobnym gruzem i piaskiem, (warstwa użytkowa).
- 5). Żółty piasek z gruzem, (warstwa wyrównawcza).
- 6). Szaro-brunatna próchnica z piaskiem i gruzem, (współczesna nawierzchnia ul. Polnej).

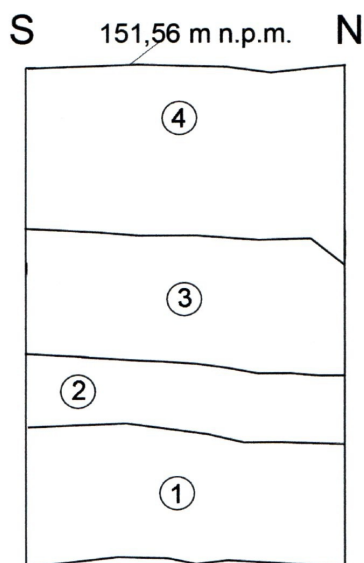
Ryc. 10. Rakoszyce, gm. Środa Śląska, sieć kanalizacyjna odcinek D". Układ nawarstwień zarejestrowany w profilu W nr P7. Legenda: 1 - zielono-niebieski piasek z gliną; 2 - czarna próchnica z piaskiem, żwirem i otoczkami; 3 - szaro-brunatna próchnica z gruzem i gliną; 4 - szaro-czarna próchnica z gruzem. Szczegółowy opis nawarstwień znajduje się w tekście Badania Archeologiczne.

Profil W nr P7, (Ryc. 10; Fot. 14-15).

- 1). Zielony, ilasty piasek z gliną, (calec).
- 2). Czarna próchnica z piaskiem, żwirem, otoczkami i fragm. cegieł, (nasyp).
- 3). Szaro-brunatna próchnica z gruzem i gliną, (nasyp).
- 4). Szaro-czarna próchnica z gruzem, (warstwa budująca pobocze).

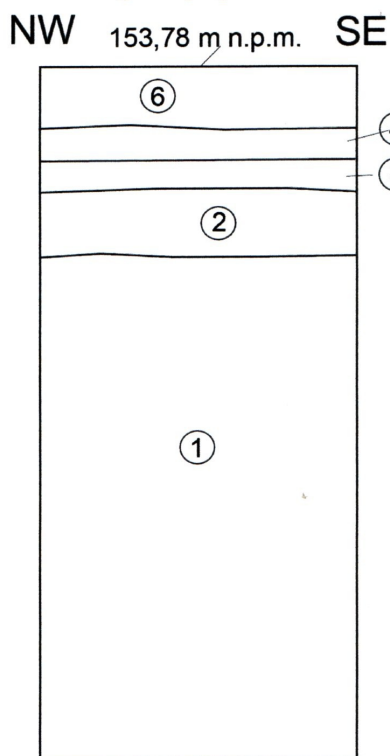
Ryc. 11. Rakoszyce, gm. Środa Śląska, sieć kanalizacyjna odcinek E. Układ nawarstwień zarejestrowany w profilu NE nr P8. Legenda: 1 - żółty piasek; 2 - rdzawy piasek; 3 - czarna próchnica z gruzem; 4 - szary humus; 5 - kruszywo kamienne ze szlaką, żwirem i próchnicą.

Profil NE nr P8, (Ryc. 11; Fot. 16-18).

- 1). Żółty, sypki piasek, (calec).
- 2). Rdzawy piasek, (calec).
- 3). Czarna próchnica z gruzem, (warstwa użytkowa).
- 4). Szary humus, (nasyp).

5). Kruszywo kamienne ze szlaką, żwirem i próchnicą, (warstwa budująca pobocze).

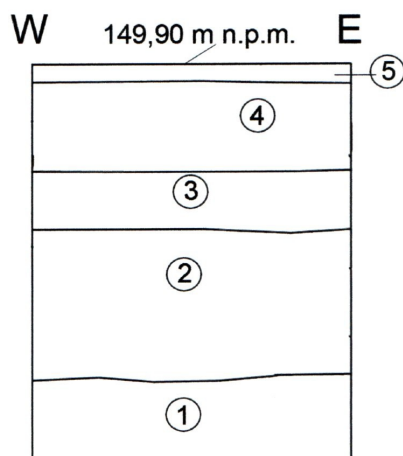
Ryc. 12. Rakoszyce, gm. Środa Śląska, sieć kanalizacyjna odcinek E'. Układ nawarstwień zarejestrowany w profilu N nr P9. Legenda: 1 - rdzawo-żółty piasek; 2 - szaro-brązowy żwir z gruzem i próchnicą; 3 - rdzawo-żółty żwir; 4 - kostka brukowa; 5 - asfalt. Szczegółowy opis nawarstwień znajduje się w tekście Badania Archeologiczne.

Profil N nr P9, (Ryc. 12).

- 1). Rdzawo-żółty piasek, (calec).
- 2). Szaro-brązowy żwirek z drobnym gruzem i próchnicą, (warstwa użytkowa).
- 3). Rdzawo-żółty żwir, (podsyp).
- 4). Kostka brukowa, (nawierzchnia ulicy).
- 5). Asfalt, (współczesna nawierzchnia ulicy).

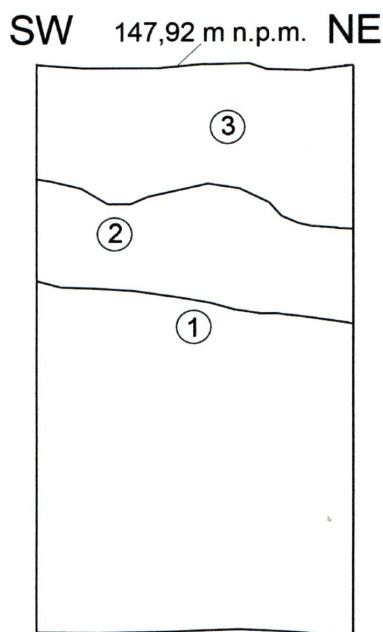
Ryc. 13. Rakoszyce, gm. Środa Śląska, sieć kanalizacyjna odcinek E". Układ nawarstwień zarejestrowany w profilu NW nr P9. Legenda: 1 - zielono-żółta glina z piaskiem, próchnicą i gruzem; 2 - żółty piasek z gliną; 10 - szaro-czarna próchnica z gruzem, piaskiem i szlaką. Szczegółowy opis nawarstwień znajduje się w tekście Badania Archeologiczne.

Profil NW nr P10, (Ryc. 13; Fot. 21-22).

- 1). Zielono-żółta glina z piaskiem, szaro-czarną próchnicą i gruzem, (zasyp wcześniejszego wykopu instalacyjnego).
- 2). Żółty piasek z gliną, (zasyp wcześniejszego wykopu instalacyjnego).
- 3). Szaro-czarna próchnica z gruzem, szaro-brązowym piaskiem, czarną szlaką, (warstwa budująca nawierzchnię drogi gruntowej).

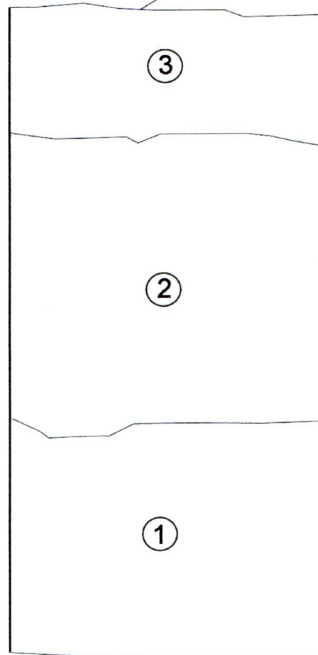
Ryc. 14. Rakoszyce, gm. Środa Śląska, sieć kanalizacyjna odcinek F. Układ nawarstwień zarejestrowany w profilu NW nr P11. Legenda: 1 - niebiesko-zielona glina z piaskiem; 2 - żółto-rdzawy piasek ze żwirem; 3 - szara próchnica z piaskiem, gruzem, kruszywem kamiennym i szlaką. Szczegółowy opis nawarstwień znajduje się w tekście Badania Archeologiczne.

Profil NW nr P11, (Ryc. 14; Fot. 23-24).

- 1). Zielono-żółta glina z piaskiem, (calec).
- 2). Żółto-rdzawy piasek ze żwirem, (calec).
- 3). Szara próchnica z żółto-rdzawym piaskiem, gruzem, kruszywem kamiennym i szlaką, (warstwa budująca nawierzchnię drogi gruntowej).

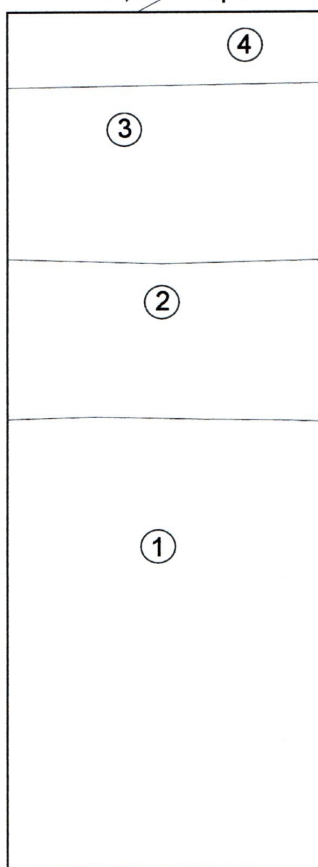
Ryc. 15. Rakoszyce, gm. Środa Śląska, sieć kanalizacyjna odcinek F'. Układ nawarstwień zarejestrowany w profilu NW nr P12. Legenda: 1 - rdzawo-żółty piasek; 2 - szary żwir; 3 - żółty piasek z gliną; 4 - szaro-czarna próchnica z drobnym gruzem i piaskiem. Szczegółowy opis nawarstwień znajduje się w tekście Badania Archeologiczne.

Profil NW nr P12, (Ryc. 15; Fot. 26-27).

- 1). Rdzawo-żółty piasek z soczewkami jasnego żwiru, (calec).
- 2). Szary żwir, (calec).
- 3). Żółty piasek z gliną, (calec).
- 4). Szaro-czarna próchnica z gruzem i szaro-żółtym żwirem, (warstwa budująca poboczne).

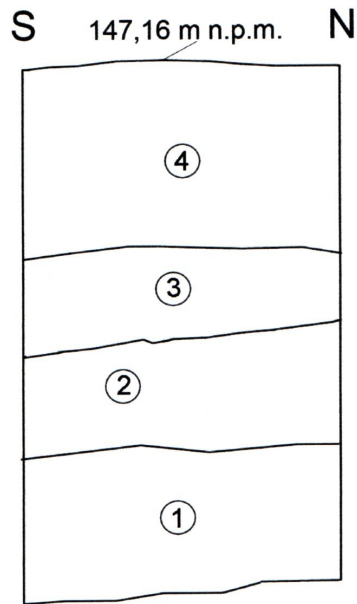
Ryc. 16. Rakoszyce, gm. Środa Śląska, sieć kanalizacyjna odcinek G. Układ nawarstwień zarejestrowany w profilu W nr P13. Legenda: 1 - żółto-niebieskawa glina; 2 - szaro-brązowy piasek ze żwirem; 3 - jasno-brązowa próchnica; 4 - brunatna próchnica z gruzem i gliną. Szczegółowy opis nawarstwień znajduje się w tekście Badania Archeologiczne.

Profil W nr P13, (Ryc. 16; Fot. 28-29).

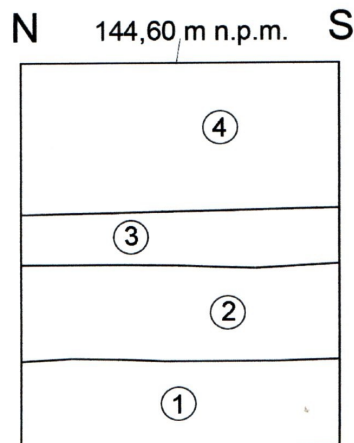
Ryc. 17. Rakoszyce, gm. Środa Śląska, sieć kanalizacyjna odcinek G'. Układ nawarstwień zarejestrowany w profilu E nr P14. Legenda: 1 - żółto-brązowy piasek; 2 - rdzawy żwir z piaskiem; 3 - jasno-brązowa próchnica; 4 - brunatna próchnica z gruzem, gliną i żwirem. Szczegółowy opis nawarstwień znajduje się w tekście Badania Archeologiczne.

Profil E nr P14, (Ryc. 17; Fot. 30-31).

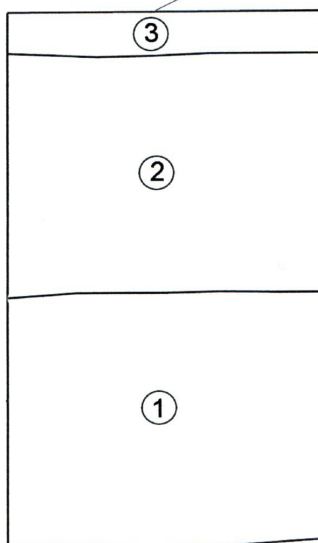
Ryc. 18. Rakoszyce, gm. Środa Śląska, sieć kanalizacyjna odcinek G". Układ nawarstwień zarejestrowany w profilu SW nr P15. Legenda: 1 - żółta glina z piaskiem; 2 - szaro-czarna próchnica z gliną, żwirem i fragm. cegieł; 3 - szara próchnica z gruzem i żwirem. Szczegółowy opis nawarstwień znajduje się w tekście Badania Archeologiczne.

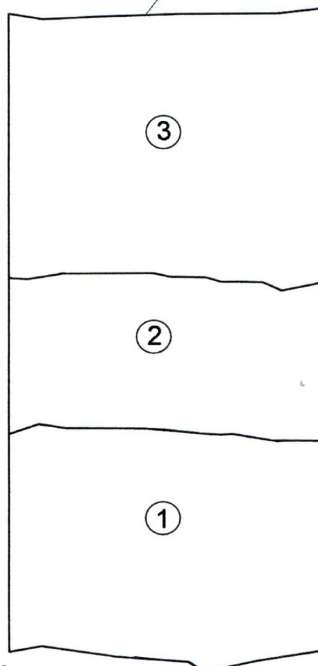
Ryc. 19. Rakoszyce, gm. Środa Śląska, sieć kanalizacyjna odcinek H. Układ nawarstwień zarejestrowany w profilu NE nr P16. Legenda: 1 - niebieska glina z piaskiem; 2 - szaro-czarna próchnica z gruzem, gliną i węglami drzewnymi; 3 - brązowa próchnica z piaskiem, gruzem i soczewkami gliny. Szczegółowy opis nawarstwień znajduje się w tekście Badania Archeologiczne.

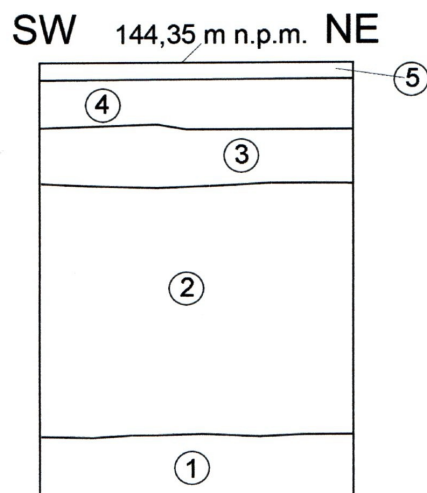
Ryc. 20. Rakoszyce, gm. Środa Śląska, sieć kanalizacyjna odcinek I. Układ nawarstwień zarejestrowany w profilu NW nr P17. Legenda: 1 - niebieska glina z piaskiem; 2 - szaro-brązowy żwir z gruzem, gliną i próchnicą; 3 - rdzawo-żółty żwir; 4 - kostka brukowa; 5 - asfalt. Szczegółowy opis nawarstwień znajduje się w tekście Badania Archeologiczne.

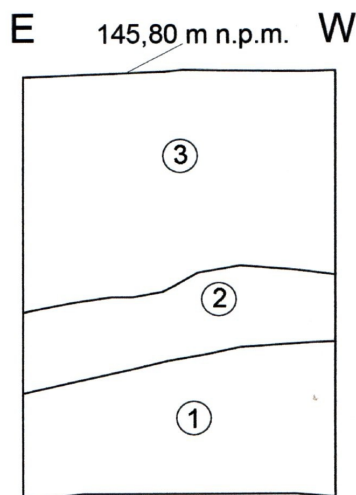
Ryc. 21. Rakoszyce, gm. Środa Śląska, sieć kanalizacyjna odcinek J. Układ nawarstwień zarejestrowany w profilu S nr P18. Legenda: 1 - żółto-niebieska glina; 2 - szaro-żółty piasek z próchnicą, przesmużeniami gliny i drobnymi otoczakami; 3 - brunatna próchnica z drobnym gruzem, korzeniami, grudkami gliny oraz drobnymi otoczakami. Szczegółowy opis nawarstwień znajduje się w tekście Badania Archeologiczne.

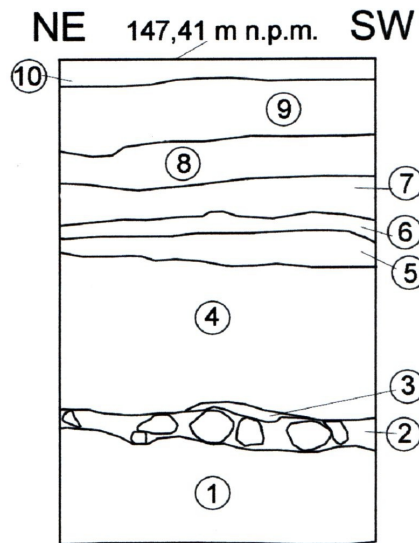
Ryc. 22. Rakoszyce, gm. Środa Śląska, sieć kanalizacyjna odcinek K. Układ nawarstwień zarejestrowany w profilu SE nr P19. Legenda: 1 - niebieska glina z piaskiem; 2 - bruk wykonany z otoczków; 3 - czarna próchnica; 4 - szaro-brunatne piaski ze żwirem; 5 - rdzawo-brunatny żwir; 6 - szaro-brązowa próchnica z piaskiem i żwirem; 7 - brązowo-żółty żwir z piaskiem i otoczkami; 8 - żółty piasek; 9 - kostka granitowa; 10 - asfalt. Szczegółowy opis nawarstwień znajduje się w tekście Badania Archeologiczne.

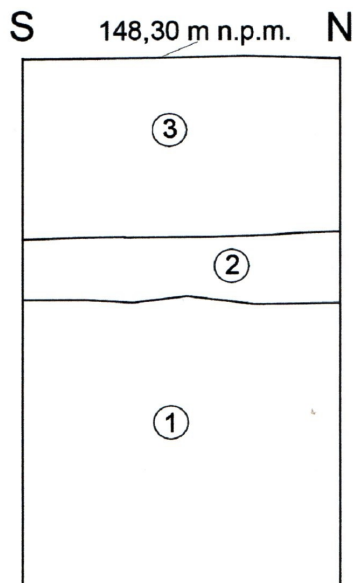
Ryc. 23. Rakoszyce, gm. Środa Śląska, sieć kanalizacyjna odcinek L. Układ nawarstwień zarejestrowany w profilu W nr P20. Legenda: 1 - żółto-rdzawy piasek; 2 - jasno-szara próchnica; 3 - brunatna próchnica z gruzem, żwirem i szlaką. Szczegółowy opis nawarstwień znajduje się w tekście Badania Archeologiczne.

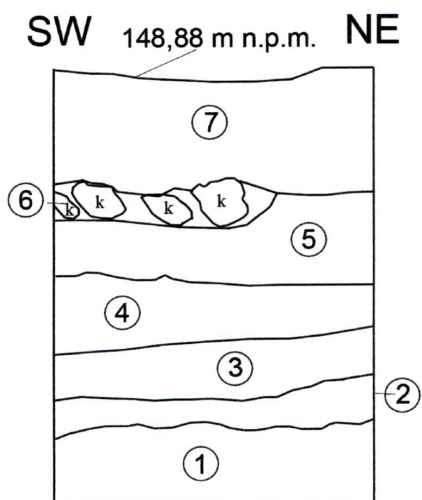
Ryc. 24. Rakoszyce, gm. Środa Śląska, sieć kanalizacyjna odcinek L. Układ nawarstwień zarejestrowany w profilu NW nr P21. Legenda: 1 - żółto-rdzawy piasek; 2 - zielono-brązowy żwir z piaskiem, próchnicą i otoczkami; 3 - szaro-brązowa próchnica ze żwirem; 4 - szaro-czarna próchnica z gruzem, żwirem, szlaką i otoczkami; 5 - żółty piasek; 6 - bruk zbudowany z otoczków; 7 - czarna próchnica z gruzem i żwirem. Szczegółowy opis nawarstwień znajduje się w tekście Badania Archeologiczne.

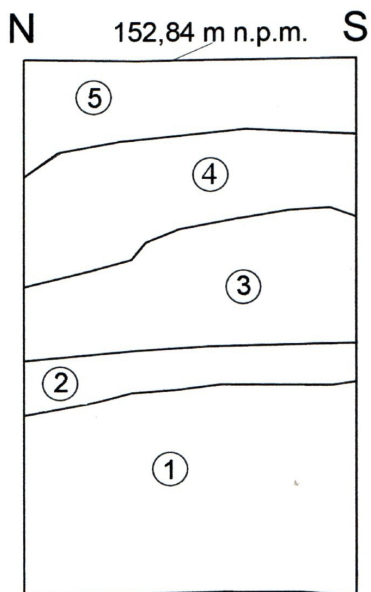
Ryc. 25. Rakoszyce, gm. Środa Śląska, sieć kanalizacyjna odcinek M. Układ nawarstwień zarejestrowany w profilu E nr P22. Legenda: 1 - żółty piasek ze żwirem; 2 - jasno-brązowa próchnica; 3 - brunatna próchnica; 4 - brunatna próchnica z gruzem kamienno-ceglanym; 5 - brunatna próchnica ze szlaką gruzem i żwirem. Szczegółowy opis nawarstwień znajduje się w tekście Badania Archeologiczne.

Odcinek M – wykop założono w drodze gruntowej, prowadził od skrzyżowania z ul. Średzką na wysokości posesji nr 9, następnie skręcał pod kątem prostym i biegł na tyłach budynków wielorodzinnych nr 7-3 do miejsca, w którym zakończono inwestycję, studnie nr 72-78, (Ryc. 3, 25; Fot. 50-52). Rejestrowano tu układ nawarstwień taki jak w profilu E nr P22.

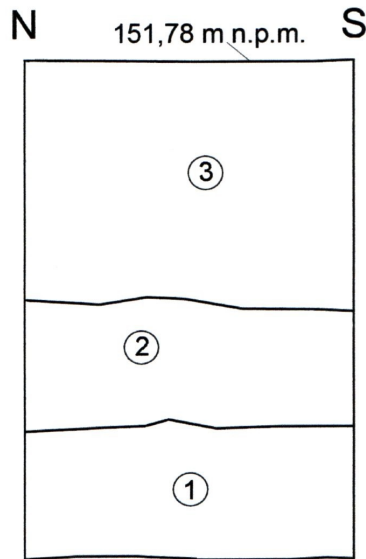
Ryc. 26. Rakoszyce, gm. Środa Śląska, sieć kanalizacyjna odcinek N. Układ nawarstwień zarejestrowany w profilu E nr P23. Legenda: 1 - szaro-żółty piasek; 2 - szaro-żółta glina; 3 - szaro-brązowa próchnica z gruzem i żwirzem. Szczegółowy opis nawarstwień znajduje się w tekście Badania Archeologiczne.

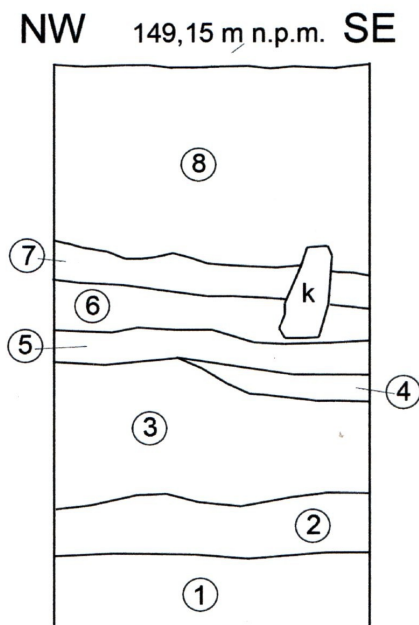
Ryc. 27. Rakoszyce, gm. Środa Śląska, sieć kanalizacyjna odcinek O. Układ nawarstwień zarejestrowany w profilu NE nr P24. Legenda: 1 - niebiesko-zielony piasek; 2 - zielony piasek; 3 - brunatna próchnica; 4 - gruz ceglany z zaprawą; 5 - czarna próchnica ze szlaką i spalenizną; 6 - szaro-brązowa próchnica z gruzem kamienio-ceglany i piaskiem; 7 - szlaka z gruzem; 8 - jasno-brązowa próchnica z drobnym gruzem. Szczegółowy opis nawarstwień znajduje się w tekście Badania Archeologiczne.

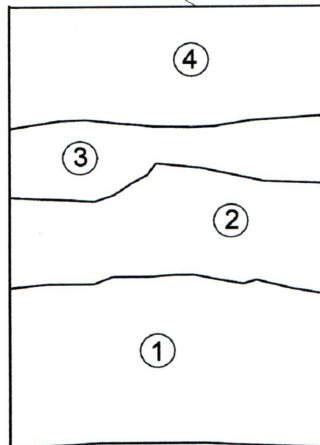
Ryc. 28. Rakoszyce, gm. Środa Śląska, sieć kanalizacyjna odcinek P. Układ nawarstwień zarejestrowany w profilu NE nr P25. Legenda: 1 - szaro-żółty piasek z gliną; 2 - brunatna próchnica z gruzem, szlaką i otoczkami; 3 - żółty piasek; 4 - płyta krawężnika. Szczegółowy opis nawarstwień znajduje się w tekście Badania Archeologiczne.

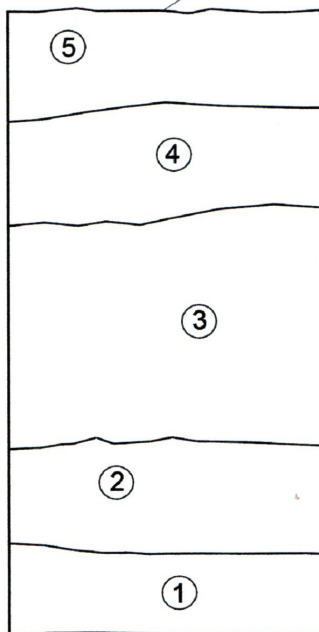
Ryc. 29. Rakoszyce, gm. Środa Śląska, sieć kanalizacyjna odcinek R. Układ nawarstwień zarejestrowany w profilu E nr P26. Legenda: 1 - żółto-zielona glina; 2 - szaro-czarna próchnica z węglami drzewnymi i poj. otoczkami; 3 - jasno-brązowy piasek z próchnicą i gliną; 4 - szary humus; 5 - szaro-czarny humus z gruzem i piaskiem. Szczegółowy opis nawarstwień znajduje się w tekście Badania Archeologiczne.

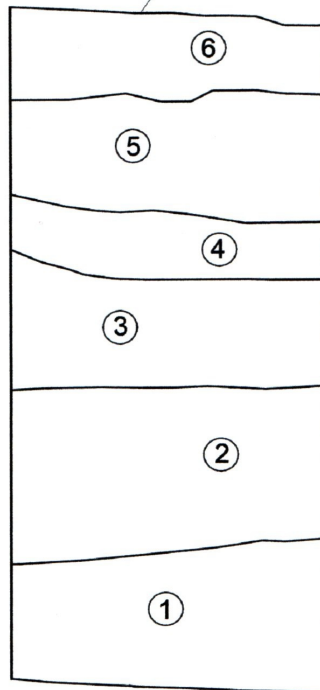
Ryc. 30. Rakoszyce, gm. Środa Śląska, sieć kanalizacyjna odcinek S. Układ nawarstwień zarejestrowany w profilu SW nr P27. Legenda: 1 - szary piasek z gliną; 2 - czarna próchnica; 3 - czarna próchnica z gruzem i żwirem; 4 - brunatny piasek ze żwirem; 5 - szara próchnica z gruzem i żwirem. Szczegółowy opis nawarstwień znajduje się w tekście Badania Archeologiczne.

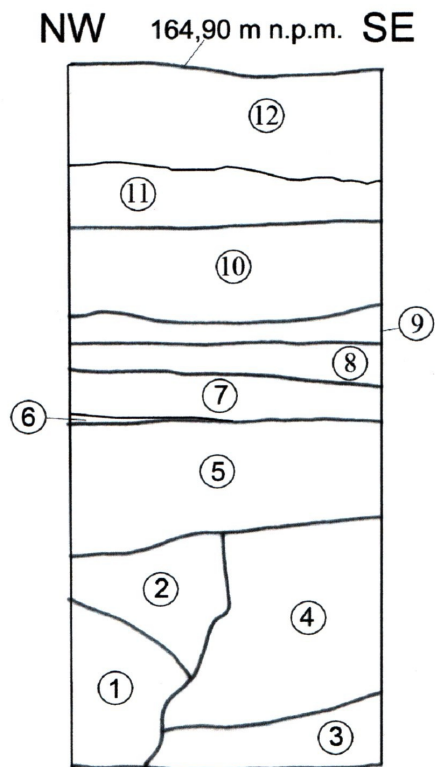
Ryc. 31. Rakoszyce, gm. Środa Śląska, sieć kanalizacyjna odcinek T. Układ nawarstwień zarejestrowany w profilu NE nr P28. Legenda: 1 - szaro-żółty piasek z gliną; 2 - brunatna próchnica; 3 - szaro-zielony piasek z gliną, próchnicą, węglami drzewnymi i mułem; 4 - brązowa próchnica z soczewkami żółto-zielonej gliny; 5- szaro-brązowa próchnica z węglami drzewnymi, soczewkami żółto-zielonej gliny i drobinami ceglanymi; 6 - wapno z pyłem ceglanym i próchnicą; 7 - gruz z zaprawą, piaskiem i szlaką; 8 - szaro-żółty piasek z grudkami wapna; 9 - szary piasek ze żwirem, próchnicą i gruzem; 10 - kremowa próchnica z drobinami cegieł i żwirem; 11 - brunatna próchnica z gruzem; 12 - czarna szlaka z gruzem, popiołem i gliną. Szczegółowy opis nawarstwień znajduje się w tekście *Badania Archeologiczne*.

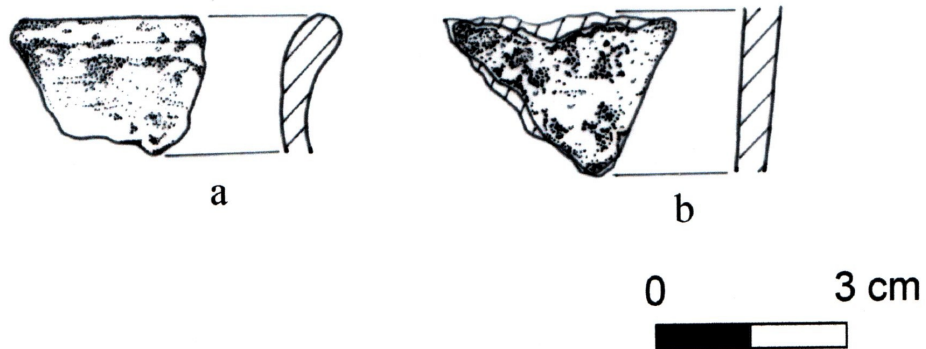
Ryc. 32. Rakoszyce, gm. Środa Śląska, sieć kanalizacyjna odcinek T. Ceramika z profilu NE nr P28: a-b (warstwa 2).
