Muzeum Regionalne
w Środzie Śląskiej

**SPRAWOZDANIE Z NADZORU ARCHEOLOGICZNEGO
PRZEPROWADZONEGO W ZWIĄZKU Z REMONTEM
BUDYNKU W ŚRODZIE ŚLĄSKIEJ PRZY
UL. ŚWIDNICKIEJ 18A**

Środa Śląska 2010

**SPRAWOZDANIE Z NADZORU ARCHEOLOGICZNEGO ZWIĄZANEGO
Z REMONTEM BUDYNKU PRZY UL. ŚWIDNICKIEJ 18A
W ŚRODZIE ŚLĄSKIEJ**

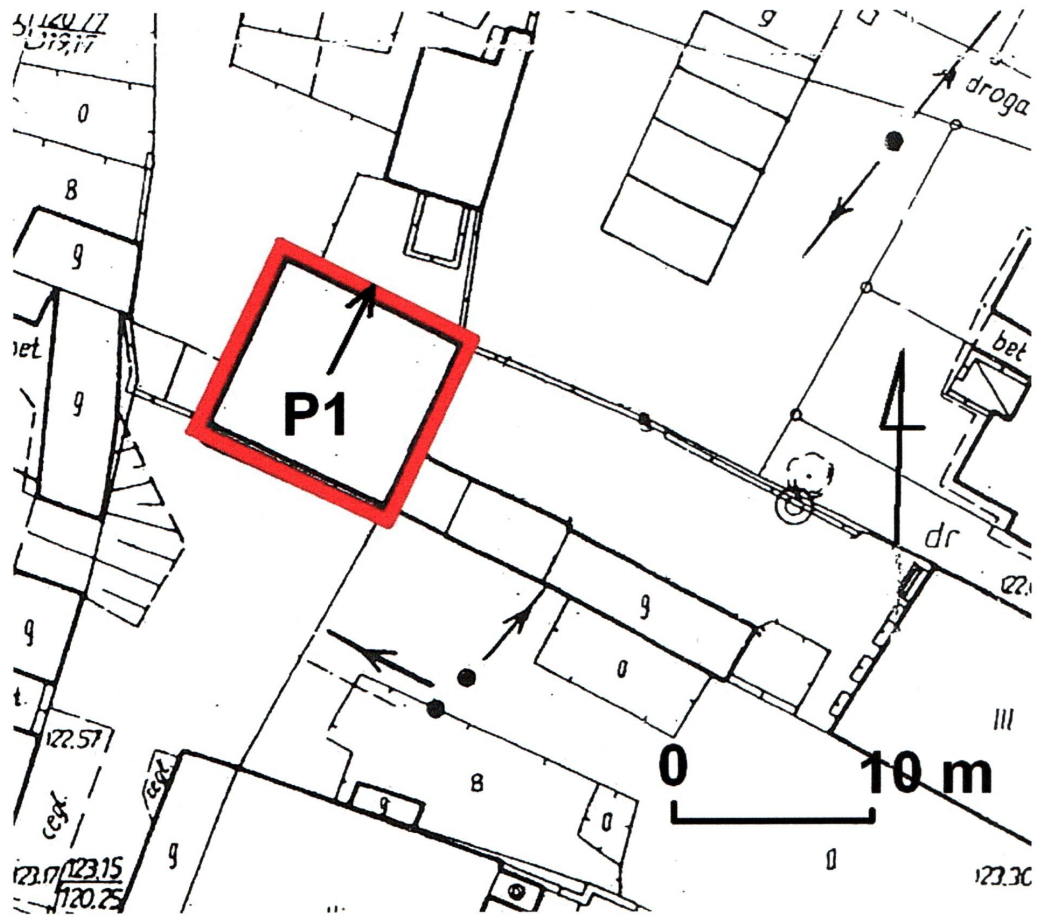
ryc. 3
Środa Śląska, ul. Świdnicka 18a – zasięg wykopów związanych z inwestycją
(kolor czerwony) oraz miejsce dokumentacji profilu 1

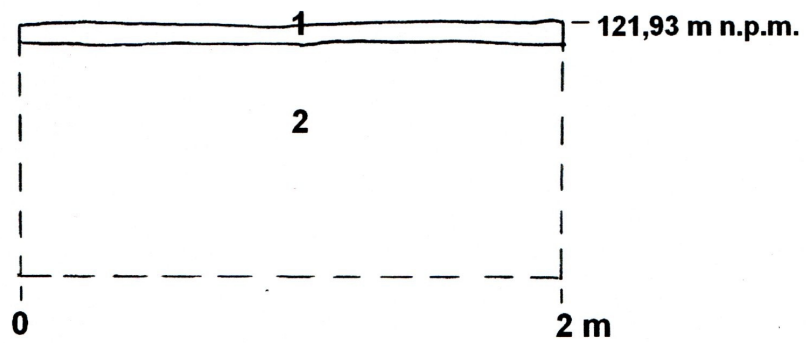
W obrębie przebadanych wykopów nie zarejestrowano wcześniejszych nawarstwień lub zabytków archeologicznych. W odsłoniętych profilach układ stratygraficzny także przedstawiał się jednolicie, wobec czego odstąpiono od wykonywania dokumentacji całości. Układ ten zobrazowany został fragmentem profilu (P1) zadokumentowanego w profilu północnym wykopu północnego (ryc. 3). Od spągu wykopu na gł. ok. 0,9-1 m do gł. ok. 8-10 cm poniżej poziomu terenu zalegała j.s. 2 – szaro-brązowa próchnica z szaro-brunatnym piachem, szlaką, gruzem ceglano-kamiennym oraz soczewkami gliny barwy kremowo-zielonej (zasyp wkopu pod fundament budynku); nad nią j.s. 1 – beton (ryc. 4, fot. 10).

ryc. 4
Układ nawarstwień zarejestrowanych w profilu P1 (N)

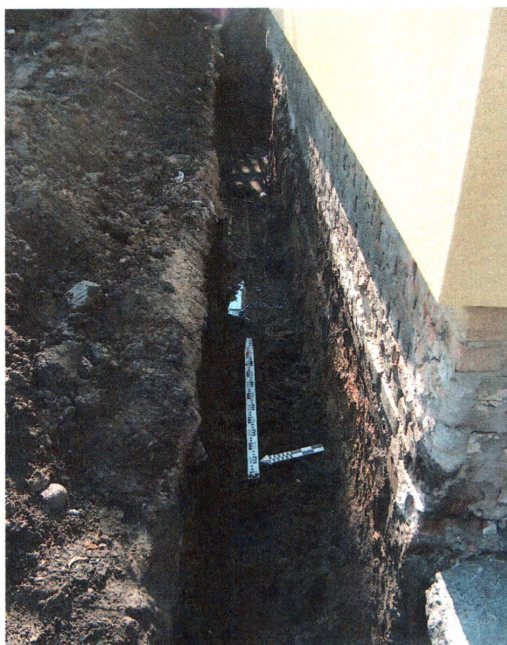
fot. 5
Wykop pod osuszenie ściany północnej budynku przy ul. Świdnickiej 18a, widok od zachodu

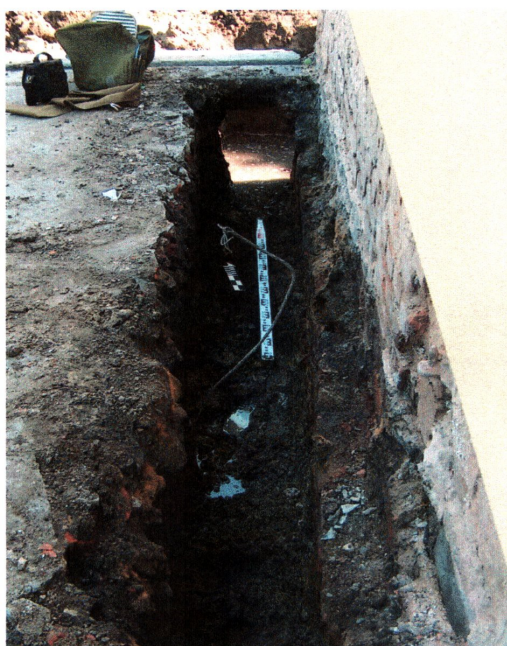
fot. 6
Wykop pod osuszenie ściany zachodniej budynku przy ul. Świdnickiej 18a, widok od południa

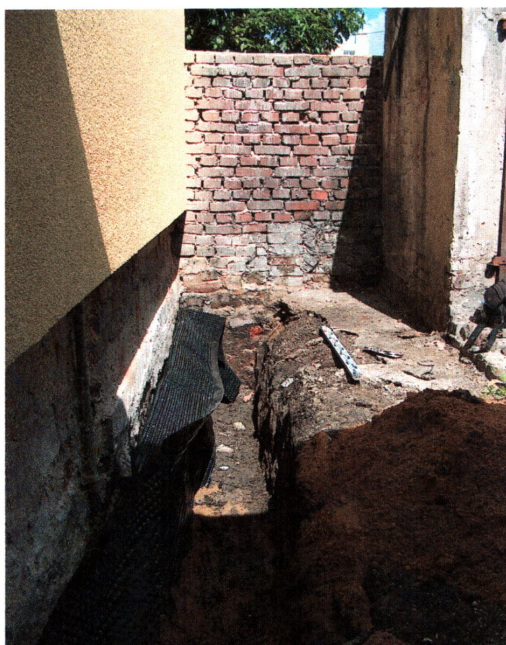
fot. 7
Wykop pod osuszenie ściany wschodniej budynku przy ul. Świdnickiej 18a, widok od południa

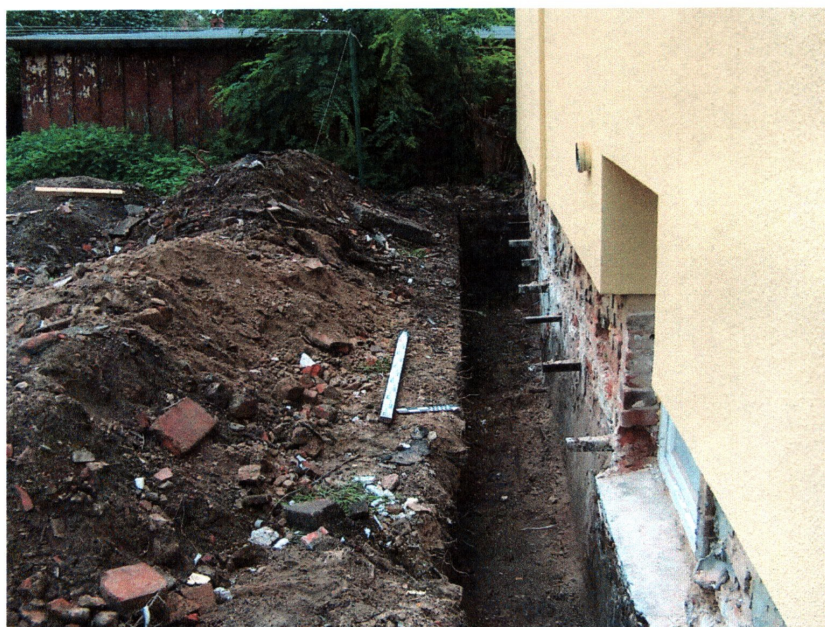
fot. 8
Wykop pod osuszenie ściany południowej budynku przy ul. Świdnickiej 18a, widok od wschodu

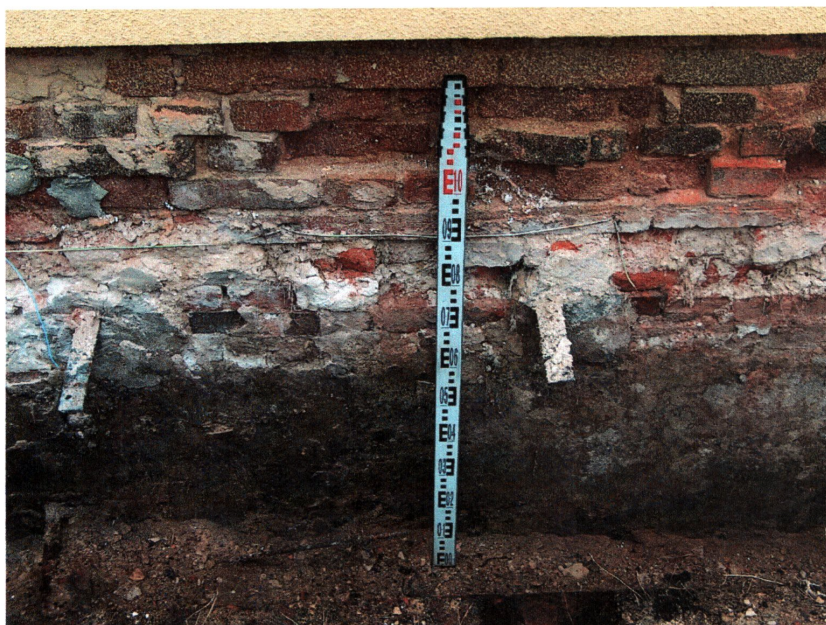
Nadzór archeologiczny obejmował swoim zakresem wykopy pod osuszanie budynku o dł. ok. 30 m, szer. ok. 1-1,5 i max. gł. 1m (ryc. 3; fot. 5-8). W wykopach tych zarejestrowano fundament budynku wzniesiony z cegieł maszynowych na białej zaprawie cementowej. Na całej jego długości przedstawiał się on jednolicie, wobec czego zrezygnowano z fotograficznej dokumentacji całości fundamentu. Zadokumentowano jedynie jego środkowy fragment w wykopie południowym (fot. 9). Cegły fundamentu w odsłoniętym zakresie były ułożone w wątku nieregularnym. Dostępne do obserwacji partie były jednolite i datowano je na XIX-XX w., nie

stwierdzając innych faz. Tym samym uznać należy, że związane są one z obecnie istniejącym budynkiem.

fot. 9
Fragment fundamentu południowej ściany budynku przy ul. Świdnickiej 18a, widok od południa

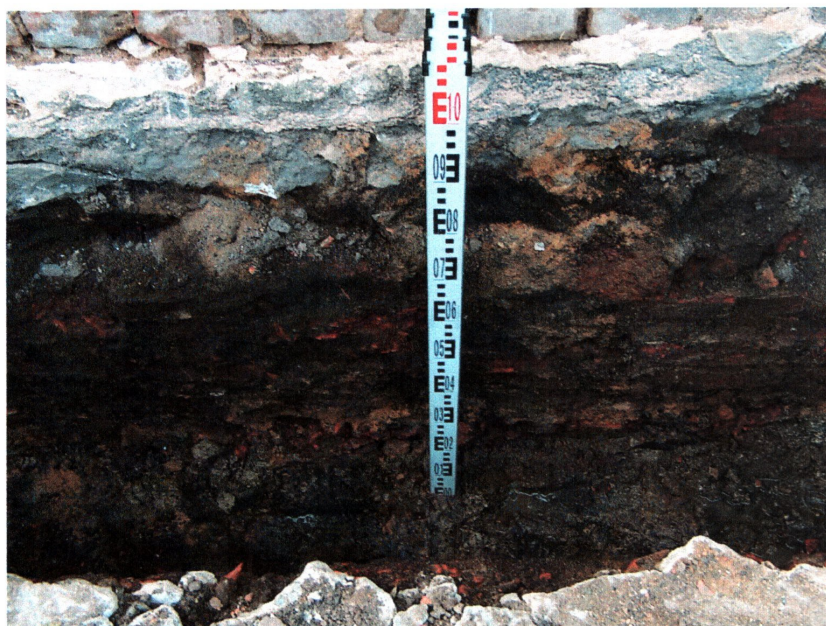
fot. 10
Fragment profilu północnego w wykopie pod osuszenie ściany północnej budynku przy ul. Świdnickiej 18a, widok od południa
