TOM 27/2018

**SPRAWOZDANIE Z RATOWNICZYCH
BADAŃ ARCHEOLOGICZNYCH ZWIĄZANYCH
Z BUDOWĄ BUDYNKU MIESZKALNEGO
JEDNORODZINNEGO NA DZ. NR 343/5 AM-2 W M.
CIECHÓW, GM. ŚRODA ŚLĄSKA**

(decyzja DWKZ nr 258/2018 z dnia 07.02.2018 r.)

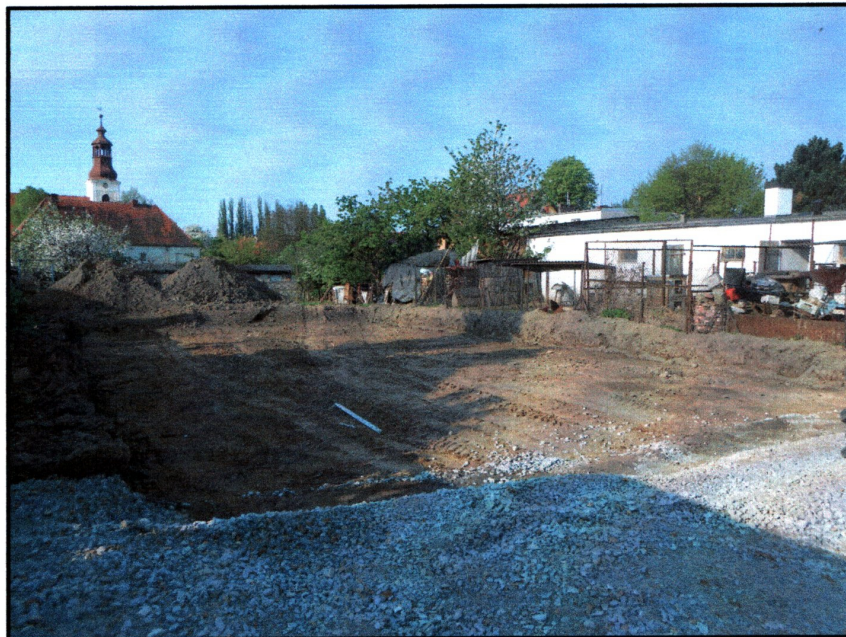
Prace ziemne rozpoczęto od usunięcia humusu z obszaru pod budowę budynku mieszkalnego. Prace prowadzono przy użyciu koparki kołowej. Odhumusowano teren w kształcie prostokąta o wymiarach około 18 x 11 m zorientowanego dłuższą osią z północy na południe (ryc. 2, 3; fot. 1, 2). Głębokość odhumusowania osiągała 50 cm.

Fot. 1) Ciechów, gm. Środa Śląska dz. nr 343/5 AM-2. Wykop pod budynek mieszkalny po odhumusowaniu. Widok z północnego wschodu

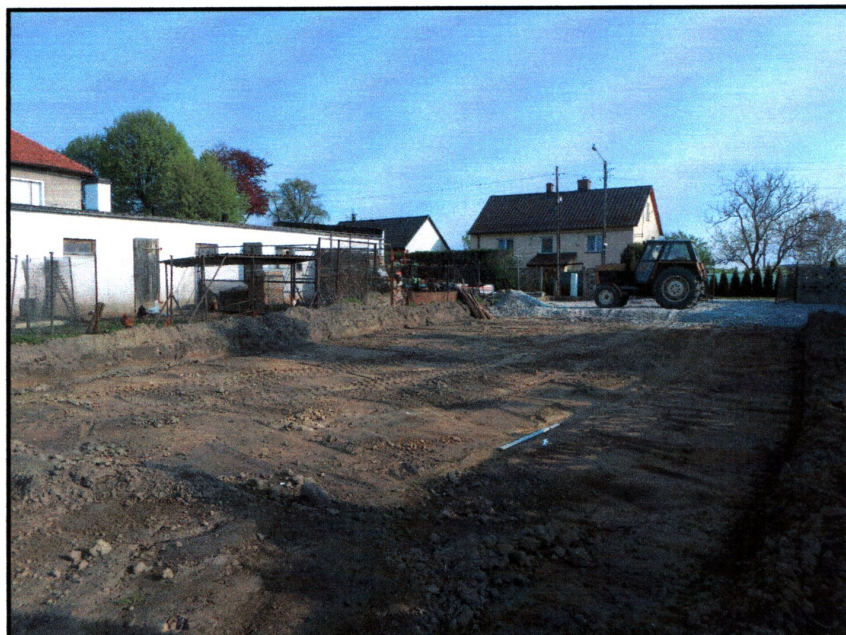
Fot. 2) Ciechów, gm. Środa Śląska dz. nr 343/5 AM-2. M-2. Wykop pod budynek mieszkalny po odhumusowaniu. Widok z południowego-wschodu

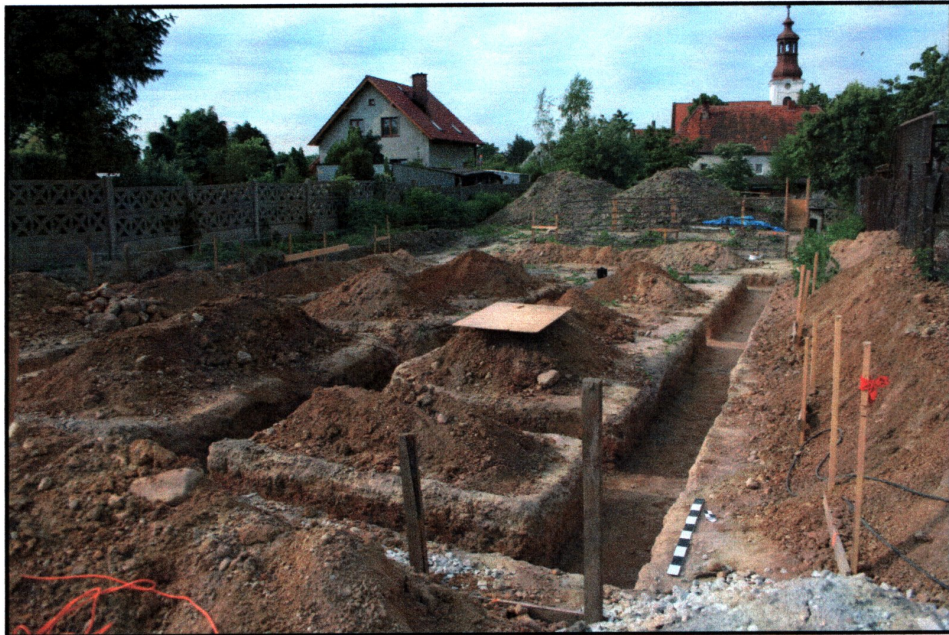
Wykopy pod ławy fundamentowe miały w obwodzie kształt zbliżony do prostokąta o wymiarach około 14 x 7 m, zorientowanego dłuższą osią z północy na południe. We wnętrzu prostokąta wykopano rowy pod kolejne ławy fundamentowe (ryc. 3; fot. 3, 4).

Fot. 3) Ciechów, gm. Środa Śląska dz. nr 343/5 AM-2. Wykopy pod ławy fundamentowe. Widok z północnego-zachodu

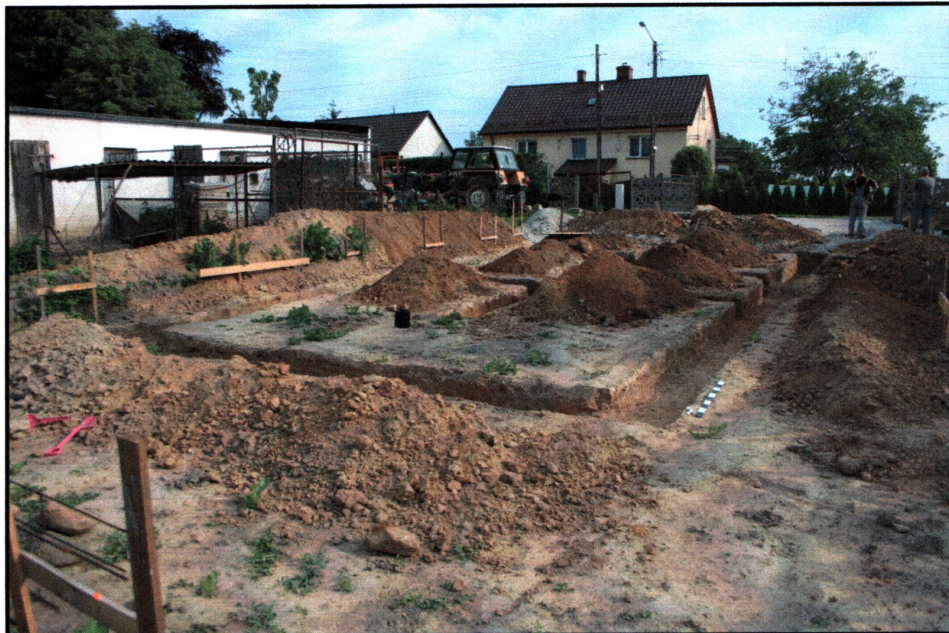
Fot. 4) Ciechów, gm. Środa Śląska dz. nr 343/5 AM-2. AM-2. Wykopy pod ławy fundamentowe. Widok z południowego-wschodu

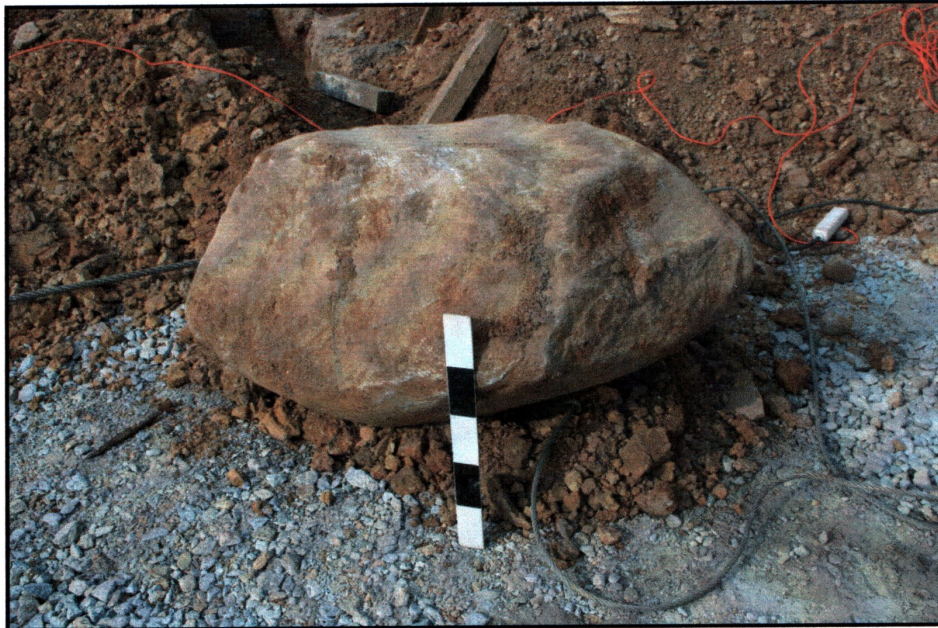
Prace ziemne w calcu utrudniały znaczne ilości otoczków i kamieni narzutowych. Największy miał wielkość ponad 1 m (fot. 5).

Fot. 5) Ciechów, gm. Środa Śląska dz. nr 343/5 AM-2. Glaz narzutowy wyciągnięty w czasie kopania wykopów pod ławy fundamentowe

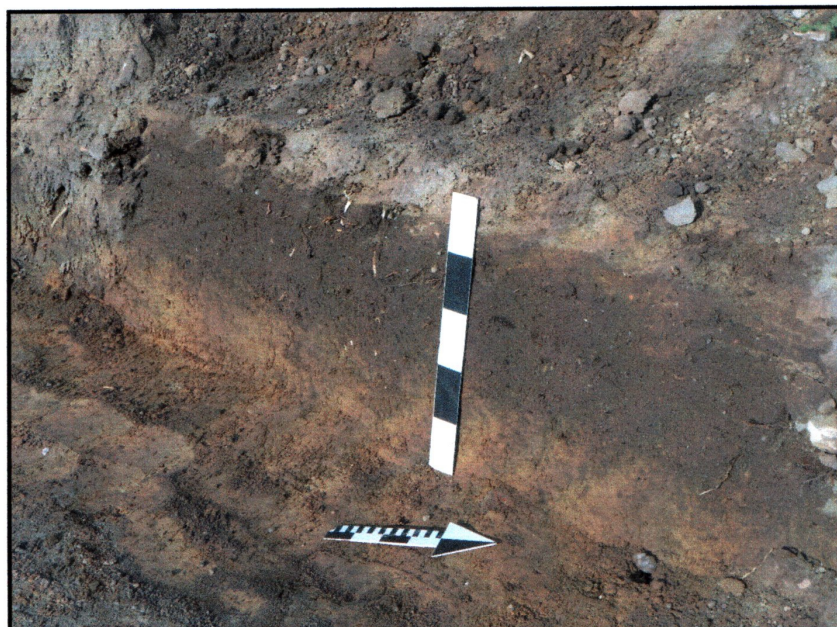
Profil 1 zachodni (ryc. 3, 4; fot. 6)

Profil zlokalizowano na zachodniej krawędzi odhumusowanego obszaru, około 4 m od południowo-zachodniego narożnika wykopu. W tym miejscu wykop miał głębokość 52 cm. Wyliczając od stropu, wyróżniono w nim:

1. warstwę szarej spieszczonej próchnicy o grubości do 34 cm,
2. warstwę szaro-żółtego iłu z niewielką domieszką próchnicy o grubości do 12 cm,
3. warstwę żółtego gliniastego iłu. W odsłonięciu miała ona grubość do 6 cm.

Fot. 6) Ciechów, gm. Środa Śląska dz. nr 343/5 AM-2. Profil 1. Widok ze wschodu

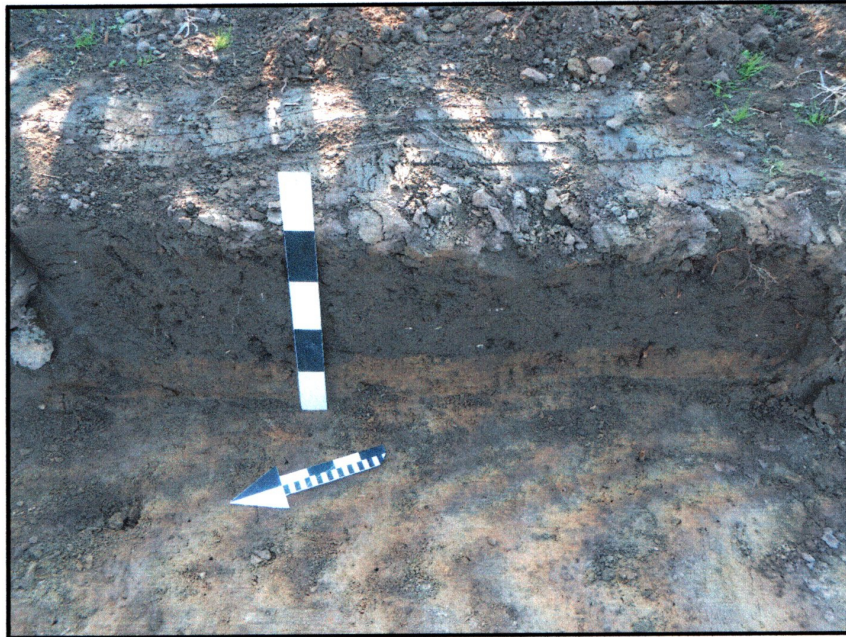
Profil 2 wschodni (ryc. 3, 5; fot. 7)

Profil zlokalizowano na wschodniej krawędzi odhumusowanego obszaru, około 5 m od południowo-wschodniego narożnika wykopu. W tym miejscu wykop miał głębokość 42 cm. Wyliczając od stropu, wyróżniono w nim:

1. warstwę szarej spieszczonej próchnicy o grubości do 32 cm,
2. warstwę szaro-żółtego iłu z niewielką domieszką próchnicy o grubości do 10 cm,
3. warstwę żółtego gliniastego iłu. W odsłonięciu miała ona grubość do 3 cm.

Fot. 7) Ciechów, gm. Środa Śląska dz. nr 343/5 AM-2. Profil 2. Widok z północnego-zachodu

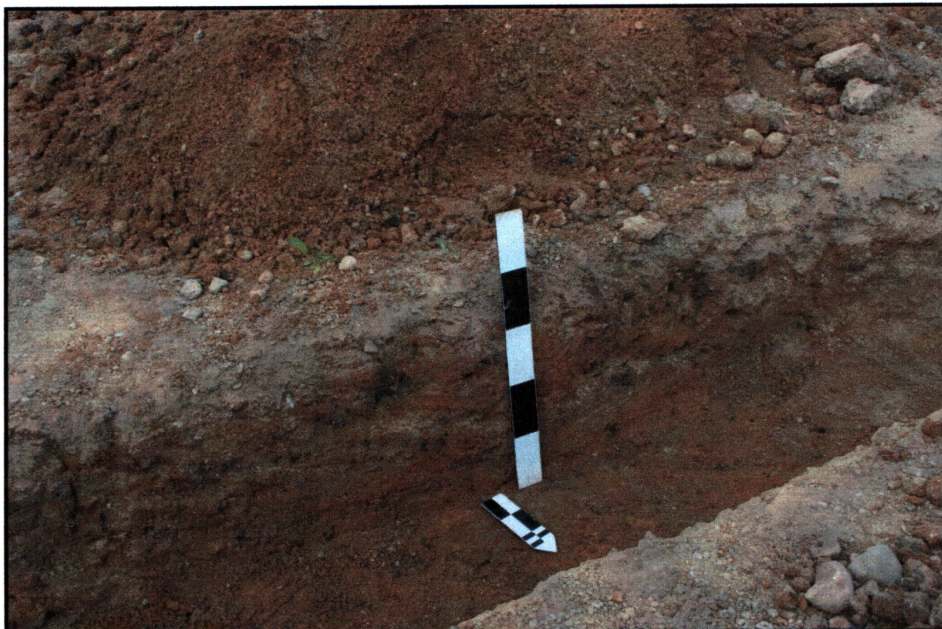
Profil 5 południowy (ryc. 3, 8; fot. 10)

Profil zlokalizowano w centrum planowanego budynku w wykopie pod ławę fundamentową o przebiegu-wschód zachód. W tym miejscu wykop miał głębokość 35 cm. Wyliczając od stropu, wyróżniono w nim:

1. . warstwę szaro-żółtego iłu z niewielką domieszką próchnicy o grubości do 8 cm,
2. warstwę brązowego grubego piasku ze żwirem i soczewkami szarego piasku. W odsłonięciu warstwa osiągała grubość 25 cm.

Fot. 10) Ciechów, gm. Środa Śląska dz. nr 343/5 AM-2. Profil 5. Widok z północnego-wschodu
