**Muzeum Regionalne**  
w Środzie Śląskiej

TOM 2/ 2010

**SPRAWOZDANIE Z RATOWNICZYCH BADAŃ  
ARCHEOLOGICZNYCH ZWIĄZANYCH Z INWESTYCJĄ:  
BUDOWA KANALIZACJI SANITARNEJ I DOJAZDU DO  
DZ. NR 106/1, 183/36 AM-18 W ŚRODZIE ŚLĄSKIEJ.**

(decyzja nr 1329 / 2009 z dnia 17.09.2009 r.)

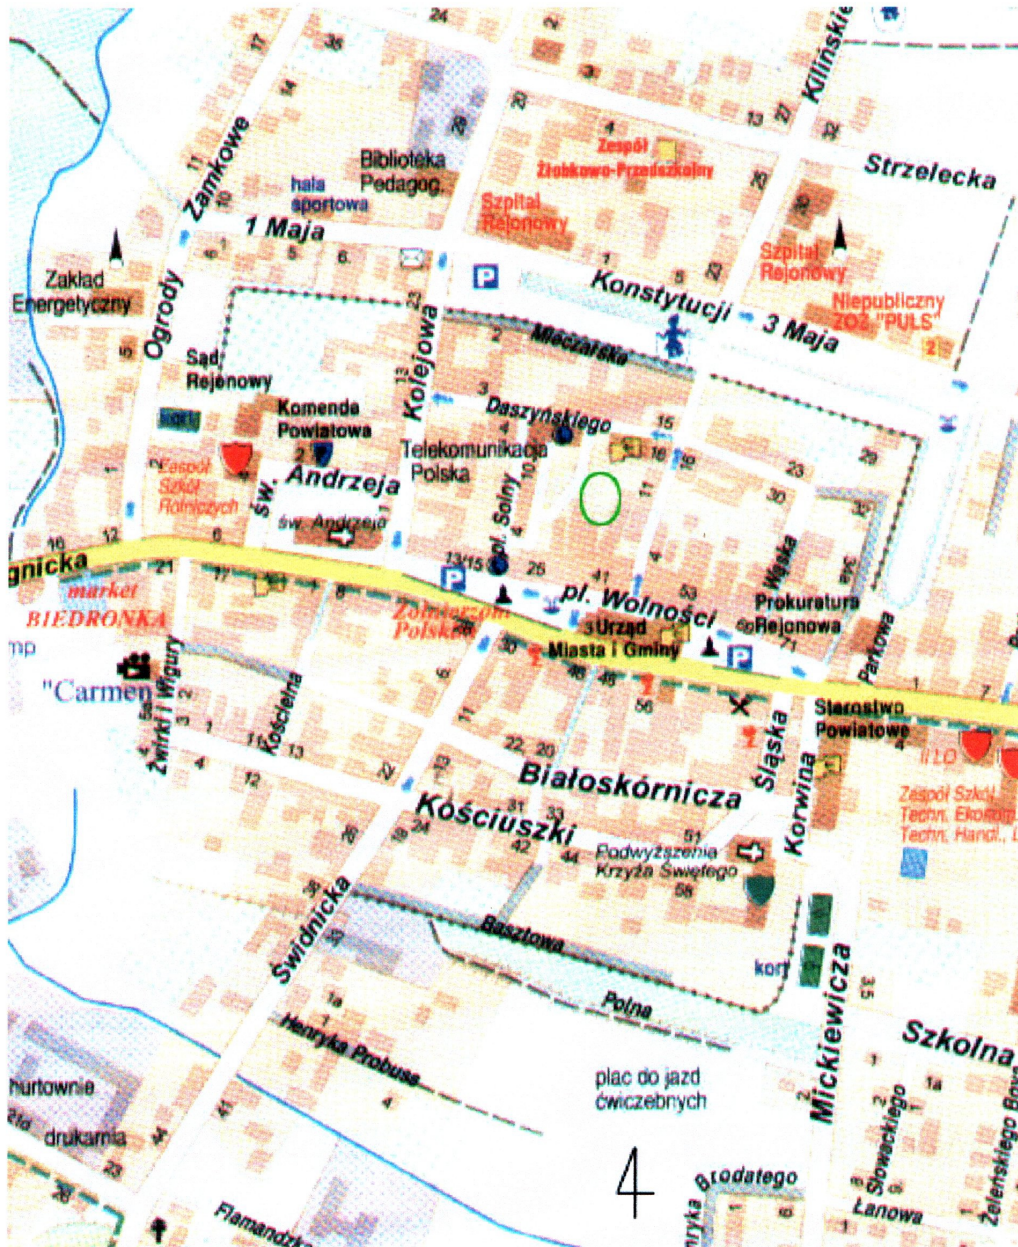
Ryc. 1

Teren inwestycji położony był na północ od rynku średzkiego, na zapleczu kamienicy przyrynkowej nr 35-37 i hotelu CENTRUM (por. ryc. 1).

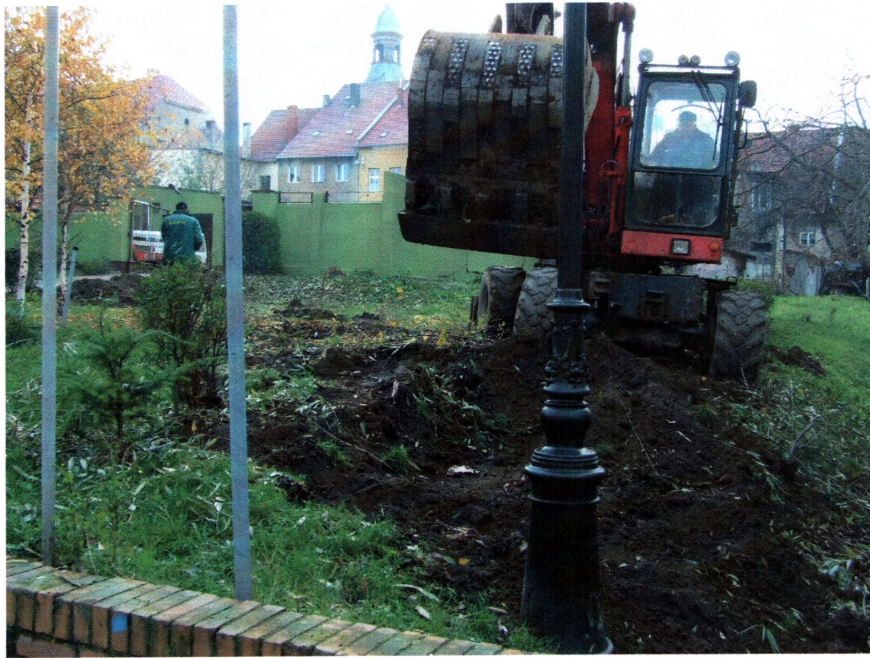
Fot. 1

- Fot. 1.** Rozpoczęcie odhumusowania terenu inwestycji (widok od N).
- Fot. 2.** Teren inwestycji w trakcie odhumusowania (widok od E).
- Fot. 3.** Odhumusowanie w pobliżu bramy wjazdowej do hotelu (widok od W).
- Fot. 4.** Teren po odhumusowaniu przy bramie (widok od N).
- Fot. 5.** Profil 1 (widok od SW).
- Fot. 6.** Rozpoczęcie prac ziemnych przy kanalizacji sanitarnej (obok osiedlowej uliczki).
- Fot. 7.** Profil 2 (widok od N).
- Fot. 8.** Wykop kanalizacji sanitarnej (partia środkowa).
- Fot. 9.** Profil 3 (widok od S).
- Fot. 10.** Wykop kanalizacji sanitarnej (w pobliżu zakrętu do bramy wjazdowej).
- Fot. 11.** Wykop kanalizacji sanitarnej (przy bramie wjazdowej).
- Fot. 12.** Profil 4 (widok od E).
- Fot. 13.** Końcowy odcinek kanalizacji sanitarnej (niedaleko budynków hotelu).
- Fot. 14.** Wykop kanalizacji sanitarnej przy ostatniej studni (widok od S).

Prace ziemne rozpoczęto od najniższego punktu terenu (przy osiedlowej uliczce), ku górze, do bramy posesji hotelu CENTRUM (fot. 1-4).

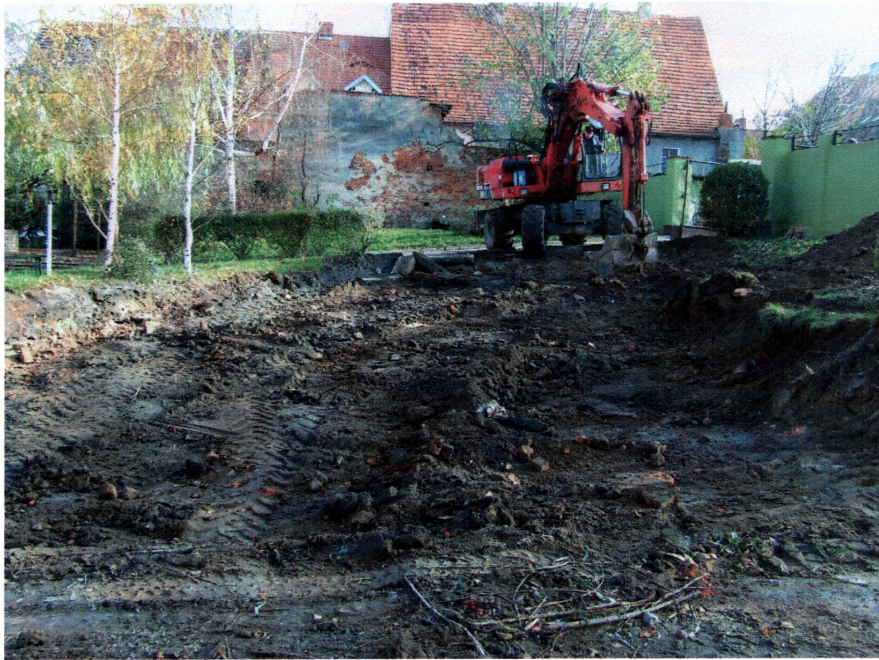
Fot. 3

Pod warstwą darniową na całości badanego obszaru wystąpiła niwelacyjna warstwa humusu (brunatno-szara próchnica), zmieszanego z piaskiem, miejscami z gliną oraz domieszką większej lub mniejszej ilości gruzu ceglanego (por. fot. 3). W partii NW wykopu zarejestrowano większą ilość gruzu ceglanego z zaprawą wapienną i piaskiem (por. profil 1, ryc. 3; fot. 5). Prawdopodobnie w tym miejscu nasypiano warstwę z rozburzonych budynków ceglanych (destrukcja kamienicy lub budynku gospodarczego z XIX/XX w.).

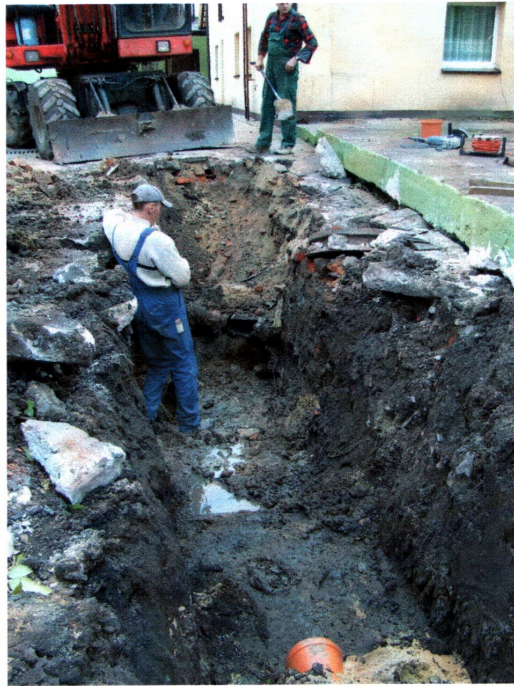
Fot. 13

Na końcu opisywanego odcinka wykopu (przy ostatniej studni) wystąpiły w wykopie liczne zasypy z gruzem ceglanym, pochodzące z lat powojennych XX w. (fot. 13, 14).
