Średzkie Zeszyty Naukowe

TOM 6/2018

Grzegorz Borowski, Krzysztof Kamiński

**SPRAWOZDANIE Z RATOWNICZYCH BADAŃ
ARCHEOLOGICZNYCH ZWIĄZANYCH Z WYMIANĄ
NAWIERZCHNI CHODNIKA PRZY ULICY IGNACEGO
DASZYŃSKIEGO W ŚRODZIE ŚLĄSKIEJ (dz. nr 76)**

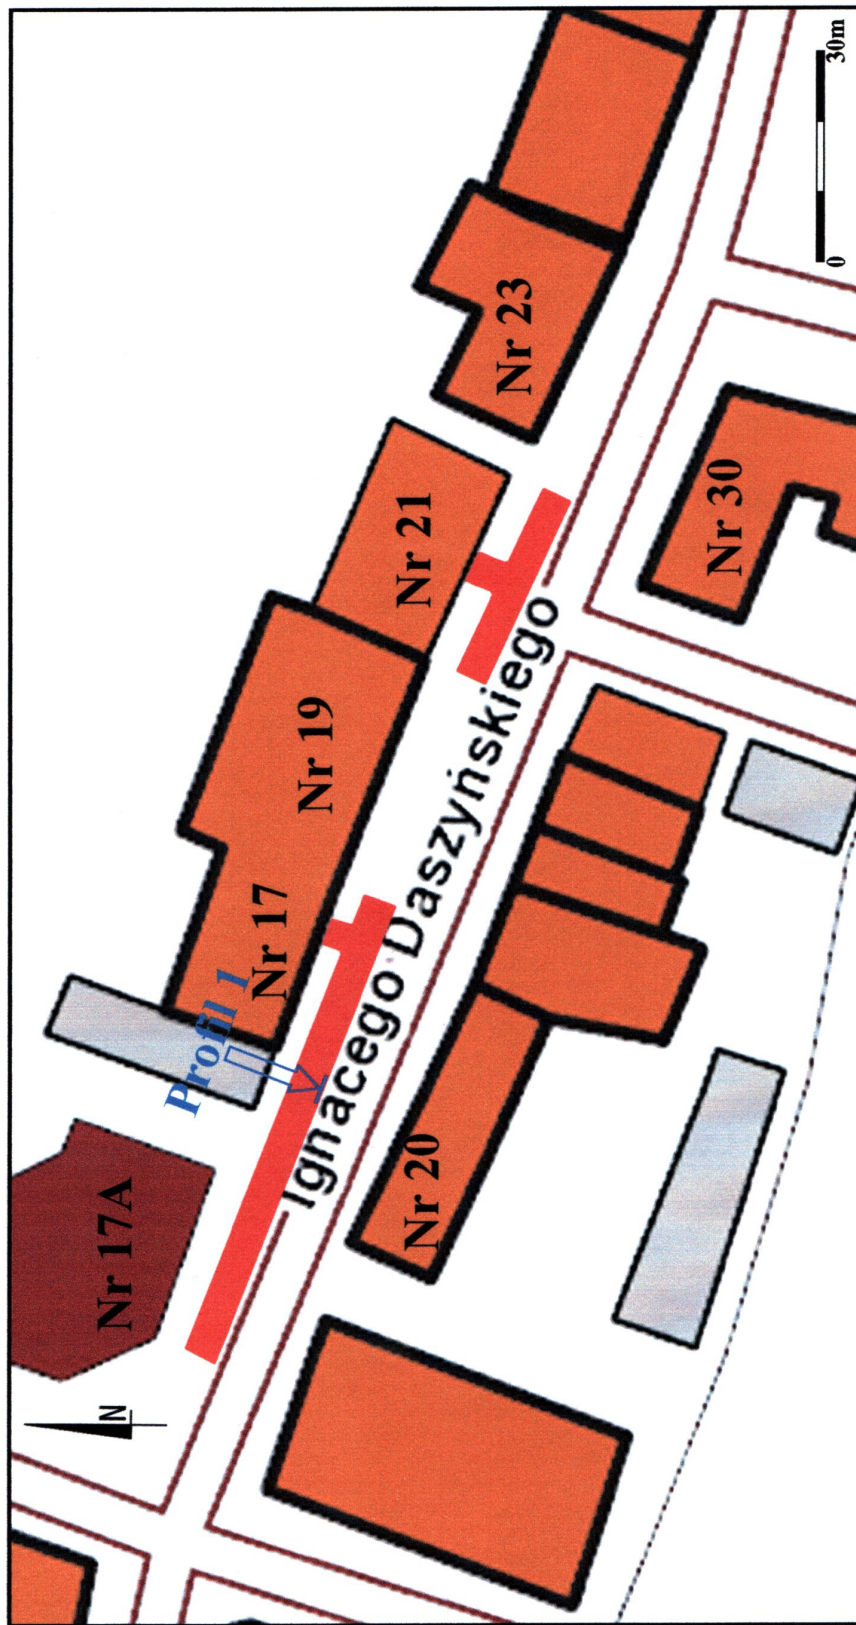
Prace ziemne rozpoczęto od demontażu istniejącej nawierzchni chodnika, a następnie usunięto zalegające niżej nawarstwienia ziemne (fot. 1, 2, 3). Maksymalnie osiągnięto głębokość 40 cm od wcześniejszego poziomu chodnika. Pracami objęto łącznie dwa odcinki biegnące wzdłuż północnej krawędzi ulicy Ignacego Daszyńskiego. Odcinek zachodni, zlokalizowany w pobliżu skrzyżowania z ulicą Jana Kilińskiego przy posesjach nr 17 i 17 A,

miał długość około 80 m, a odcinek wschodni, przy posesji nr 21, około 33 m. Szerokość korytowania osiągała 1,8 m. W zakres prac wchodziło także wykonanie chodnika do wejść budynków stojących na wyżej wspomnianych posesjach.

Ryc. 2) Środa Śląska ul. Daszyńskiego dz. nr 76. Wykopy inwestycyjne na planie w skali 1:1000 (kolor czerwony) z lokalizacją dokumentowanego profilu

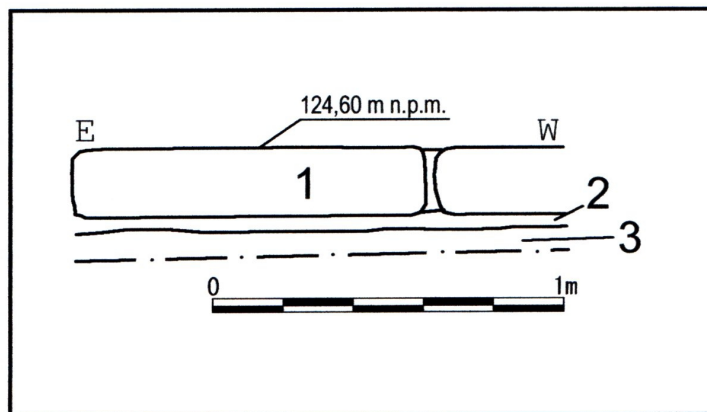
W trakcie prac archeologicznych wykonano dokumentację fragmentu południowego profilu wykopu (ryc. 3, fot. 3). Wyróżniono w nim:

Profil 1 (południowy):

- 1) krawężnik granitowy o wysokości do 20 cm,
- 2) podsyp niwelacyjny pod krawężnik złożony z żółtego drobnoziarnistego piasku o grubości do 6 cm,
- 3) zalegającą niżej, aż do dna wykopu, warstwę brązowo-szarej spiaszczonej próchnicy z pojedynczymi grudami żółtego piasku i fragmentami cegieł.

Ryc. 3) Środa Śląska ul. Daszyńskiego dz. nr 76. Fragment południowego profilu wykopu (opis nawarstwień w tekście)

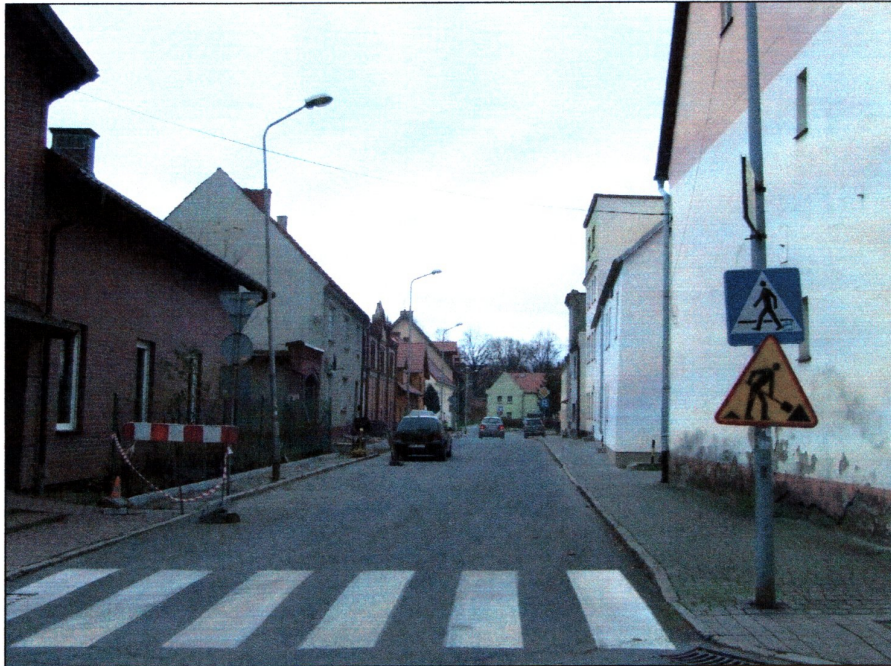
Po usunięciu nadkładów ziemi zalegających pod wcześniejszą nawierzchnią, w spągu koryta stwierdzono występowanie nasypów niwelacyjnych powstałych podczas wcześniejszych prac związanych z obecni istniejącą jezdnią ulicy Ignacego Daszyńskiego oraz zasypy rowów infrastruktury technicznej. Zawierały one z brązowo-szarą spiaszczoną próchnicę z pojedynczymi grudami żółtego piasku, fragmentami cegieł i grudkami zaprawy wapiennej bądź cementowej. Nawarstwienia te powstały w końcu XX i na początku XXI w.. Nie osiągnięto poziomu naturalnych nawarstwień geologicznych.

Fot. 1) Środa Śląska ul. Daszyńskiego dz. nr 76. Widok zachodniej części wykopów. Widok z południowego-zachodu

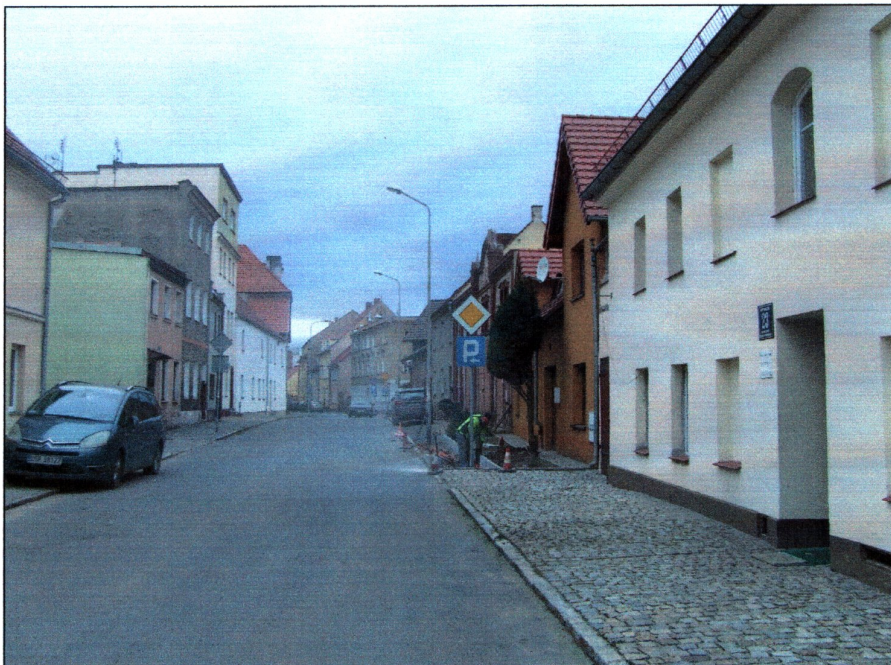
Fot. 2) Środa Śląska ul. Daszyńskiego dz. nr 76. Widok wschodniej części wykopów. Widok z południowego-wschodu

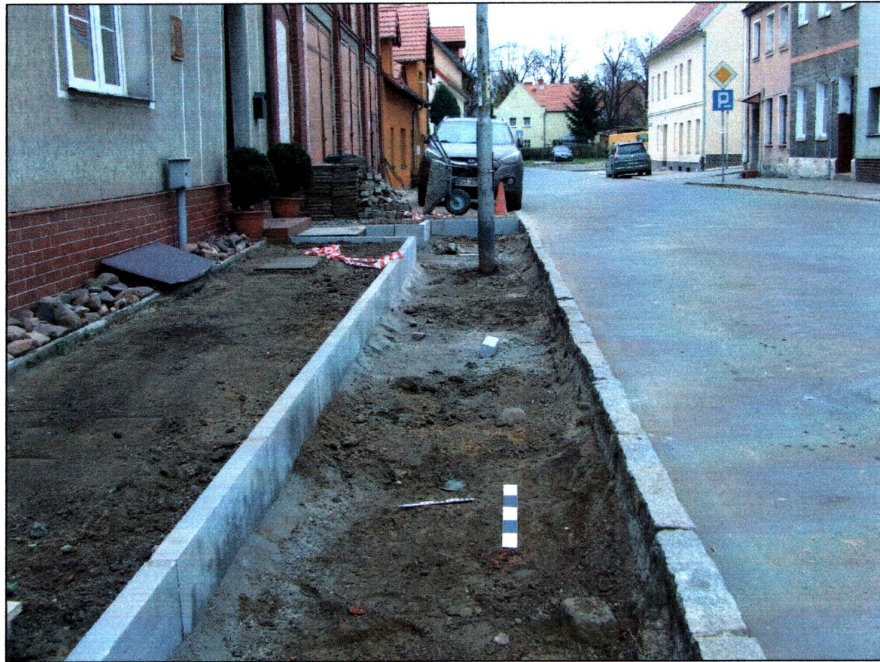
Fot. 3) Środa Śląska ul. Daszyńskiego dz. nr 76. Widok spągu wykopu wraz z widokiem profilu południowego. Widok z zachodu
