# Średzkie Zeszyty Naukowe

TOM 7/ 2010

**Z. Aleksy, P. Jarysz**

**SPRAWOZDANIE Z PRZEPROWADZENIA NADZORU I  
RATOWNICZYCH BADAŃ ARCHEOLOGICZNYCH W ZWIĄZKU Z  
INWESTYCJĄ PN. BUDOWA PARKINGU W REJONIE PL. WOLNOŚCI,  
UL. KILIŃSKIEGO I DASZYŃSKIEGO W ŚRODZIE ŚLĄSKIEJ**

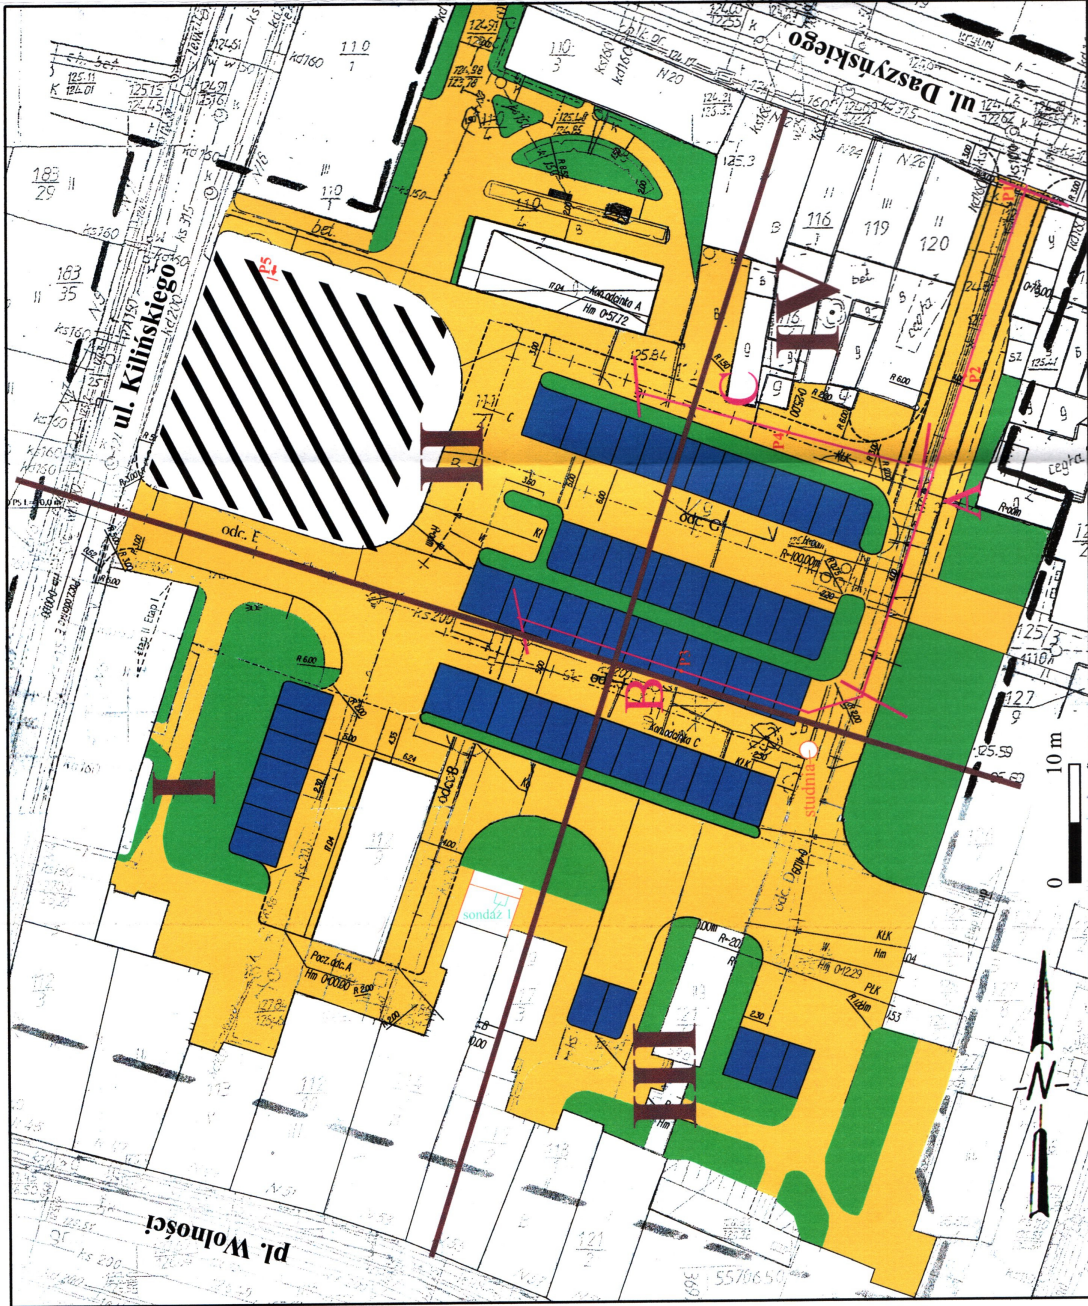
Ryc. 5. Środa Śląska, budowa parkingu w rejonie: pl. Wolności, ul. Kilińskiego i ul. Daszyńskiego.

W pierwszej kolejności prowadzono prace ziemne związane z budową kanalizacji deszczowej. Wykopy ziemne założono w N-E partii inwestycji (ryc. 5). Dla celów badawczych wykopy liniowe pod kanalizację podzielono na odcinki oznaczone literami alfabetu A-C.

Legenda: I - drogi dojazdowe, place i ciągi piesze; II - zieleń; III - miejsca parkingowe; IV - odcinki kanalizacji deszczowej wraz z numeracją; V - relikty architektury ceglanej; VI - lokalizacja sondu 1; VII - podział inwestycji na sektory; VIII - lokalizacja zarejestrowanych fragm. profilu; IX - obszar nie objęty badaniami archeologicznymi.

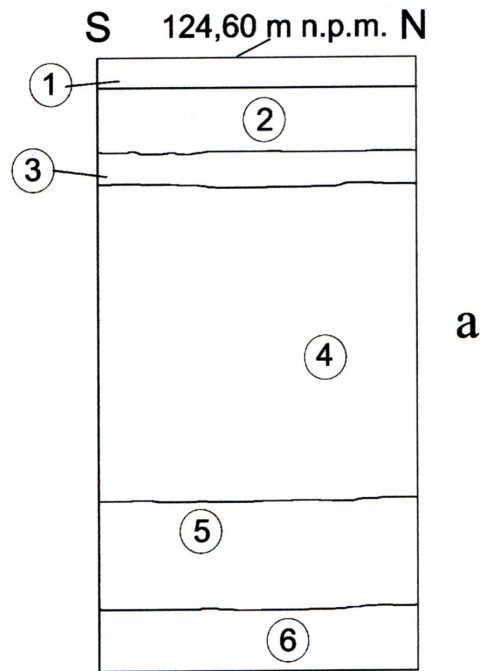
Od skrzyżowania z ul. Daszyńskiego do końca budynku gospodarczego zlokalizowanego na tyłach posesji nr 28 w wykopie rejestrowano układ nawarstwień taki jak w profilu W nr P1 (ryc.5, 6a; fot. 1-2):

- 1 – asfalt, (nawierzchnia jezdni). Grubość warstwy mierzyła 10 cm.
- 2 – kruszywo kamienne, (podbudowa). Miąższość warstwy sięgała 20 cm.
- 3 – żółty piasek, (podbudowa). Grubość warstwy wynosiła 6-10 cm;
- 4 – czarna, miejscami brązowa próchnica przemieszana z gruzem, szlaką, żwirem, wapnem i grudkami zaprawy, (zasyp wcześniejszego wykopu instalacyjnego). Grubość warstwy mierzyła 100 cm;
- 5 – żółty piasek z przesmużeniami szaro-czarnej próchnicy w stropie, (podglebie). Miąższość warstwy sięgała 30 cm.
- 6 – żółty, sypki piasek, (calec). Grubość warstwy mierzyła 20 cm.

Ryc. 6a. Układ nawarstwień zarejestrowany w profilu W nr P1: 1 - asfalt; 2 - kruszywo kamienne; 3 - żółty piasek; 4 - czarna miejscami brązowa próchnica przemieszana z gruzem, szlaką, żwirem, wapnem i grudkami zaprawy; 5 - żółty piasek z przesmużeniami szaro-czarnej próchnicy; 6 - żółty piasek.

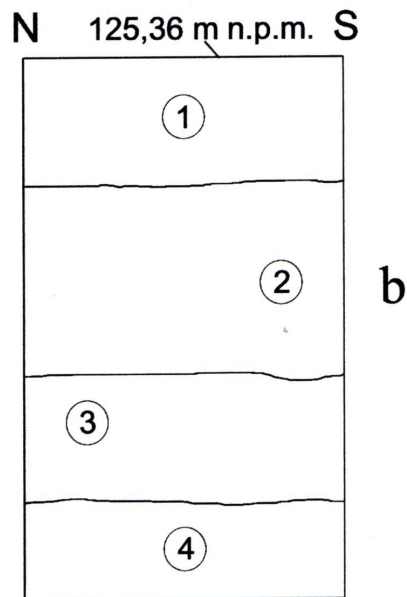
Następnie od końca budynku gospodarczego zlokalizowanego na tyłach posesji nr 28 do końca odcinka stratygrafia w wykopie uległa zmianie, prezentuje ją profil E nr P2 (Ryc.5, 6b; Fot. 3-4):

- 1 – szaro-brązowa próchnica z gruzem ceglano-betonowym, szlaką i żwirem, (warstwa budująca podwórko). Miąższość warstwy wynosiła 40 cm;
- 2 – brunatna próchnica przemieszana ze żwirem, gruzem i piaskiem, (nasyp). Grubość warstwy mierzyła 60 cm;
- 3 – żółto-zielonkawa glina przemieszana z piaskiem i próchnicą. Warstwa zawierała węgle drzewne, spaleniznę, grudki polepy i fragm. cegieł, (warstwa kulturowa). Jej grubość sięgała 40 cm;
- 4 – żółty piasek z przesmużeniami szarej próchnicy w stropie, (podglebie). Miąższość warstwy mierzyła 30 cm.

Ryc. 6b. Układ nawarstwień zarejestrowany w profilu E nr P2: 1 - szaro-brązowa próchnica przemieszana z gruzem ceglano-betonowym, szlaką i żwirem; 2 - brunatna próchnica przemieszana ze żwirem, gruzem i piaskiem; 3 - żółto-zielonkawa glina przemieszana z piaskiem, próchnicą, węglami drzewnymi, spalenizną, grudkami polepy i poj. fragm. cegieł; 4 - żółty piasek.

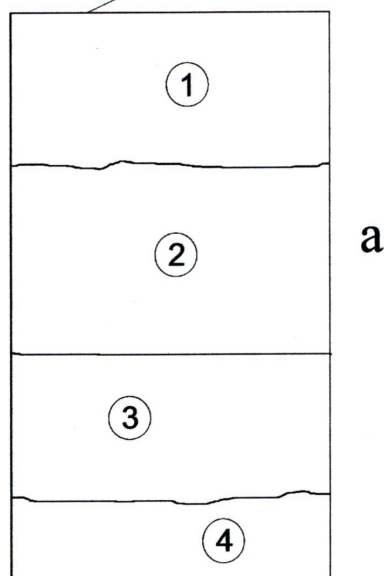
**Odcinek B** – wykop zlokalizowano w południowej i częściowo środkowej partii badanego obszaru, na odcinku między studniami D2 i D3. Rejestrowano tu układ nawarstwień taki jak w profilu SW nr P3 (ryc. 5, 7a; fot. 5-6):

- 1 – szaro-brązowa próchnica z gruzem ceglano-betonowym, szlaką i żwirem, (warstwa budująca podwórko). Miąższość warstwy wynosiła 50 cm;
- 2 – brunatna próchnica przemieszana z piaskiem, żwirem i drobnym gruzem, (nasyp). Grubość warstwy mierzyła 60 cm;

3 – żółta glina przemieszana z piaskiem i soczewkami próchnicy. Warstwa zawierała węgle drzewne, spaleniznę, grudki polepy i fragm. cegieł, (warstwa kulturowa). Jej grubość sięgała 45 cm;

4 – żółty piasek z przesmużeniami szarej próchnicy w stropie, (calec). Miąższość warstwy mierzyła 25 cm. Wspomniany układ jest zbieżny z układem zarejestrowanym w profilu P2.

Ryc. 7a. Układ nawarstwień zarejestrowany w profilu SW nr P3: 1 - szaro-brązowa próchnica przemieszana z gruzem ceglano-betonowym, szlaką i żwirem; 2 - brunatna próchnica przemieszana ze żwirem, gruzem i piaskiem; 3 - żółta glina przemieszana z piaskiem, próchnicą, węglami drzewnymi, spalenizną, grudkami polepy i poj. fragm. cegieł; 4 - żółty piasek.

- W wykopie B zlokalizowanym ok. 22 m na S od wykopu C nie zarejestrowano obecności warstwy ogrodowej (ryc. 5). Tu bezpośrednio nad calcem zalegała warstwa kulturowa, nad którą rejestrowano nawarstwienia o charakterze zasypiskowym i niwelacyjnym (profil SW nr P3 ryc. 7a; fot. 5-6).

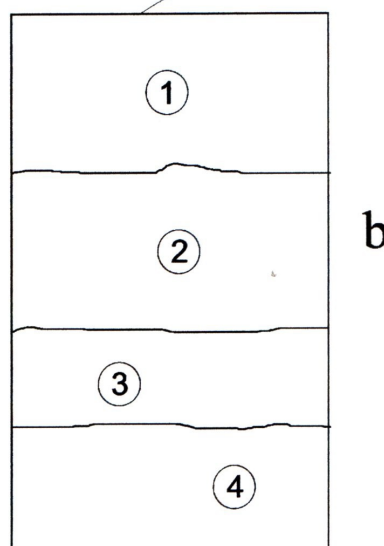
**Odcinek C** – wykop biegł na tyłach posesji nr 22-28 przy ul. Daszyńskiego. Rejestrowano tu układ nawarstwień taki jak w profilu NW nr P4 (ryc. 5, 7b; fot. 7):

1 – szaro-brązowa próchnica z gruzem ceglano-betonowym, szlaką i żwirem, (warstwa budująca podwórko). Miąższość warstwy wynosiła 50 cm;

2 – brunatna próchnica zawierająca domieszkę żwiru, korzenie drzew i poj. fragm. cegieł w stropie, (warstwa ogrodowa). Grubość warstwy mierzyła 50 cm;

3 – szaro-popielata próchnica z piaskiem, (podglebie). Jej grubość sięgała 30 cm;

4 – żółty piasek z gliną, (calec). Miąższość warstwy mierzyła 40 cm.

Ryc. 7b. Układ nawarstwień zarejestrowany w profilu NW nr P4: 1 - szaro-brązowa próchnica przemieszana z gruzem ceglano-betonowym, szlaką i żwirem; 2 - brunatna próchnica z domieszką żwiru i poj. fragm. cegieł; 3 - szaro-popielata próchnica z piaskiem; 4 - żółty piasek z gliną.

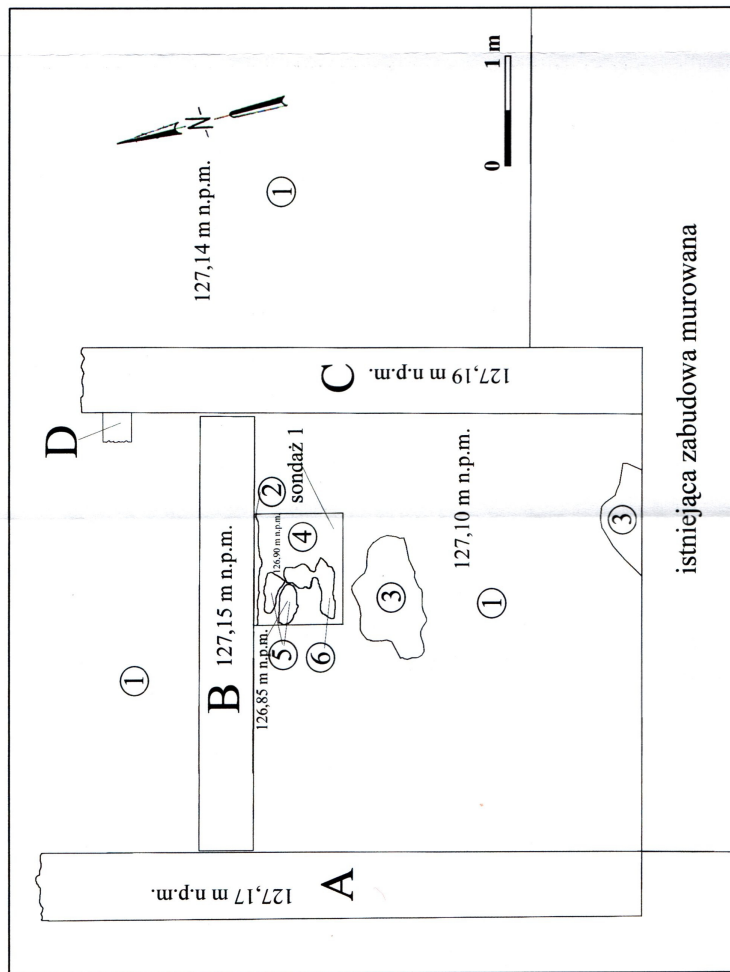
W trakcie prac związanych z doczyszczaniem powierzchni sektora ujawniono relikty przyziemia budynku zorientowanego dłuższą osią w przybliżeniu po linii S-N (ryc. 5, 8 A-D; fot. 10-12). Relikty ścian A, C przylegały do tylnego traktu kamienicy nr 53. Wzniesiono je z cegły o wymiarach (dł. x szer. x wys.): 29-29,5 x 15-15,5 x 7-7,5 cm na zaprawie szarej, silnie spiaszczonej, zawierającej grudki niedolasowanego wapna. Zachowane wymiary odsłoniętych reliktyw wynoszą: A – dł. 5,5 m, szer. 0,6 m; C – dł. 5 m, szer. 0,6 m. W partii N ich zakończenia były zerwane. W odległości ok. 3,5 m na N od tylnego traktu kamienicy nr 53 odsłonięto relikty ściany poprzecznej B o wymiarach: dł. 4m i szer. 0,5 m (ryc. 5; 8; fot. 10-12). Wzniesiono ją z cegły i na zaprawie podobnej jak ściany A, C. W narożach nie była ona powiązana ze ścianami A i C. W obrębie reliktyw odkrytego budynku przy S krawędzi ściany B założono płytki wykop sondażowy oznaczony jako 1 (ryc. 5; 8; fot. 13). Miał on postać prostokąta o wymiarach 0,8 x 1 m. Wykop założono w celu sprawdzenia czy budynek, którego relikty odkryto nie posiadał piwnicy. Sytuację stratygraficzną w sondażu 1, jak i w jego bezpośrednim sąsiedztwie przedstawiono na rzucie (ryc. 8):

- 1 - szaro-brązowa próchnica z gruzem, szlaką, piaskiem i gliną, (nasyp);
- 2 - szaro-brązowa próchnica z piaskiem, (wkop pod ścianę B);
- 3 - płyty spalenizny z próchnicą, (warstwa użytkowa);
- 4 – szara, miejscami szaro-czarna próchnica z płatami gliny barwy żółto-kremowej, fragm. cegieł, węglami drzewnymi, grudkami polepy barwy pomarańczowej oraz licznymi przesmuszeniami piaszczystymi, (destrukcja starszej zabudowy);
- 5 – bruk zbudowany z otoczków o wysokości 5-8 cm, (nawierzchnia);
- 6 – szaro-żółty piasek, (podsyp pod bruk).

Ryc. 8. Środa Śląska budowa parkingu w rejonie - pl. Wolności, ul. Kilińskiego i Daszyńskiego. Lokalizacja odkrytych relikwów architektury murowanej oraz usytuowanie sondażu 1. Legenda: 1 - szaro-brązowa próchnica z gruzem, szlaką, piaskiem i gliną; 2 - szaro-brązowa próchnica z piaskiem; 3 - płyty spalenizny z próchnicą; 4 - szara miejscami szaro-czarna próchnica z płatkami gliny żółto-kremowej, fragm. cegieł, węglami drzewnymi, grudkami polepy pomarańczowej oraz licznymi przesmużeniami piaszczystymi; 5 - bruk z otoczków; 6 - szaro-żółty piasek; A- D- relikty architektury murowanej.

- W sektorze I na tyłach działki nr 53, która w końcu XIX i w początkach XX w. należała do rodziny Müller (Kwerenda źródeł historycznych, s. 3), odkryto relikty zabudowy murowanej (ryc. 5, 8 A-D; fot. 10-12). Ich datowanie określono w szerokich ramach

czasowych 2 poł. XIX - 1 poł. XX w. Są to pozostałości najprawdopodobniej budynku gospodarczego.

- Badania archeologiczne przeprowadzone w sondażu 1 wykazały, że budynek, którego relikty odkryto, nie był podpiwniczony (ryc. 5; 8; fot. 13). Natomiast nawarstwienia kulturowe uchwycone w wykopie - relikty bruku oraz pozostałość starszej zabudowy (ryc. 8, warstwy 4-5, fot. 13) świadczą o intensywnym zagospodarowaniu tej części parceli w przeszłości.

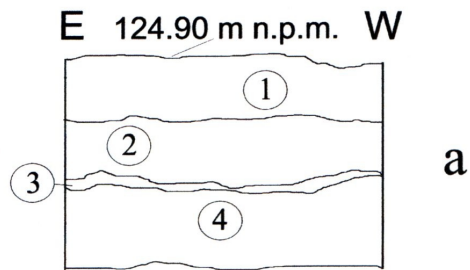
W partii N-W terenu prywatnego zarejestrowano profil S nr P5 (ryc. 5, 9a; fot.16-17).

Układ nawarstwień zarejestrowany w profilu przedstawiał się następująco:

- 1 – szaro-czarna próchnica z drobnym gruzem, (współczesny trawnik);
- 2 – żółto-szary piasek z domieszką próchnicy, (warstwa wyrównawcza);
- 3 – brunatna próchnica z drobnym gruzem, (warstwa użytkowa);
- 4 – warstwa gruzu ceglanego z zaprawą, (warstwa rozbiórkowa). Zaprawa barwy szarej silnie spiaszczona, zawierała grudki niedolasowanego wapna.

Ryc. 9a. Układ nawarstwień zarejestrowany w profilu S nr P5: 1 - szaro-czarna próchnica z drobnym gruzem; 2 - żółto-szary piasek z domieszką próchnicy; 3 - brunatna próchnica z drobnym gruzem; 4 - warstwa gruzu ceglanego z zaprawą.

- W N-W partii sektora II tuż przy ul. Kilińskiego (ryc. 5, profil P5) zarejestrowano obecność warstwy rozbiórkowej (ryc. 9a, warstwa 4; fot. 16-17). Jest ona najprawdopodobniej śladem po budynku, którego przedstawienie widoczne jest na zdjęciu lotniczym miasta od północy z 1927 r. (ryc. 4a).

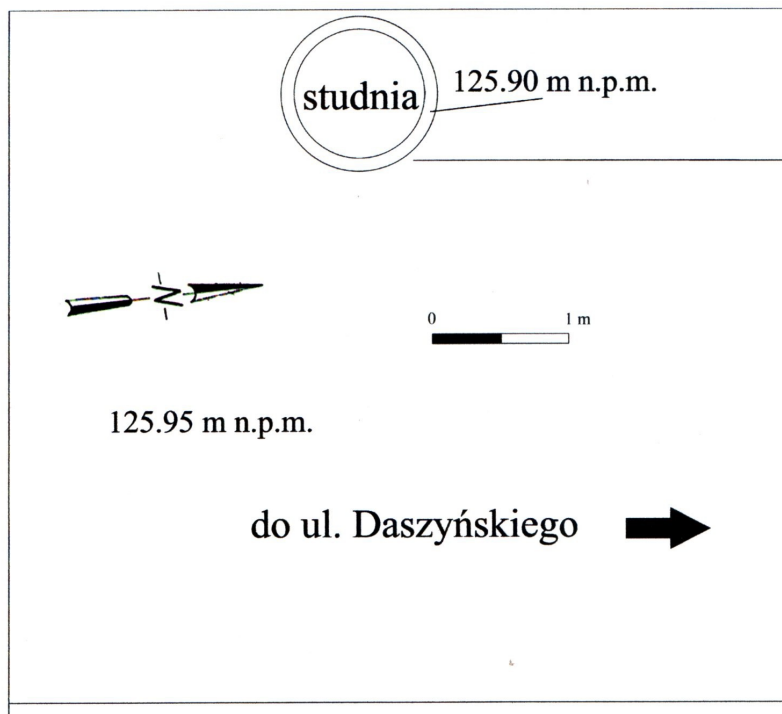
- W sektorze III odkryto studnię ceglana, której chronologię określono ogólnie na okres nowożytny (ryc. 5, 9b; fot. 36-39).

Ryc. 9b. Środa Śląska, budowa parkingu w rejonie: pl. Wolności, ul. Kilińskiego i ul. Daszyńskiego. Plan studni.

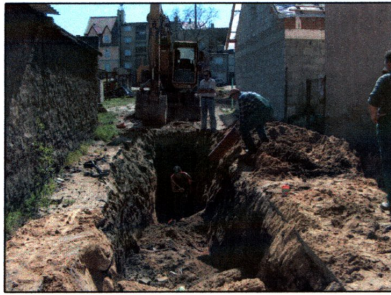
1

- Fot. 1** Środa Śląska, parking, kanalizacja deszczowa odcinek A. Widok na odcinek wykopu zlokalizowany między studniami nr D1-D2 na wysokości posesji nr 26-28, ujęcie z NW.

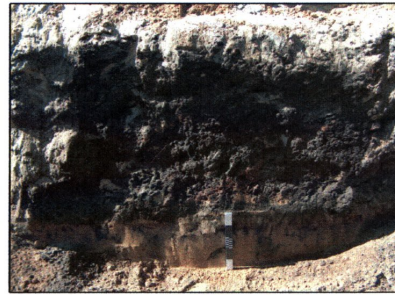
2

- Fot. 2** Środa Śląska, parking, kanalizacja deszczowa odcinek A. Widok na układ nawarstwień zarejestrowany w profilu E nr P2, ujęcie z W.
- Fot. 3** Środa Śląska, parking, kanalizacja deszczowa odcinek A. Widok na odcinek wykopu zlokalizowany między studniami nr D1-D2, który dochodził do skrzyżowania z ul. Daszyńskiego, ujęcie z NE.

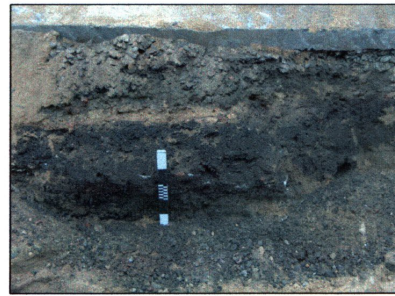
4

- Fot. 4** Środa Śląska, parking, kanalizacja deszczowa odcinek A. Widok na układ nawarstwień (partia stropowa) zarejestrowany w profilu W nr P1, ujęcie z E.

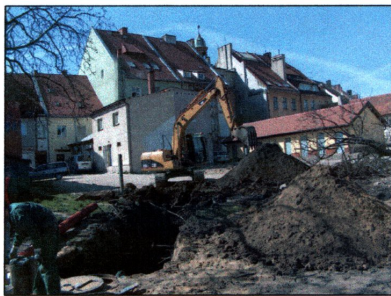
5

- Fot. 5** Środa Śląska, parking, kanalizacja deszczowa odcinek B. Widok na wykop między studniami nr D2 – D3, ujęcie z SE.
- Fot. 6** Środa Śląska, parking, kanalizacja deszczowa odcinek B. Widok na układ nawarstwień zarejestrowany w profilu SW nr P3, ujęcie z NE.

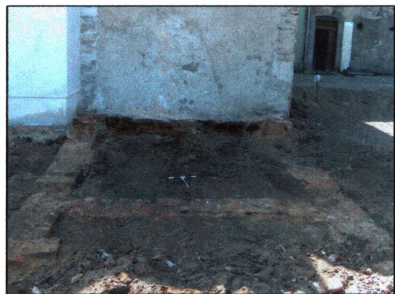
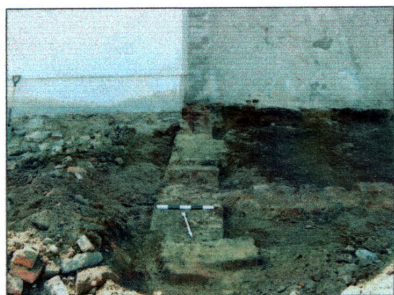
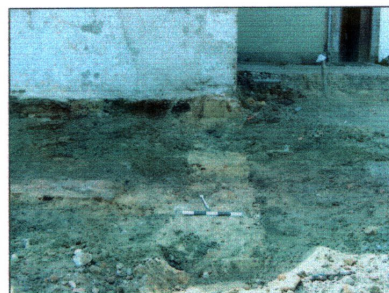
10

- Fot. 10-12** Środa Śląska, parking, sektor I na tyłach kamienic 53-55. Widok na odsłonięte relikty architektury murowanej, ujęcie z NE.
- Fot. 11** Środa Śląska, parking, sektor I/II, droga prowadząca z parkingu do ul. Kilińskiego. Widok na powierzchnię sektorów po usunięciu warstwy gruzowo-próchnicznej, ujęcie z SW.

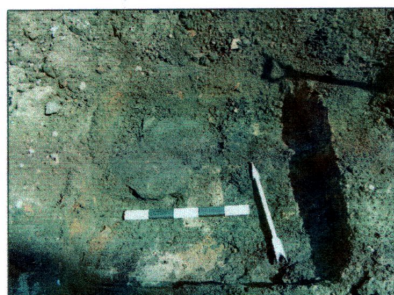
13

- Fot. 13** Środa Śląska, parking, sektor I na tyłach kamienic 53-55. Widok na powierzchnię wykopu sondazowego 1, ujęcie z SW.
- Fot. 14** Środa Śląska, parking, sektor I, obszar przy garażach na tyłach posesji nr 49. Widok na powierzchnię tej części sektora po usunięciu warstwy próchniczno-gruzowej, ujęcie z SW.

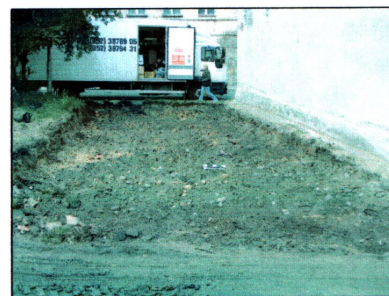
- Fot. 16** Środa Śląska, parking, sektor II, obszar w sąsiedztwie posesji nr 16 przy ul. Kilińskiego. Widok na powierzchnię tej części sektora po usunięciu warstwy próchniczno-gruzowej, ujęcie z E.

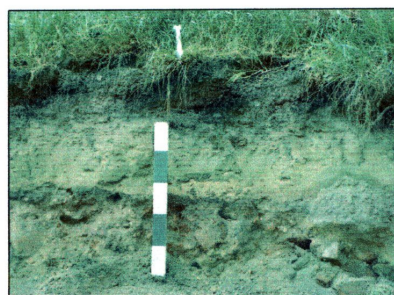
17

- Fot. 17** Środa Śląska, parking, sektor II, obszar w sąsiedztwie posesji nr 16 przy ul. Kilińskiego. Widok na układ nawarstwień zarejestrowany w profilu S nr P5, ujęcie z N.

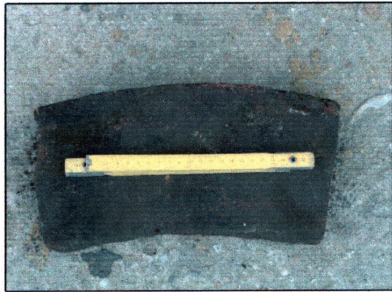
39

- Fot. 39** Środa Śląska, parking, sektor III. Jedna z cegieł stanowiąca budulec studni, ujęcie z góry.
