# Średzkie Zeszyty Naukowe

Sprawozdanie z przeprowadzenia nadzoru i ratowniczych badań archeologicznych związanych z inwestycją pn.: Budowa kanalizacji sanitarnej w miejscowości Komorniki gm. Środa Śląska, realizowana w ramach przedsięwzięcia pn. Budowa kanalizacji sanitarnej i sieci wodociągowej dla terenów inwestycyjnych Legnickiej Specjalnej Strefy Ekonomicznej – Podstrefa Środa Śląska Etap IA – w zakresie budowy kanalizacji sanitarnej ciśnieniowej i grawitacyjnej na trasie od węzła W45 (rejon ul. Okrężnej 8 w m. Komorniki) do studni S49 (włączenie kanalizacji do istniejącej sieci – okolice ul. Wierzbowej w m. Środa Śląska)  
(decyzja nr 372/2012 z dnia 12.03.2012 r.).

W okresie od 12.03.2012 do 20.04.2012 r. autor sprawozdania z ramienia Muzeum Regionalnego w Środzie Śląskiej przeprowadził nadzór i ratownicze badania archeologiczne związane z inwestycją pn.: **Budowa kanalizacji sanitarnej w miejscowości Komorniki gm. Środa Śląska, realizowanej w ramach przedsięwzięcia pn. Budowa kanalizacji sanitarnej i sieci wodociągowej dla terenów inwestycyjnych Legnickiej Specjalnej Strefy Ekonomicznej – Podstrefa Środa Śląska Etap IA – w zakresie budowy kanalizacji sanitarnej ciśnieniow

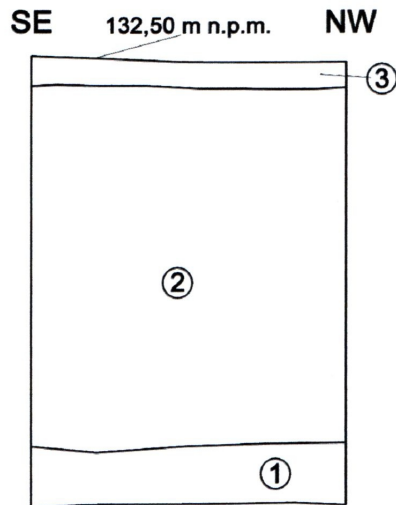
1). Żółta glina, (calec).

2). Żółto-brązowa glina z szaroczną próchnicą i żwirem, (zasyp wcześniejszego wykopu instalacyjnego).

3). Szaro-brązowa próchnica ze żwirem i drobnym gruzem, (warstwa budująca pobocze).

Ryc. 11. Komorniki, gm. Środa Śląska, sieć kanalizacyjna, odcinek F. Widok na układ nawarstwień zarejestrowany w profilu SW nr P7: 1 - żółta glina; 2 - żółto-brązowa glina z szaro-czarną próchnicą i żwirem; 3 - szaro-brązowa próchnica ze żwirem i drobnym gruzem.

**Odcinek G** - wykop poprowadzono w poboczu ul. Okrężnej na wysokości posesji nr 8 i 10, węzły nr W49-W45, (Ryc. 4, 11; Fot. 19-20). Rejestrowano tu układ nawarstwień taki jak w profilu SW nr P7 (Ryc. 11; Fot. 20).

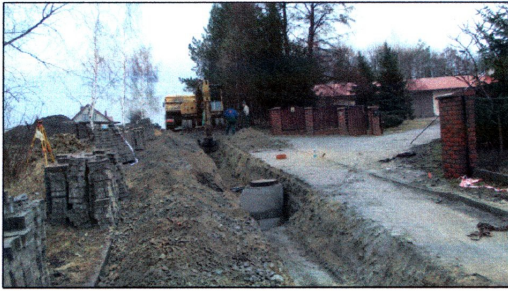
1

- Fot. 1** Komorniki, gm. Środa Śląska, ul. Wierzbowa, sieć kanalizacyjna odcinek A. Widok na wykop między studniami nr S54 i S54A, na wysokości posesji nr 2, ujęcie z NE.

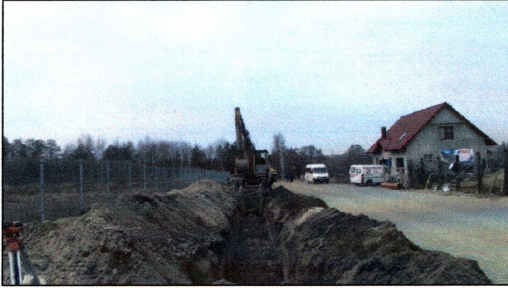
3

- Fot. 3** Komorniki, gm. Środa Śląska, sieć kanalizacyjna odcinek B. Widok na wykop między studniami nr S59 i S60, na wysokości zakładu Via Technika Obróbki Powierzchniowej Sp. z o.o., ul. Polna 17D, ujęcie z NE.

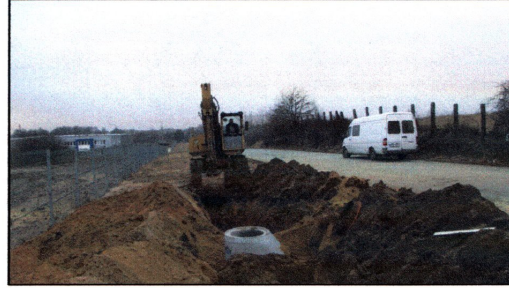
4

- Fot. 4** Komorniki, gm. Środa Śląska, sieć kanalizacyjna odcinek B. Widok na wykop między studniami nr S68 i S69, na wysokości zakładu Fiuka Polska Sp. z o.o., ul. Polna 17c, ujęcie z E.

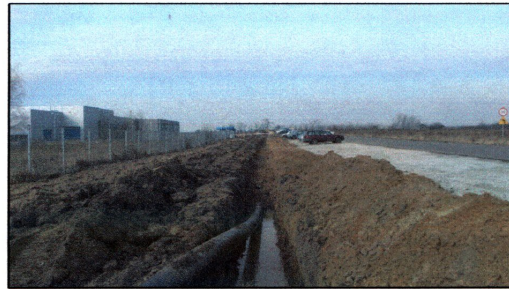
6

- Fot. 6** Komorniki, gm. Środa Śląska, ul. Polna, sieć kanalizacyjna odcinek C. Widok na wykop między węzłami W104 i W107, na wysokości zakładu HMT Heldener Metalltechnik Polska Sp. z o.o., ul. Polna 17 A, ujęcie z SE.

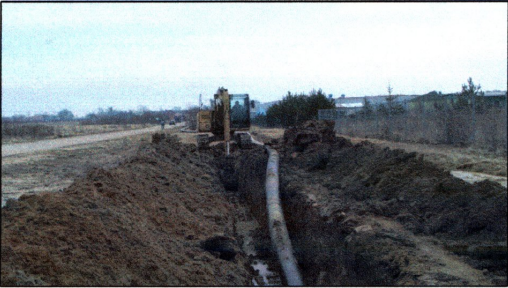
7

- Fot. 7** Komorniki, gm. Środa Śląska, ul. Polna, sieć kanalizacyjna odcinek C. Widok na wykop między węzłami W103 i W104, na wysokości zakładu HMT Heldener Metalltechnik Polska Sp. z o.o., ul. Polna 17 A, ujęcie z W.

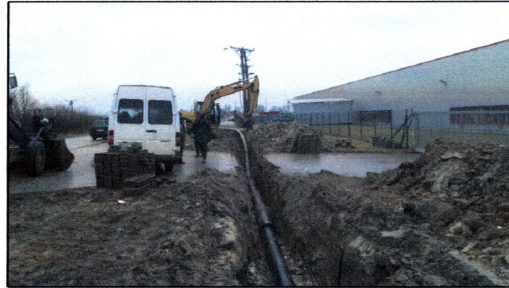
8

- Fot. 8** Komorniki, gm. Środa Śląska, ul. Polna, sieć kanalizacyjna odcinek C. Widok na wykop między węzłami W96 i W97, na wysokości firmy VOESTALPINE ELMSTEEL Polska Sp. z o.o., ul. Polna 7, ujęcie SW.

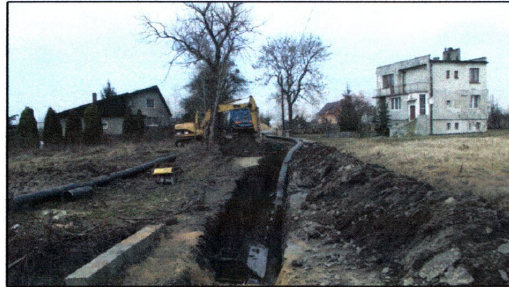
10

- Fot. 10** Komorniki, gm. Środa Śląska, ul. Polna, sieć kanalizacyjna odcinek D. Widok na wykop między węzłami W82 i W83, na wysokości posesji nr 3, ujęcie SE.

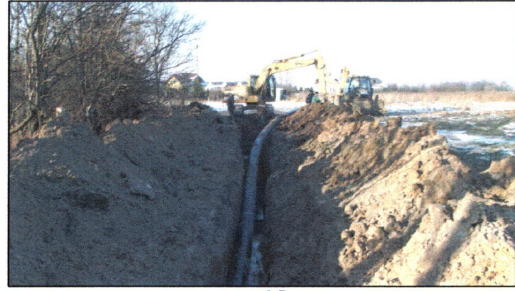
12

- Fot. 12** Komorniki, gm. Środa Śląska, ul. Polna, sieć kanalizacyjna odcinek E. Widok na wykop między węzłami W76 i W77, na wysokości dz. nr 73/2 i 73/3, ujęcie E.

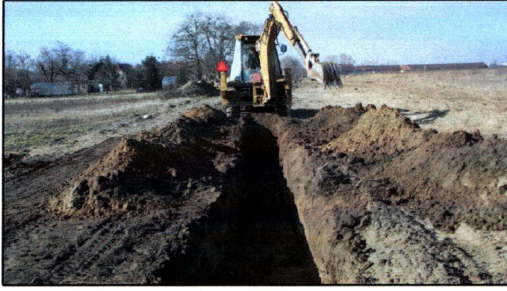
13

- Fot. 13** Komorniki, gm. Środa Śląska, ul. Polna, sieć kanalizacyjna odcinek E. Widok na wykop między węzłami W64 i W65, na wysokości dz. nr 25, ujęcie NE.

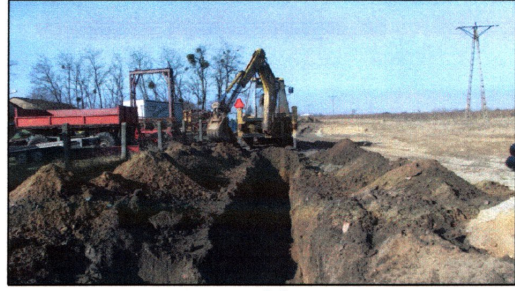
14

- Fot. 14** Komorniki, gm. Środa Śląska, ul. Polna, sieć kanalizacyjna odcinek E. Widok na wykop między węzłami W54 i W55, na wysokości dz. nr 49/1, ujęcie E.

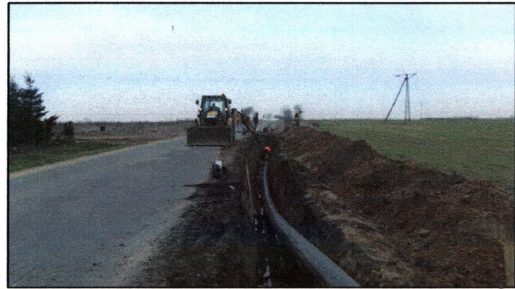
16

- Fot. 15** Komorniki, gm. Środa Śląska, sieć kanalizacyjna odcinek E. Widok na układ nawarstwień zarejestrowany w profilu SE nr P5, ujęcie z NW.
- Fot. 16** Komorniki, gm. Środa Śląska, ul. Lipowa, sieć kanalizacyjna odcinek F. Widok na wykop między węzłami W53 i W52, na wysokości posesji nr 35, ujęcie SW.

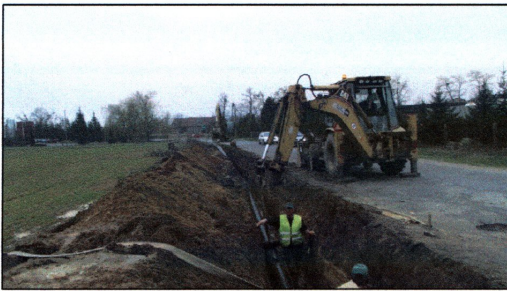
17

- Fot. 17** Komorniki, gm. Środa Śląska, sieć kanalizacyjna, ul. Lipowa odcinek F. Widok na wykop między węzłami W51 i W51, na wysokości posesji nr 35, ujęcie NE.
