**SPRAWOZDANIE Z NADZORU ARCHEOLOGICZNEGO
PRZEPROWADZONEGO W ZWIĄZKU Z BUDOWĄ
BOISKA „ORLIK” W ŚRODZIE ŚLĄSKIEJ MIĘDZY
UL. LEGNICKĄ I MOSTOWĄ**

(dec. nr 562/2009 z dnia 30.04.2009 r.)

Środa Śląska 2010

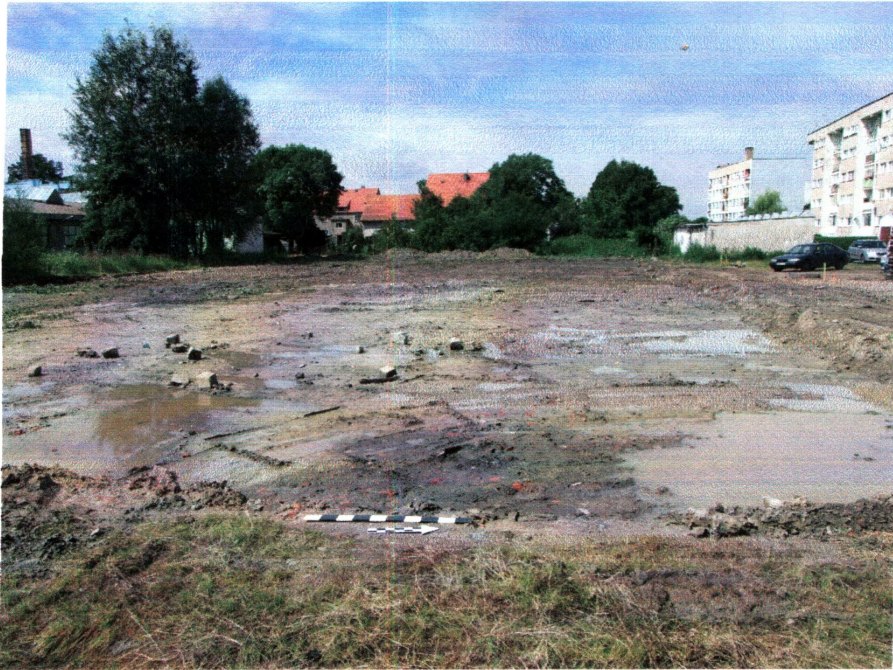
Nadzór archeologiczny przebiegał zgodnie w trybem ziemnych prac inwestycyjnych. W ich ramach na pierwszym etapie przeprowadzono zdjęcie nadkładu ziemi pod boisko główne, boisko wielofunkcyjne, budynek zaplecza i plac zabaw dla dzieci (ryc. 2; fot. 1, 2). Wykopy prowadzono sprzętem mechanicznym, nie głębiej niż 0,3 m. Na całej odsłoniętej powierzchni rejestrowano ziemię przemieszaną z gruzem ceglano-ziemnym, śmieciami i innymi odpadkami oraz pozostałościami po drzewach i krzewach (fot. 1).

fol. 1 Widok na obszar przeznaczony pod główne boisko po zdjęciu wierzchniej warstwy nakładu ziemi do gł. 0,2-0,3 m. Ujęcie od wschodu

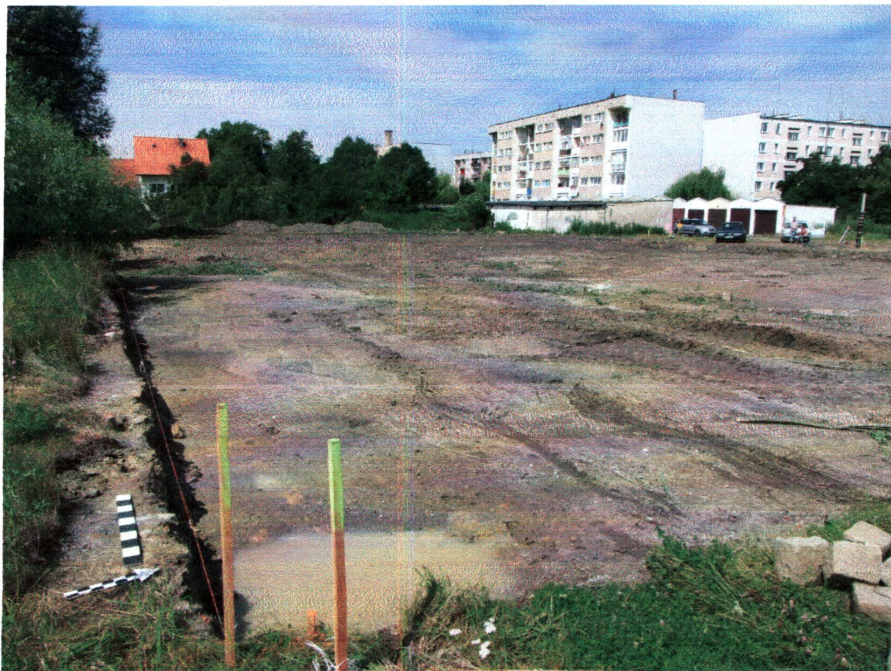
fol. 2 Widok na obszar przeznaczony pod główne boisko po zdjęciu wierzchniej warstwy nakładu ziemi do gł. 0,2-0,3 m. Ujęcie od południowego wschodu

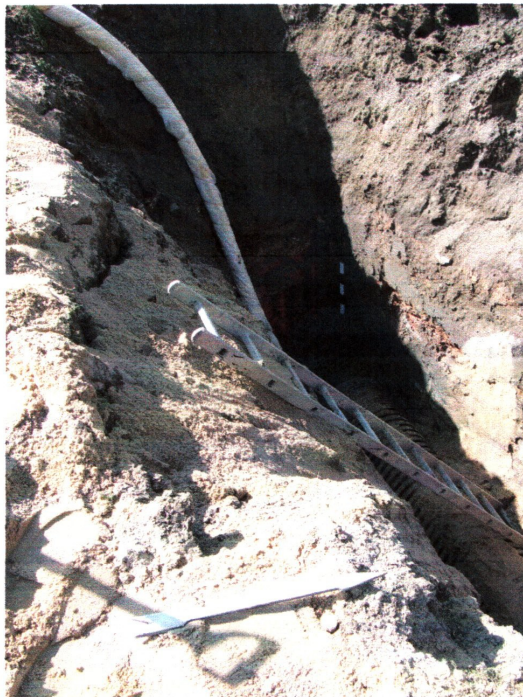
inwestycją miały różną głębokość, największą przy kanalizacji sanitarnej. W związku z powyższym sytuację stratygraficzną w obrębie nadzorowanych wykopów najlepiej ilustruje profil zarejestrowany właśnie w przyłączy kanalizacyjnym: j.s. 3 – szara glina z czarną ziemią i szarym piaskiem z drobnymi fragmentami cegieł i kamieni; j.s. 2 – żółta glina ze śmieciami i miejscami fragmentami desek; j.s. 1 – ciemna ziemia ze śmieciami, fragmentami cegieł i pozostałościami po korzeniach (ryc. 2, 3; fot. 3, 4).

fot. 3 Wykop pod przyłącze kanalizacji sanitarnej. Ujęcie od wschodu
