# Średzkie Zeszyty Naukowe

**SPRAWOZDANIE Z NADZORU ARCHEOLOGICZNEGO  
ZWIĄZANEGO Z INWESTYCJĄ: BUDOWA  
KANALIZACJI SANITARNEJ DO OŚRODKA SZKOLNO-  
-WYCHOWAWCZEGO PRZY UL. KILIŃSKIEGO W  
ŚRODZIE ŚLĄSKIEJ.**

(decyzje: nr 654/ 2009 z dnia 21.05.2009 r. oraz  
nr 352/2010 z dnia 18.03.2010 r.)

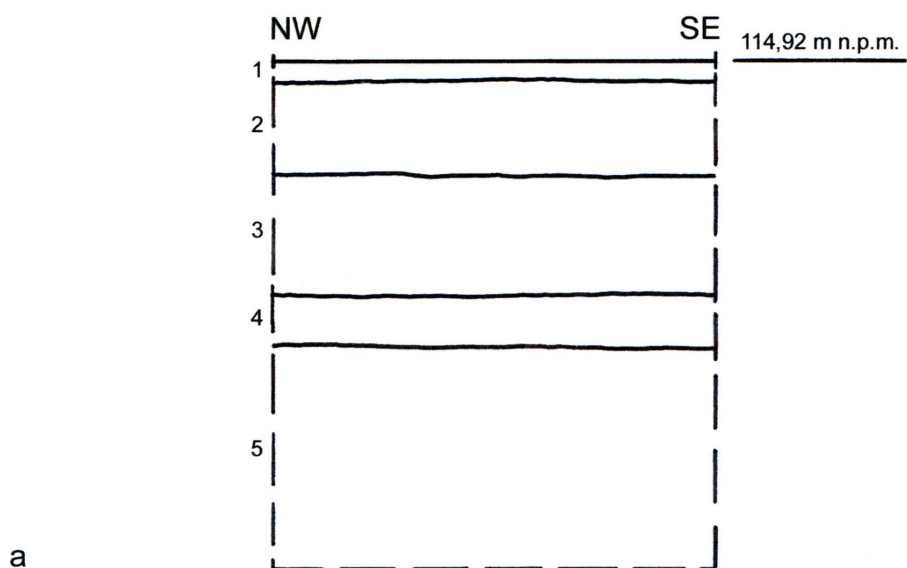
W wykopie pomiędzy studniami S4, S5 i S6 stratygrafia nie zmienia się – por. profil 3, ryc. 4; fot. 6, 7. Tyko nawarstwienia calcowe stają się bardziej różnorodne – oprócz frakcji gliniastych pojawiają się gruboziarniste rdzawe żwiry.

Profil 3 (stratygrafia: 1- warstwa darniowa; 2- szaro-brązowa gliniasta próchnica, humus; 3- żółto-rdzawo-szara glina, calec; 4- gruboziarnisty rdzawy żwir z gliną, calec; 5- żółto-kremowa glina, calec).
