# Średzkie Zeszyty Naukowe

TOM 16/ 2011

**SPRAWOZDANIE Z PRZEPROWADZENIA NADZORU I  
RATOWNICZYCH BADAŃ ARCHEOLOGICZNYCH NA PRZEBIEGU  
WYKOPÓW INSTALACYJNYCH ZWIĄZANYCH Z BUDOWĄ  
SIECI WODOCIĄGOWEJ NA DZIAŁKACH NR 356, 472, 484, 505, 506/1,  
503/17 W MIEJSCOWOŚCI CIECHÓW, GM. ŚRODA ŚLĄSKA.**

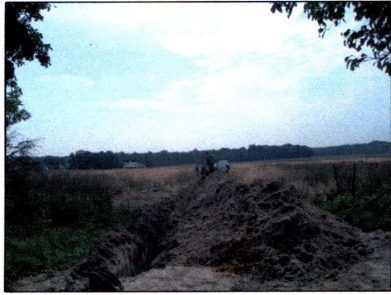
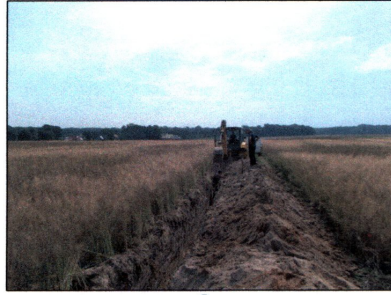
- Fot. 1-2** Ciechów, gm. Środa Śląska, sieć wodociągowa, odcinek A. Widoki na W partię odcinka, ujęcia z SW.
- Fot. 3-4** Ciechów, gm. Środa Śląska, sieć wodociągowa, odcinek A. Widoki na środkową partię odcinka, ujęcia z E i W.

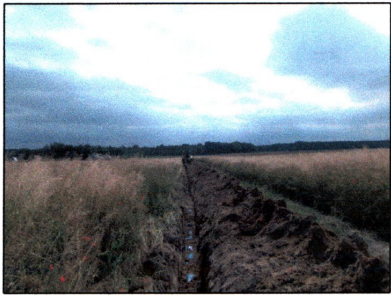
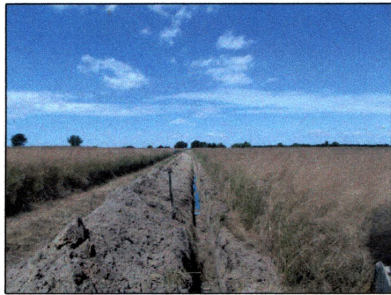
- Fot. 5-6** Ciechów, gm. Środa Śląska, sieć wodociągowa, odcinek A. Widoki na E partię odcinka, ujęcia z NW i SE.
- Fot. 7** Ciechów, gm. Środa Śląska, sieć wodociągowa, odcinek A. Widok na układ nawarstwień zarejestrowany w profilu NE nr P1, ujęcie z SW.

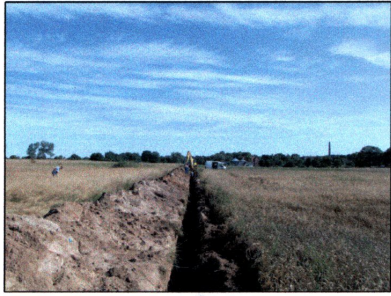
8

- Fot. 8** Ciechów, gm. Środa Śląska, sieć wodociągowa, odcinek B. Widok na N partię odcinka, ujęcie z SW.
- Fot. 9** Ciechów, gm. Środa Śląska, sieć wodociągowa, odcinek B. Widok na środkową S partię odcinka, ujęcie z N.

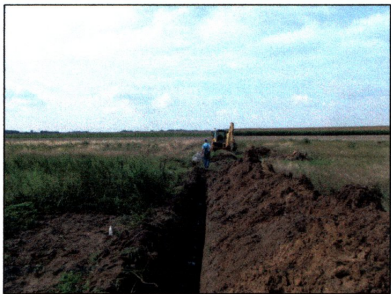
10

- Fot. 10** Ciechów, gm. Środa Śląska, sieć wodociągowa, odcinek B. Widok na S partię odcinka, ujęcie z NE.
- Fot. 11** Buczki, gm. Środa Śląska, sieć wodociągowa, odcinek B. Widok na układ nawarstwień zarejestrowany w profilu E nr P2, ujęcie z W.

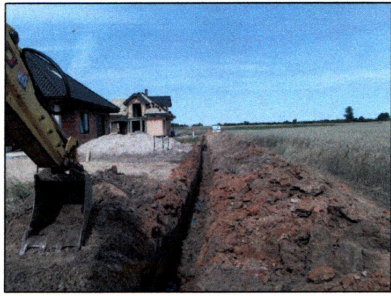
13

- Fot. 12** Ciechów, gm. Środa Śląska, sieć wodociągowa, odcinek C. Widok na W partię odcinka, ujęcie z W.
- Fot. 13** Ciechów, gm. Środa Śląska, sieć wodociągowa, odcinek C. Widok na środkową partię odcinka, ujęcie z SE.

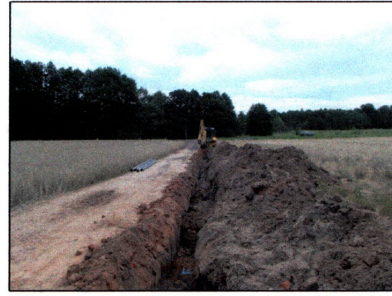
14

- Fot. 14** Ciechów, gm. Środa Śląska, sieć wodociągowa, odcinek C. Widok na E partię odcinka, ujęcie z SW.
- Fot. 15** Ciechów, gm. Środa Śląska, sieć wodociągowa, odcinek C. Widok na układ nawarstwień zarejestrowany w profilu SW nr P3, ujęcie z NE.

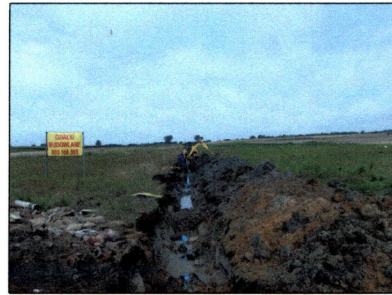
16

- Fot. 16** Ciechów, gm. Środa Śląska, sieć wodociągowa, odcinek D. Widok na E partię odcinka, ujęcie z SE.
- Fot. 17** Ciechów, gm. Środa Śląska, sieć wodociągowa, odcinek D. Widok na środkową i W partię odcinka, ujęcie z E.

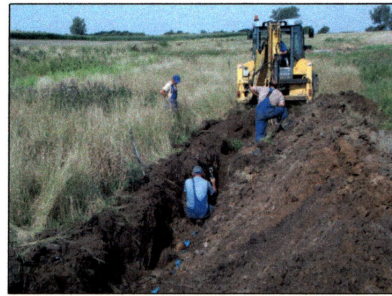
18

- Fot. 18** Ciechów, gm. Środa Śląska, sieć wodociągowa, odcinek D. Widok na W partię odcinka, ujęcie z NE.
- Fot. 19** Ciechów, gm. Środa Śląska, sieć wodociągowa, odcinek D. Widok na układ nawarstwień zarejestrowany w profilu SW nr P4, ujęcie z NE.
